Historische Ortsanalyse Gesamtanlage Freiburg im Breisgau

Auftraggeber: Stadt Freiburg i.Br. & Landesamt für Denkmalpflege im Regierungspräsidium Stuttgart
Auftragnehmerin: Alexandra Baier, transform Bamberg (2016/2017, aktualisiert 01/2018)

Historische Ortsanalyse Gesamtanlage Freiburg im Breisgau Denkmalpflegerischer Werteplan

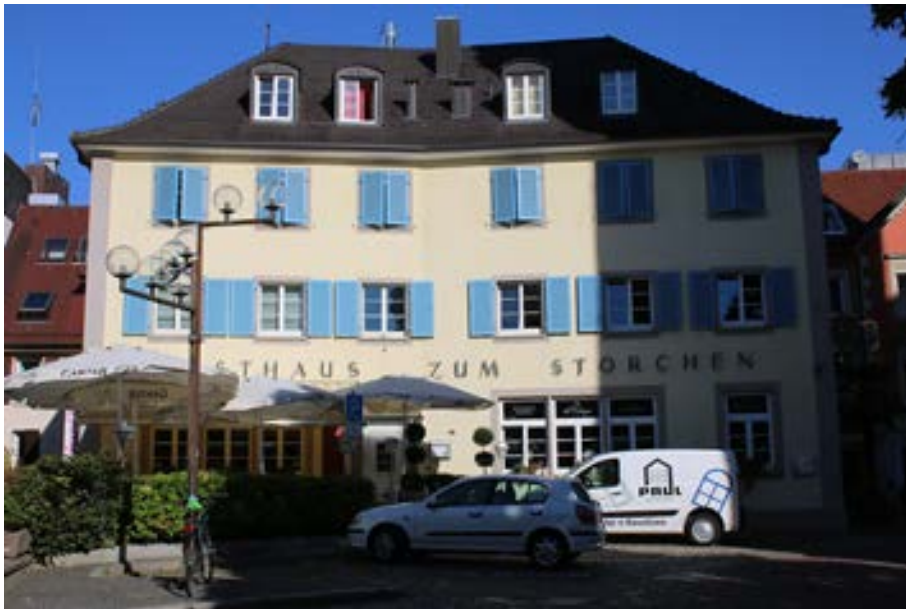
Schwabentorplatz 07

Gasthaus zum Storchen

Aus zwei nachträglich vereinigten Hausteilen bestehender, dreigeschossiger, traufständiger Walmdachbau; die zum Schwabentorplatz ausgerichtete, zur Mitte hin leicht eingeknickte Hauptfassade verputzt und in den Obergeschossen durch quadratische Fensteröffnungen mit Klappläden regelmäßig in sechs Achsen gegliedert; im EG außermittig sitzender Eingang in die Gaststätte, seitlich davon jeweils ein hochformatiges Gruppenfenster liegend; die Vorgängerbauten 1944 tlw. zerstört und in den 1950er Jahren in abgewandelter Form wieder aufgebaut.

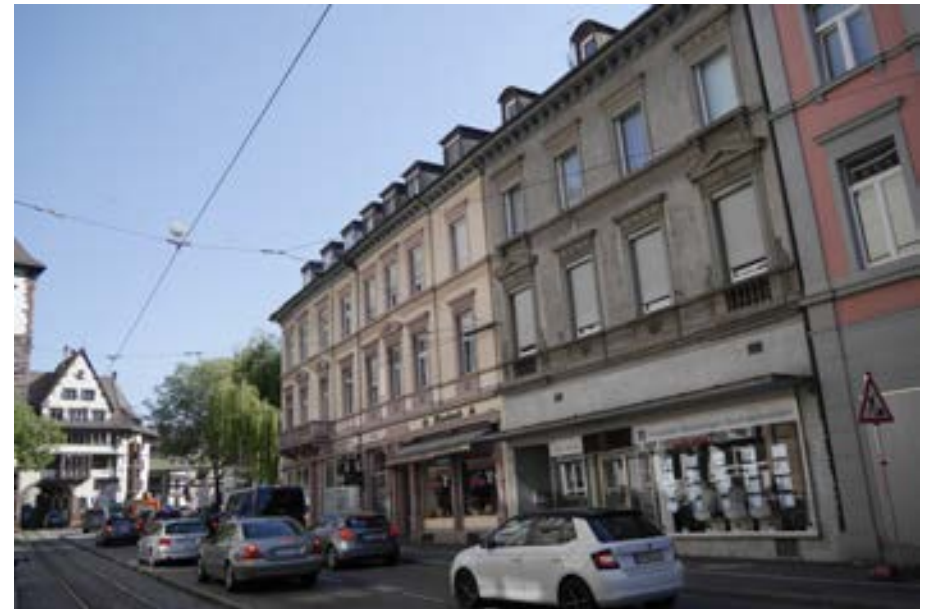
Schwabentorring 1, 3, 5

Wohn- und Geschäftshaus

Wohn- und Geschäftshaus bestehend aus drei Abschnitten; diese jeweils dreigeschossig, traufständig und mit Satteldach mit jüngeren Gaupen versehen; die Fassaden verputzt und bei Nr. 1 und 3 im EG noch die bauzeitliche Gliederung erhalten; bei Nr. 3 die Schaufensteranlage in den 1960/70er Jahre hingegen erneuert; die Obergeschosse jeweils durch Sandsteingliederung und stehende Öffnungen klar strukturiert und dabei das 1. OG als Beletage ausgebildet; abschließend Traufgesims mit Konsolfries; err. 1857/80.

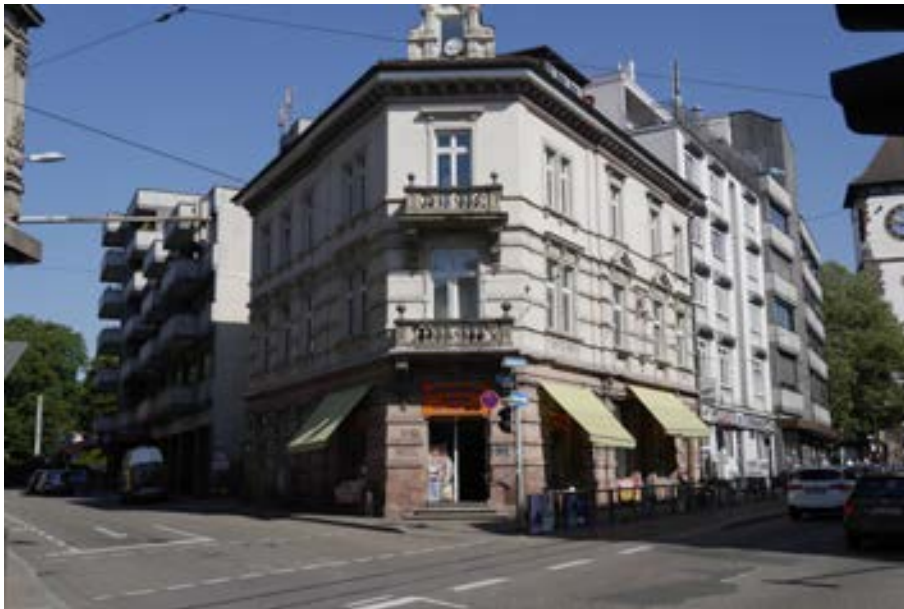
Schwabentorring 06

Wohn- und Geschäftshaus

An der Einmündung der Wallstraße stehendes dreigeschossiges Eckgebäude unter Satteldach mit dekorativer Gaube mit Dreiecksgiebel-Bekrönung; die Gebäudeecke einachsig, abgeschrägt und hier der Ladenzugang bzw. in den Obergeschossen die Balkone mit massigen Steinbalustern liegend; die EG-Fassade und das 1. OG durch Bandrustika zusätzlich plastisch gegliedert; abschließendes Traufgesims mit Konsolfries; errichtet um 1890 und nachträglich u.a. Dachausbau mit Gaube, Neugestaltung Ladenlokal/Schaufenster.

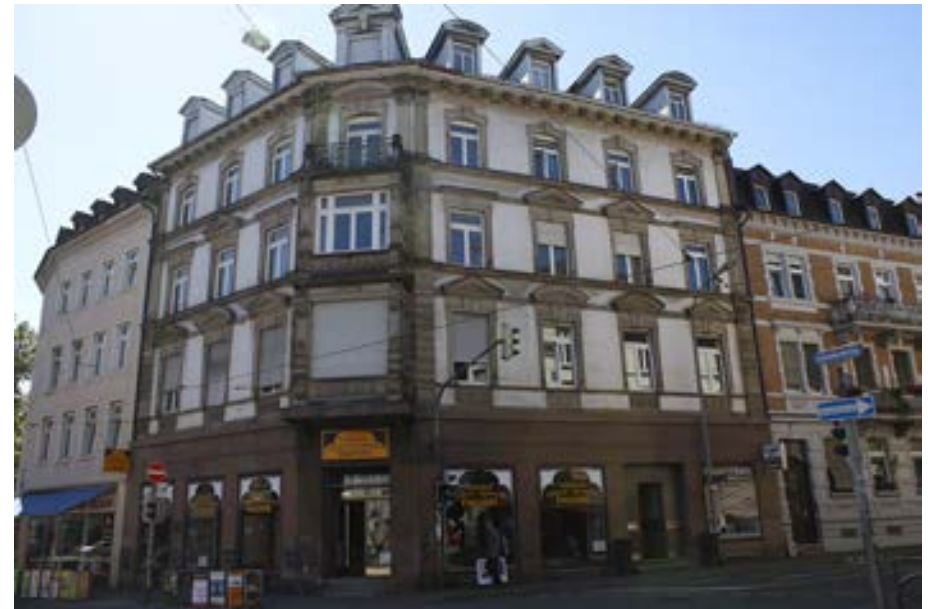
Schwabentorring 08

Wohn- und Geschäftshaus

An der Einmündung der Wallstraße stehendes viergeschossiges Eckgebäude unter Satteldach mit markanten Dachgauben aus der Erbauungszeit; die Gebäudeecke einachsig, abgeschrägt und hier der Ladenzugang bzw. in den Obergeschossen die von einem Balkon bekrönten Fenstererker liegend; die EG-Fassade modern überformt, die OG zeigen jedoch noch die plastische Gestaltung der Erbauungszeit mit neorenaissancezeitlichen Fensterrahmen aus Naturstein, profilierten Gesimsen und Konsolfries an der Traufe; err. um 1890.

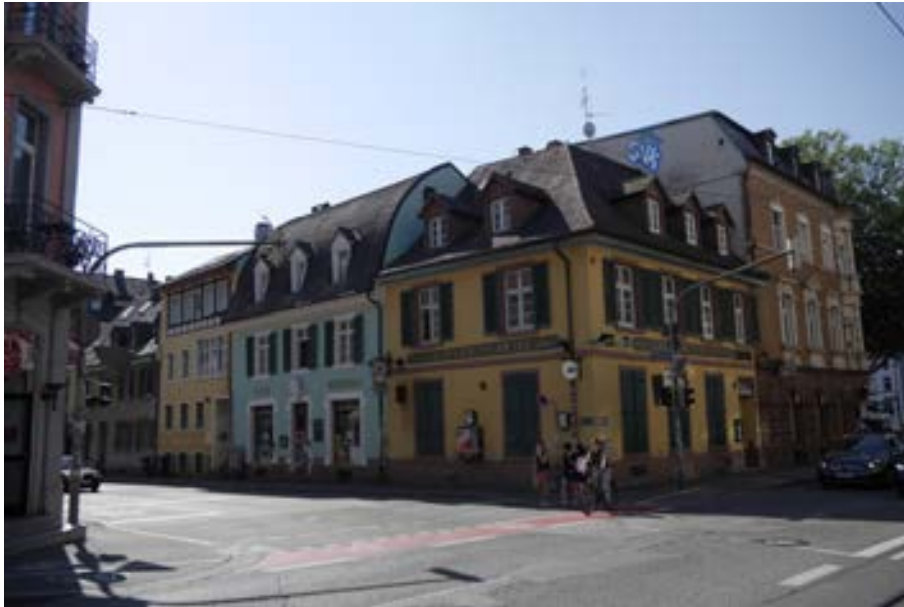
Schwabentorring 07

Zur Brauerei Neumeyer

Aus zwei Gebäudeteilen bestehendes Anwesen zwischen Karthäuserstraße, Schwabentorring und Granatgässle; der älteste Hausteil ist der zweigeschossige Walmdachbau an der Karthäuserstraße (Bild); die Putzfassade und das steile Walmdach im Habitus der Zeit um 1800 erhalten und entsprechend klar gegliedert; im EG wie auch im OG die hochrechteckigen Fenster mit Klappläden bzw. Sprossenfenstern versehen und der Sockel, die Gewände und das Gurtgesims aus unverputztem Sandstein hergestellt; errichtet um 1800.

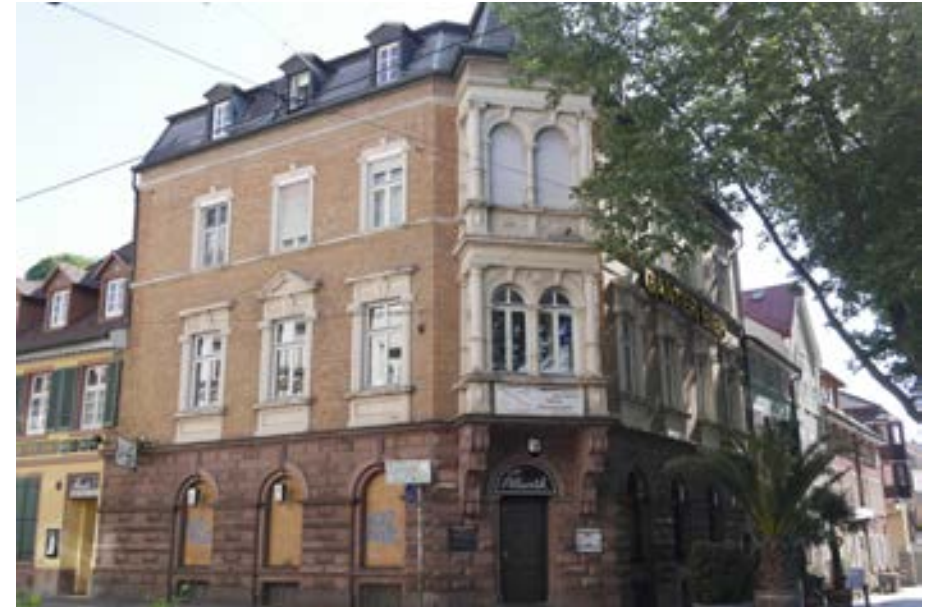
Schwabentorring 07

Wohn- und Geschäftshaus

Dreigeschossiges Eckgebäude mit Schiefer gedecktem Mansarddach an der Einmündung zum Granatgässle; die Fassadengliederung durch den Wechsel von stark rustiziertem Erdgeschoss in Naturstein und geklinkerten Obergeschossen qualitativvoll ausgeführt bzw. durch die Variation von Fensterformen und Fensterrahmen zusätzlich akzentuiert; an der abgeschrägten Ecke der Gaststätteneingang liegend und dieser von zweigeschossigem Erker überhöht; errichtet 1890 als Erweiterungsbau der nördl. angrenzenden Brauereigaststätte.

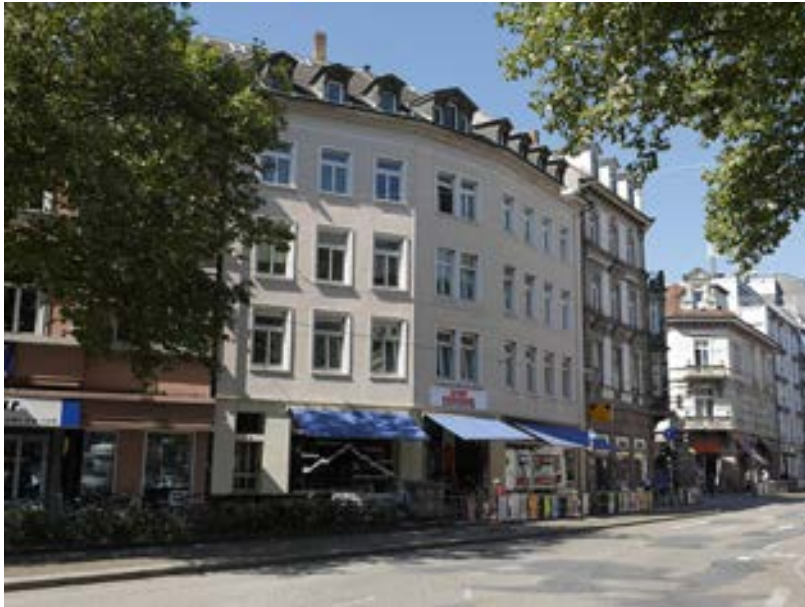
Schwabentorring 10

Wohn- und Geschäftshaus

Viergeschossiger, traufständiger Satteldachbau mit bauzeitlichen Gaupen; die Fassade durch Rechteckfenster mit kastenartigen Rahmungen regelmäßig gegliedert bzw. die leicht abgeschrägte Ecke durch eine Doppelachse betont; im EG moderne Ladeneinbauten und auch die OG-Fassade nach 1944 bis auf das Traufgesims mit Klötzchenfries weitgehend vereinfacht; errichtet um 1890 im Zuge der Stadterweiterung bzw. der Neugestaltung des Dreisamufers und nach 1944 wiederholt leicht verändert.

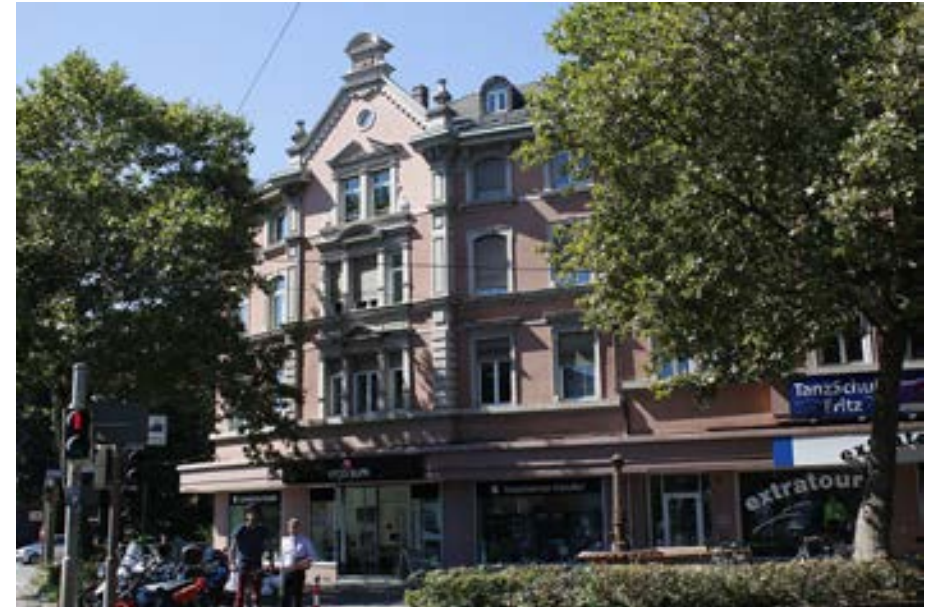
Schwabentorring 12

Wohn- und Geschäftshaus

In Ecklage zum Greifeneggring stehendes drei- bzw. viergeschossiges, aus zwei Hausteilen bestehendes Eckgebäude unter tlw. abgewalmtem Satteldach; die Fassade durch Mittelrisalite gegliedert bzw. im Stil der Neorenaissance gestaltet mit architektonischen Fensterrahmungen, Gurtgesimsen und kräftigem Traufgesims; der südwestliche Bauteil (von 1889) zeigt außerdem einen reich dekorierten Blendgiebel sowie plastische Fensterverdachungen und rustizierte Pilaster; errichtet von Arch. Friedrich Ploch 1886/87, 1889 erweitert.

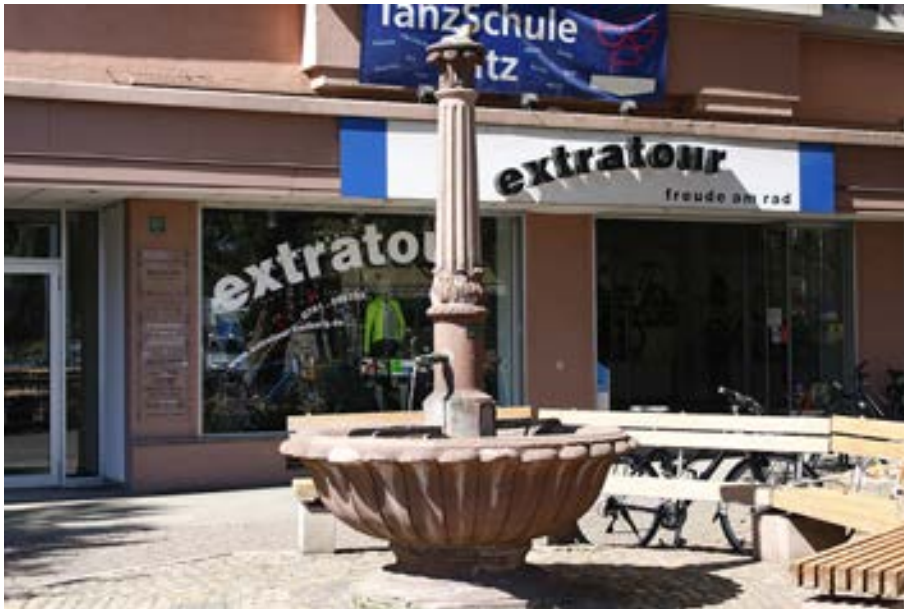
Schwabentorring 12 (vor)

Brunnen

Aus rotem Sandstein angefertigter Brunnen mit rundem, muschelförmigem Trog, darin Brunnenstock in Form einer kannelierten Säule; aufgestellt um 1890 im Zuge der gründerzeitlichen Stadterweiterung.

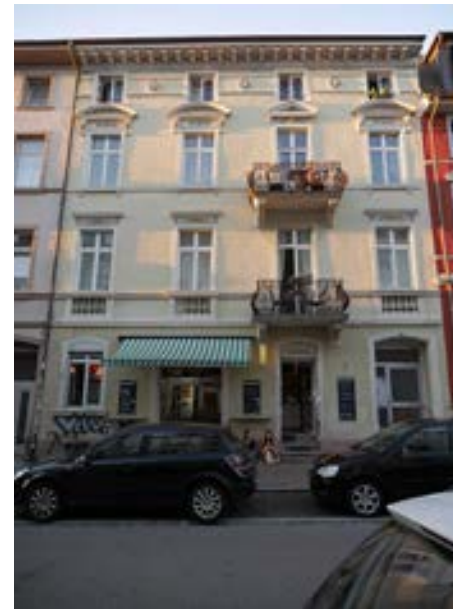
Sedanstraße 09

Wohnhaus mit Gaststätte

Dreigeschossiges, traufständiges Gebäude mit Satteldach über Mezzaningeschoss; klar gegliederte, vierachsige Fassade mit seitlicher Tordurchfahrt und erhöht liegendem Eingang in die Gaststätte; die Obergeschosse durch Gurtgesimse, reich dekorierte Fensterrahmen mit Balusterbrüstungen und Balkone über Steinkonsolen gestaltet; der Abschluss zum weit vorkragenden Dach durch Tondi und Traufgesims mit verziertem Konsolfries betont; erbaut vor 1875.

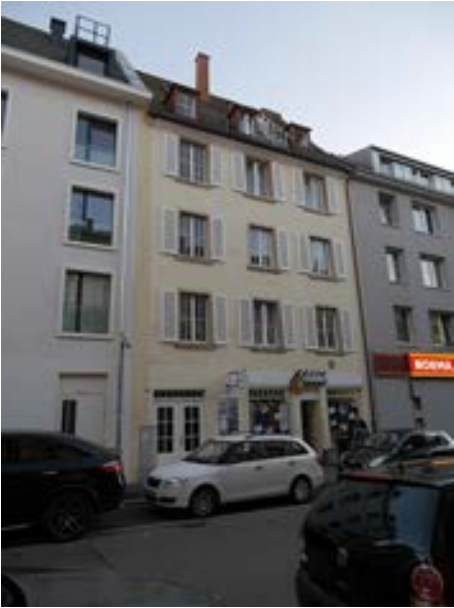
Sedanstraße 10

Wohn- und Geschäftshaus

Viergeschossiges, traufständiges Gebäude unter Satteldach; im EG seitlich liegende Hauseinfahrt sowie kleiner Ladeneinbau; die OG-Fassade durch Fenster mit Natursteinrahmung und Klappläden regelmäßig in drei Achsen gegliedert; anstelle eines 1944 wohl weitgehend zerstörten Vorgängerbaus in den 1950er Jahren errichtet und die Fassade nachträglich bis auf das EG nur wenig verändert.

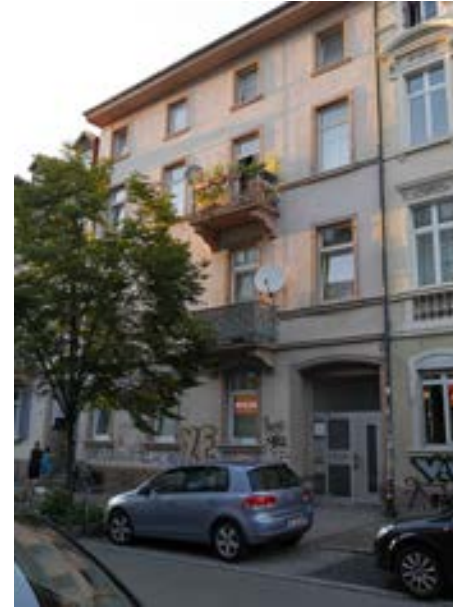
Sedanstraße 11

Wohnhaus

Dreigeschossiges, traufständiges Gebäude mit Satteldach über Mezzaningeschoss; klar gegliederte, vierachsige Fassade mit seitlicher, segmentbogiger Tordurchfahrt; die Obergeschosse durch profilierte Gurtgesimse und Balkone über Steinkonsolen gestaltet; erbaut vor 1875 und Mitte des 20. Jh. u.a. Reduzierung des Fassadendekors und Einbau neuer Fenster sowie eines neues Tores.

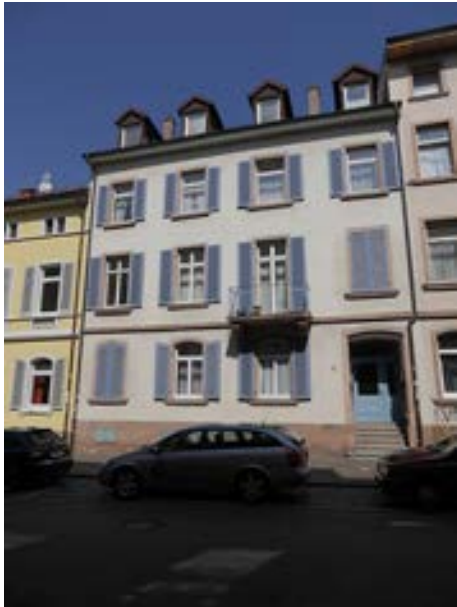
Sedanstraße 13

Wohnhaus

Dreigeschossiges, traufständiges Gebäude unter Satteldach mit Gaupen; hoher Sandsteinsockel, darüber die Putzfassade regelmäßig in vier Achsen gegliedert; die EG-Öffnungen segmentbogig, ebenso der innen liegende Hauseingang mit Treppenstufen; das 1. OG durch Balkon über profilierten Steinkonsolen akzentuiert; die Fenster durchgängig mit Klappläden und schlichten Gewänden versehen; errichtet vor 1875 und nachträglich leicht überformt (u.a. Einbau neuer Fenster, Anbringung eines neuen Balkongitters).

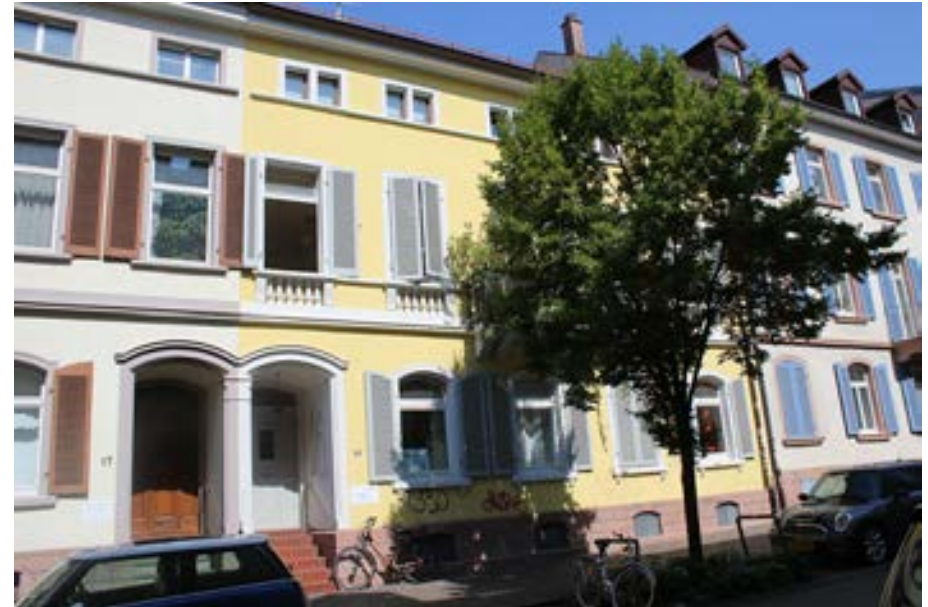
Sedanstraße 15

Wohnhaus

Zweigeschossiges, traufständiges Gebäude mit Satteldach über Mezzaningeschoss; klar gegliederte, fünfachsig Fassade mit seitlichem Hauseingang mit Treppenstufen und segmentbogigen EG-Öffnungen; das 1. OG als Hauptgeschoss mit Balusterbrüstungen und mittig liegendem Balkon ausgebildet; im Mezzaningeschoss kleine, die Achsen überhöhende Doppelfenster eingebracht; die übrigen Fenster jew. mit Klappläden versehen; erbaut 1875 unter Architekt Hermann Wagner zusammen mit Sedanstraße 17.

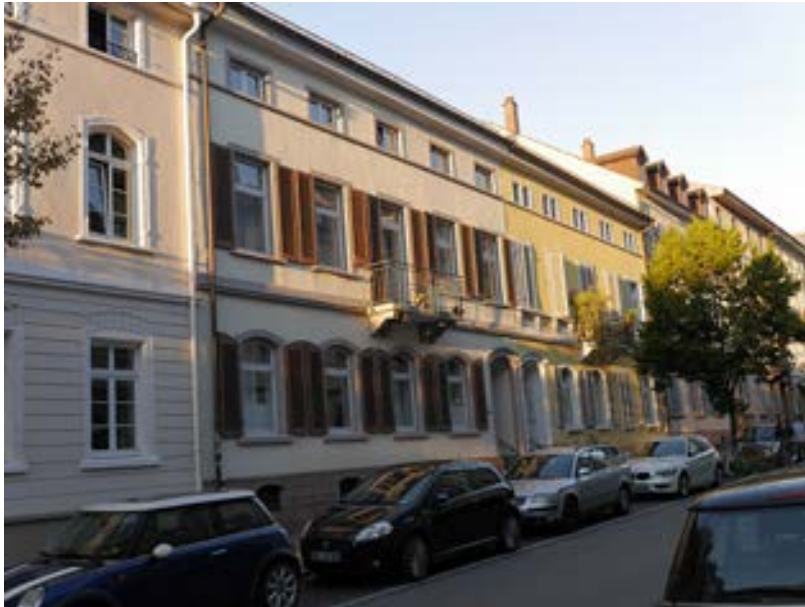
Sedanstraße 17

Wohnhaus

Zweigeschossiges, traufständiges Gebäude mit Satteldach über Mezzaningeschoss; klar gegliederte, fünfsichtige Fassade mit seitlichem Hauseingang mit Treppenstufen und segmentbogigen EG-Öffnungen; das 1. OG als Hauptgeschoss mit mittig liegendem Balkon ausgebildet; im Mezzaningeschoss kleine, die Achsen überhöhende Doppelfenster eingebracht; die übrigen Fenster jew. mit Klappläden versehen; erbaut 1875 (wohl unter Architekt Hermann Wagner) zusammen mit Sedanstraße 15.

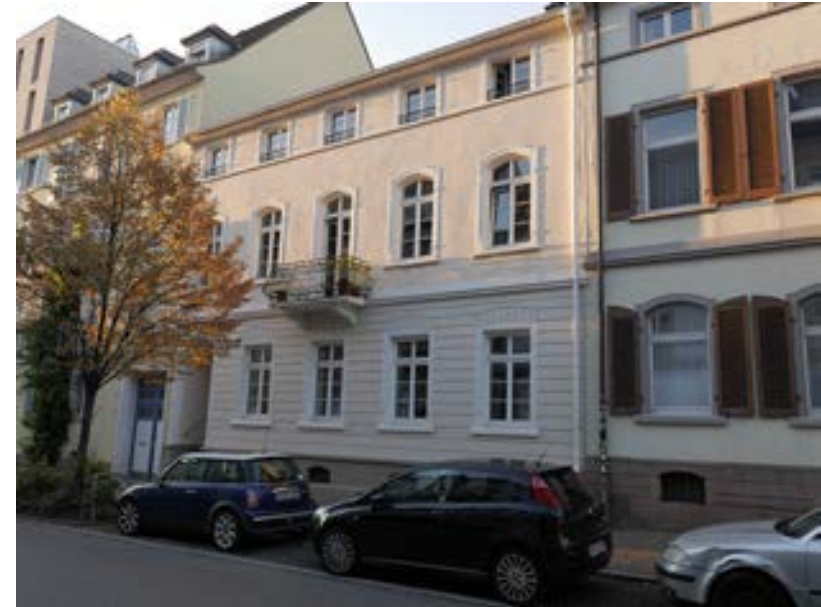
Sedanstraße 19

Wohnhaus

Zweigeschossiges, traufständiges Gebäude mit Satteldach über Mezzaningeschoss; klar gegliederte, fünfsichtige Fassade mit rustiziertem EG, seitlichem Hauseingang mit Treppenstufen und segmentbogigen Öffnungen im 1. OG; die Gebäudemitte durch Balkon über Steinkonsolen bzw. das Mezzaningeschoss durch kleine quadratische Doppelfenster akzentuiert; erbaut vor 1875 und in jüngster Zeit umfassend modernisiert.

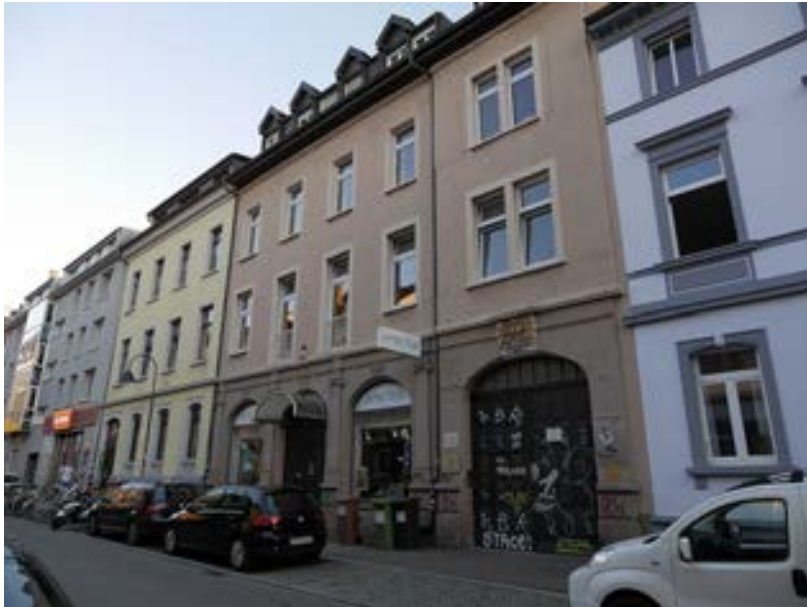
Sedanstraße 20, 22

Wohnhaus, Wohnhaus mit Laden, ehem. Bäckerei

Zwei jeweils dreigeschossige, traufständige Satteldachbauten mit jüngeren Dachaufbauten; die hohen EG-Zonen zeigen rund- bzw. segmentbogige Öffnungen sowie seitliche Tordurchfahrten, neben aufwendig gestalteten Rahmungen: v.a. Nr. 2 mit Voluten besetzte Pilaster und ein Hauszeichen (zwei eine Brezel tragende Löwen) über der Durchfahrt; die Putzfassade in den OG regelmäßig gegliedert, der bauzeitliche Dekor allerdings nicht mehr vorhanden; errichtet nach 1875, 1944 wohl in Teilen zerstört bzw. danach stark vereinfacht.

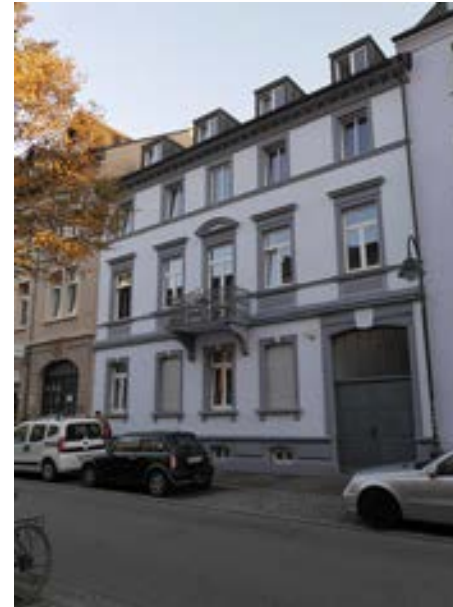
Sedanstraße 24

Wohnhaus

Dreigeschossiges, traufständiges Gebäude mit Satteldach; klar gegliederte, fünfsichtige Fassade mit seitlicher Tordurchfahrt und segmentbogigen EG- und Kellerfenstern (tlw. mit Keilsteingewände); das 1. OG als Hauptgeschoss ausgebildet mit Fensterrahmungen mit geraden Verdachungen, betonten Brüstungen, Gurtgesimsen und mittig liegendem Balkon über Steinkonsolen; abschließend Traufgesims mit Konsolfries; erbaut um 1875 und nachträglich nur wenig verändert (u.a. Einbau neuer Fenster, Dachausbau mit Gaupen).

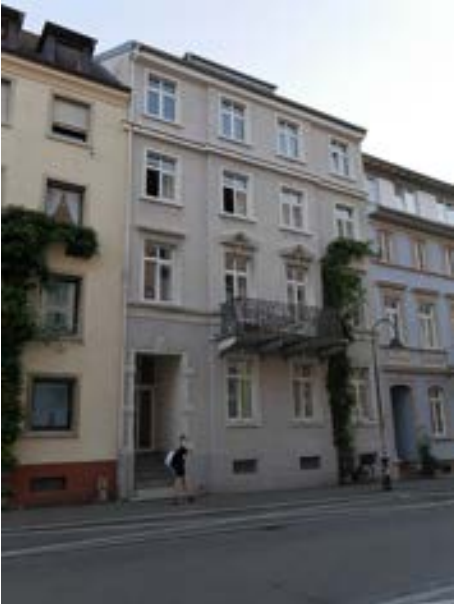
Sedanstraße 30

Wohnhaus

Viergeschossiges Gebäude unter flach geneigtem Satteldach; weitgehend symmetrisch gegliederte, vierachsige Fassade mit zweiachsigem Mittelrisalit und seitlich liegendem Hauseingang mit Keilsteinrahmung und Außenstufen; das Hauptgeschoss durch über zwei Achsen reichendem Balkon mit Steinkonsolen und reich dekoriertem, schmiedeeisernem Gitter sowie Fensterverdachungen betont; errichtet um 1875 und nachträglich aufgestockt, zudem Einbau neuer Fenster und Dachausbau mit Gaube.

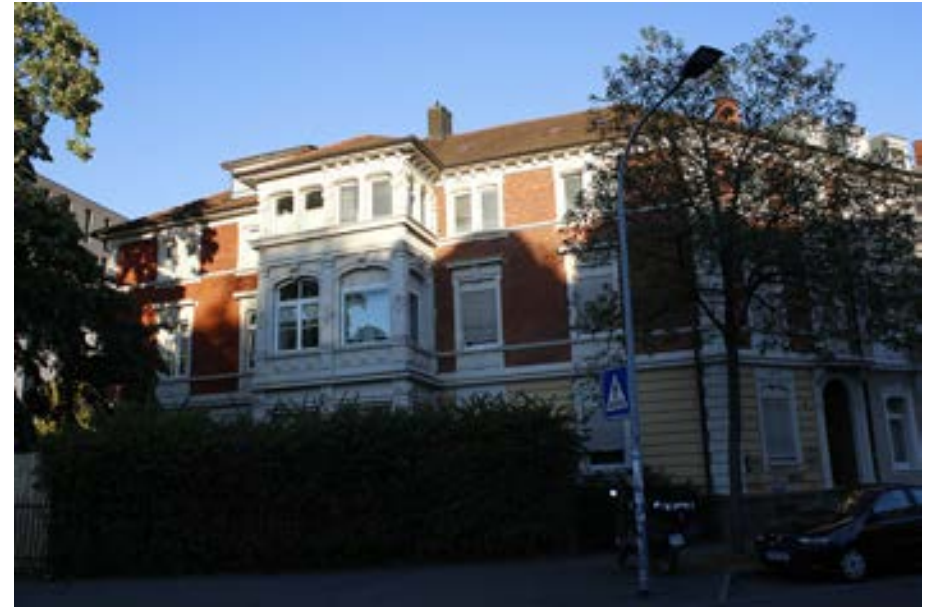
Sedanstraße 32, 34, Wilhelmstraße 40, 42, 44, 46

Wohnhäuser mit Einfriedung

Zwischen Sedan- und Wilhelmstraße stehender, sechs Hausteile umfassender Gebäudekomplex; diese jeweils dreigeschossig und mit tlw. abgewalmten Satteldächern versehen; die Fassaden z.T. verputzt, z.T. in Kombination von Putz und Klinker hergestellt und durch Gliederungselemente aus Naturstein (Gewände, Gesimse, Rahmungen) verziert; die beiden Kopfbauten (Bild) durch zweiachsigen Standerker sowie kleinen Vorgarten mit bauzeitlicher Einfriedung zur Kreuzung hin zusätzlich betont; errichtet in den 1880er Jahren.

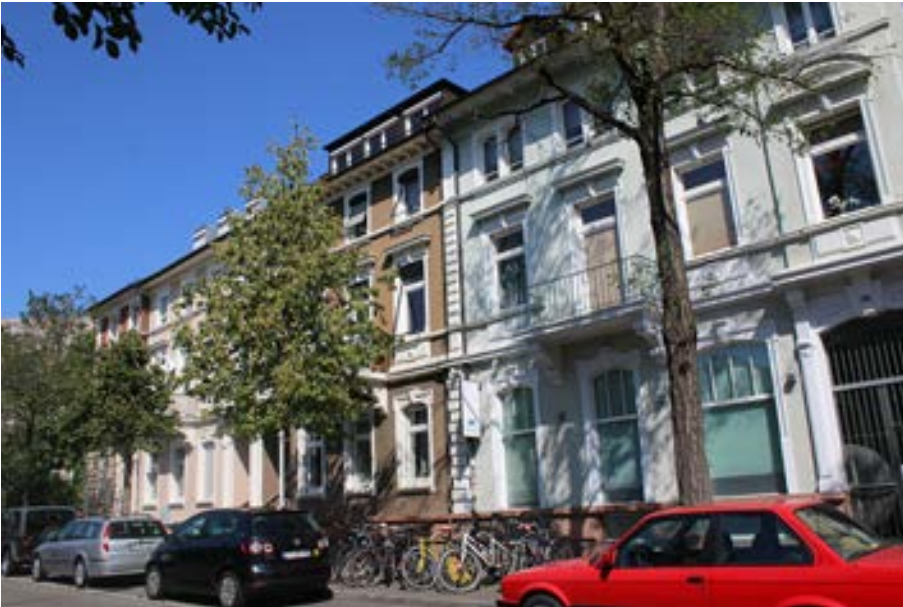
Sedanstraße 32, 34, Wilhelmstraße 40, 42, 44, 46

Wohnhäuser

Zwischen Sedan- und Wilhelmstraße stehender, sechs Hausteile umfassender Gebäudekomplex; diese jeweils dreigeschossig und mit tlw. abgewalmten Satteldächern versehen; die Fassaden der Gebäude Wilhelmstraße 40, 42, 44 (siehe Bild) verputzt und mit einer klaren Geschoss- und Achsengliederung, Balkonen und Risaliten versehen; die Öffnungen (im EG segmentbogig) zeigen reich verzierte Rahmungen v.a. im Hauptgeschoss; errichtet in den 1880er Jahren, nachträglich u.a. Dachausbau mit Gaupen und Einbau neuer Fenster.

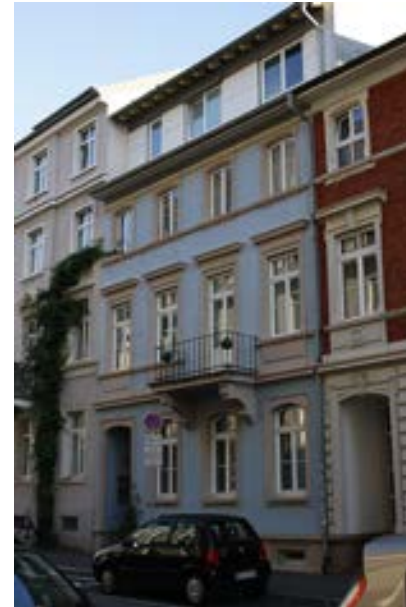
Sedanstraße 32, 34, Wilhelmstraße 40, 42, 44, 46

Wohnhäuser

Zwischen Sedan- und Wilhelmstraße stehender, sechs Hausteile umfassender Gebäudekomplex; diese ursprünglich jeweils dreigeschossig und mit Satteldächern versehen; die Fassaden des Gebäudes Sedanstraße 32 (siehe Bild) verputzt und mit einer klaren Geschoss- und Achsengliederung, mittig liegendem Balkon und seitlichem Hauseingang versehen; die Öffnungen (im EG segmentbogig) zeigen architektonische Rahmungen; errichtet in den 1880er Jahren und nachträglich aufgestockt.

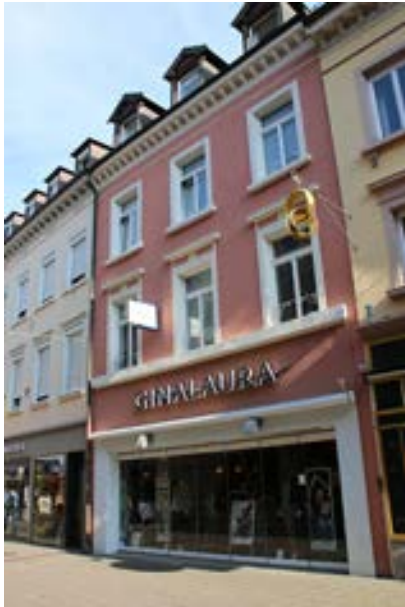
Turmstraße 6, Rathausgasse 9

Wohn- und Geschäftshaus

Sachgesamtheit bestehend aus einem Vorderhaus an der Rathausgasse (Bild) und einem Rückgebäude an der Turmstraße; das Vorderhaus ein dreiachsiger Satteldachbau mit hölzernen Dachgaupen; die EG-Fassade durch Ladeneinbau weitgehend verglast, darüber die Putzfassade mit plastischen Fenstergewänden und Traufgesims mit Konsolfries im Habitus des 19. Jh. weitgehend erhalten; an mittelalterlicher Substanz ist u.a. der Tiefkeller an der Turmstraße erhalten; erstmals erwähnt 1460 mit späteren Überformungen.

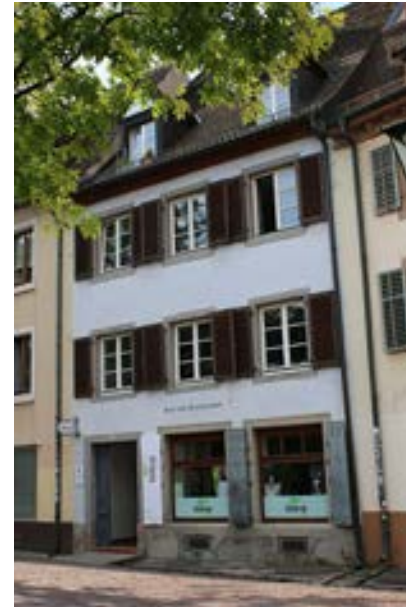
Turmstraße 6, Rathausgasse 9

Wohnhaus mit Laden

Sachgesamtheit bestehend aus einem Vorderhaus an der Rathausgasse und einem Rückgebäude an der Turmstraße (Bild); das Rückgebäude, das sog. Haus zum Besetzhammer, ein schmaler, dreiachsiger Satteldachbau mit schlichter Putzfassade im Habitus des 19. Jh.; im EG seitlich liegender Eingang sowie kleiner Laden mit breiten Schaufensteröffnungen; die Fenster hier sowie in den Obergeschossen jeweils mit Sandsteingewänden und Klappläden versehen.

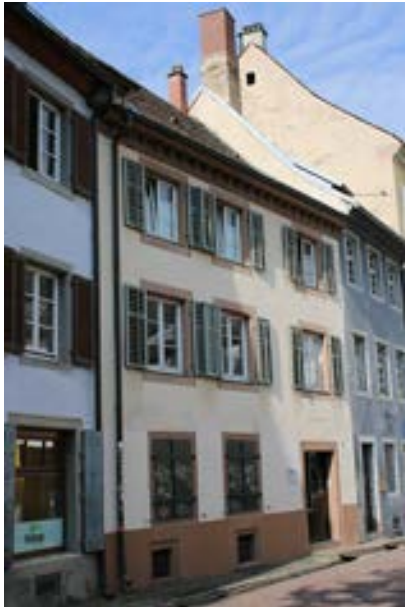
Turmstraße 08

Wohnhaus, Haus zum Griebkuchen

Sachgesamtheit bestehend aus Wohnhaus, Hof und hofseitigem Rückgebäude (nicht einsehbar); das Wohnhaus, ein dreigeschossiger, traufständiger Satteldachbau mit Seitenflurerschließung, dessen ungleichmäßige Achsabstände wohl die mittelalterliche Fassadenaufteilung widerspiegeln; die überkommene Fassadengestaltung mit großen Fensteröffnungen, Klappläden und kräftigem Traufgesims stammt aus dem 18./19. Jh.; aus der Erbauungszeit hat sich u.a. der Tiefkeller mit Holzstütze erhalten sowie das Hofgebäude; erstmals erwähnt 1460.

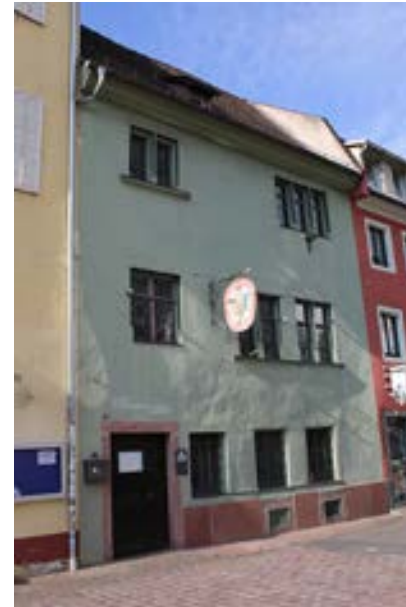
Turmstraße 14

Wohnhaus, Haus zum grünen Jaspis

Dreigeschossiger, verputzter und traufständiger Satteldachbau mit Satteldach und Seitenflurerschließung; tief sitzendes EG mit schlichter Portalrahmung aus Sandstein, vergitterten Fenstern und abgesetztem Kellersockel; im 1. und 2. OG die Fenster als Gruppen- oder Zwillingsfenster angeordnet und hier mit spätgotischen, gekehlten Gewänden versehen; über dem Eingang ein altes Kreuzstockfenster (mit jüngeren Butzenscheiben) erhalten; erstmals erwähnt 1460 und wohl letztmalig im 18./19. Jh. im größeren Stil umgestaltet.

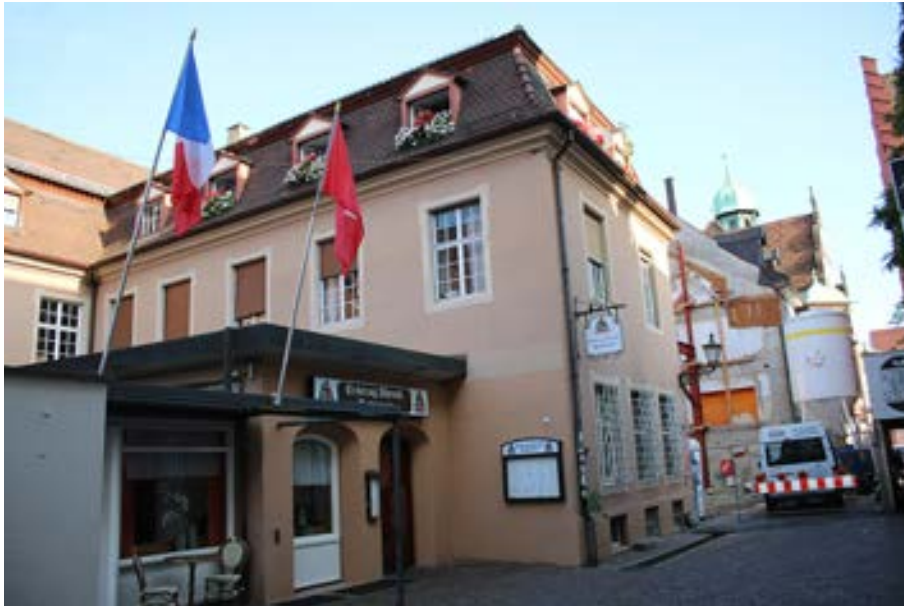
Universitätsstraße 06

Wohn- und Geschäftshaus, Haus zum langen Spieß

Das Hauptgebäude ein nach drei Seiten frei stehender dreigeschossiger Bau mit abgewalmtem Dach; die Fassade im Habitus des 18. Jh. mit streng gereihten Kreuzstockfenstern mit geohrten Rahmungen gestaltet; der "steinerne Kernbau" auf das 12. Jh. zurückgehend, nach 1247 Abtiefung zu zweigeschossigem Tiefkeller, wobei das obere Kellergeschoss urspr. das EG des Hauses war; auch im Dach verschiedene Bauphasen ablesbar; Teil der SG: der rückwärtige Laubengang (1848 d) u. das Hinterhaus (1834 d); nach 1944 wieder aufgebaut.

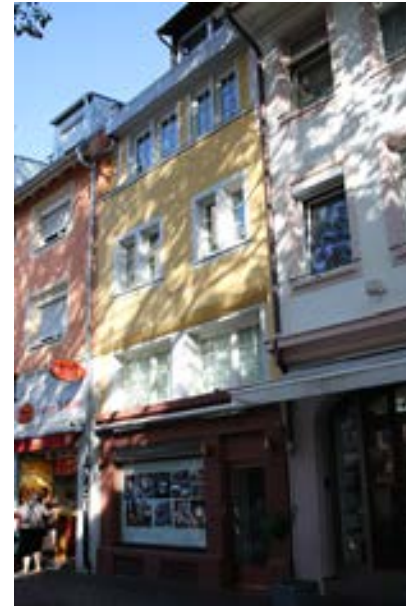
Universitätsstraße 13

Wohnhaus mit Laden, Haus zur Schelle

Schmaler Satteldachbau mit modernem Dachaufbau; im EG seitlich liegender Hauseingang und jüngerer Ladeneinbau mit breitem Schaufenster; über profiliertem Gurtgesims das 1. und 2. OG jeweils zweiachsig mit Fenstern mit tiefen Labungen liegend, während das 3. OG wohl nachträglich aufgesetzt wurde und die Fenster sich hier bandartig über einem Sohlbankgesims reihen; im Inneren der eingeschossige Keller sowie eine Holzwendeltreppe mit einem über drei Geschosse reichenden Stamm erhalten; erstmals erwähnt 1460.

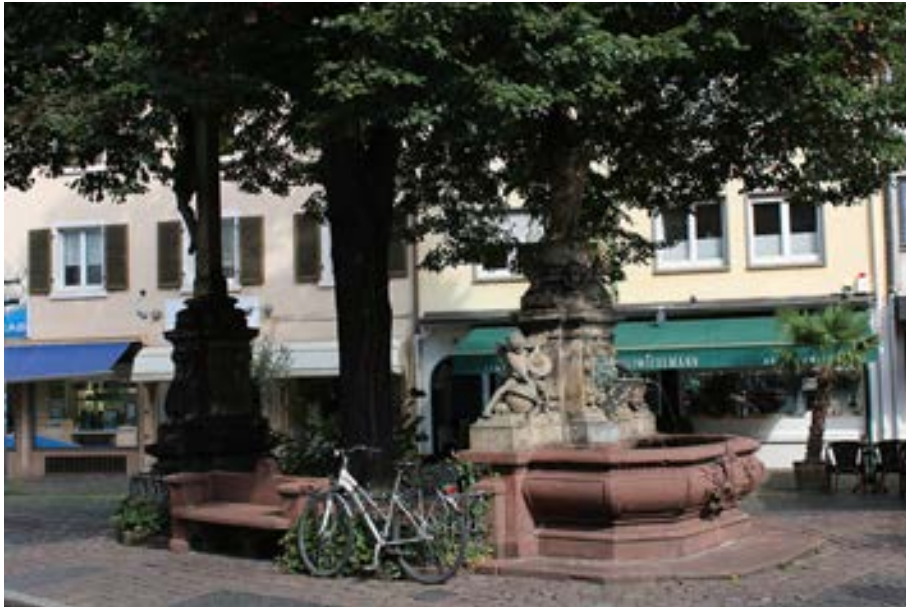
Brunnen, Unterlindenbrunnen

Am Platz Unterlinden stehende Gruppe aus Brunnen, Kreuzifix, Bänken und Lindenbaum; der sandsteinerne Brunnen an der Ostseite liegend mit plastisch gestalteter Brunnenschale und reich dekoriertem, mit sitzenden Putten verziertem Podest, darauf Madonnenstatue über Weltkugel; dahinter schlichte Sitzbänke aus Sandsteinstein; Entwurf von Stadtbaumeister Rudolf Thoma, die Bildhauerarbeiten von Prof. Julius Seitz angefertigt; errichtet 1890; die starken Zerstörungen 1944 überstand die Gruppe weitgehend unbeschadet.

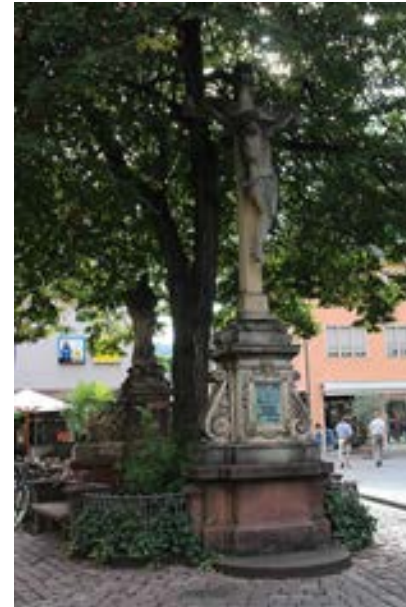
Unterlinden

Brunnen, Unterlindenbrunnen

Im Westen der Gruppe steht über schlichtem Sockel das hohe Kreuzifix aus hellem Sandstein; der Podest ist reich verziert und trägt eine Inschrifttafel; das Kreuzifix als Bestandteil der Gruppe errichtet 1890 nach einem Entwurf von Stadtbaumeister Rudolf Thoma, die Bildhauerarbeiten stammen von Prof. Julius Seitz.

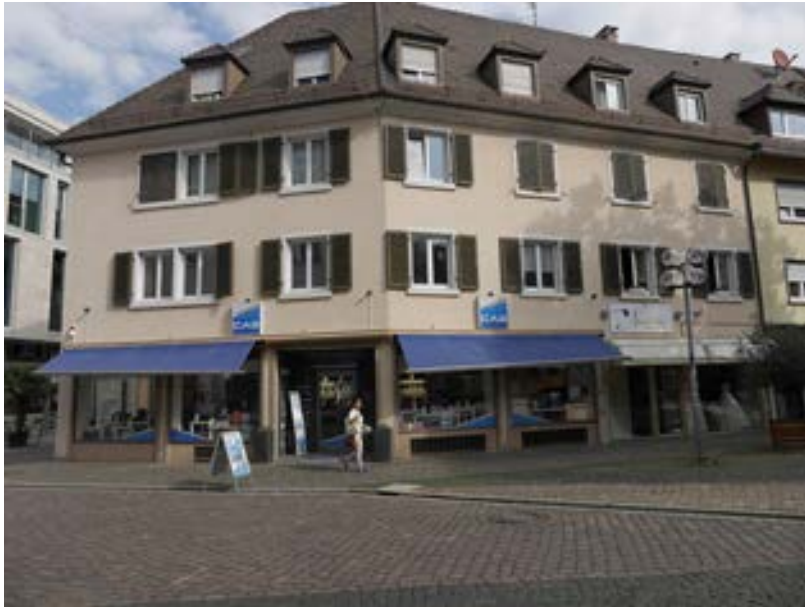
Unterlinden 07

Wohnhaus mit Laden

An der nördlichen Platzkante und hier an der Einmündung der Predigerstraße stehendes dreigeschossiges Eckgebäude mit abgewalmtem Satteldach mit Gaupen; im EG Ladeneinbau aus der Erbauungszeit mit Eckeingang und breiten Schaufenstern mit profilierten Rahmungen; die Lochfassade darüber verputzt und regelmäßig mit quadratischen Fensteröffnungen mit Klappläden durchfenstert bzw. zum Dach hin von kräftigem Traufgesims abgeschlossen; um 1950 an der Stelle des 1944 zerstörten Vorgängerbaus errichtet und seit dem kaum verändert.

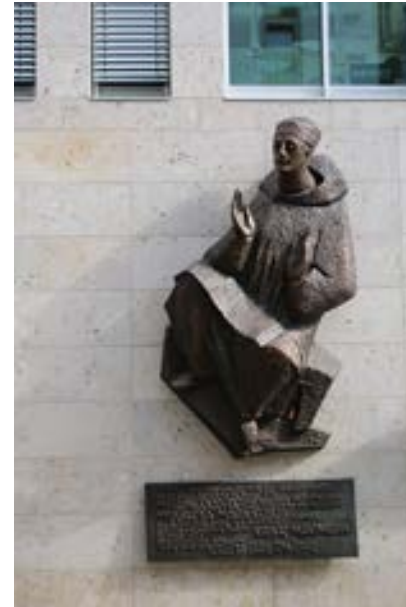
Unterlinden 9 (bei)

Bronzeplastik und Gedenktafel

Bronzeplastik und Gedenktafel zur Erinnerung an das 1944 zerstörte Dominikanerkloster; geschaffen von Gisela Bär im Jahr 1963 und heute an der Fassade des Sparkassenneubaus Unterlinden 9 angebracht.

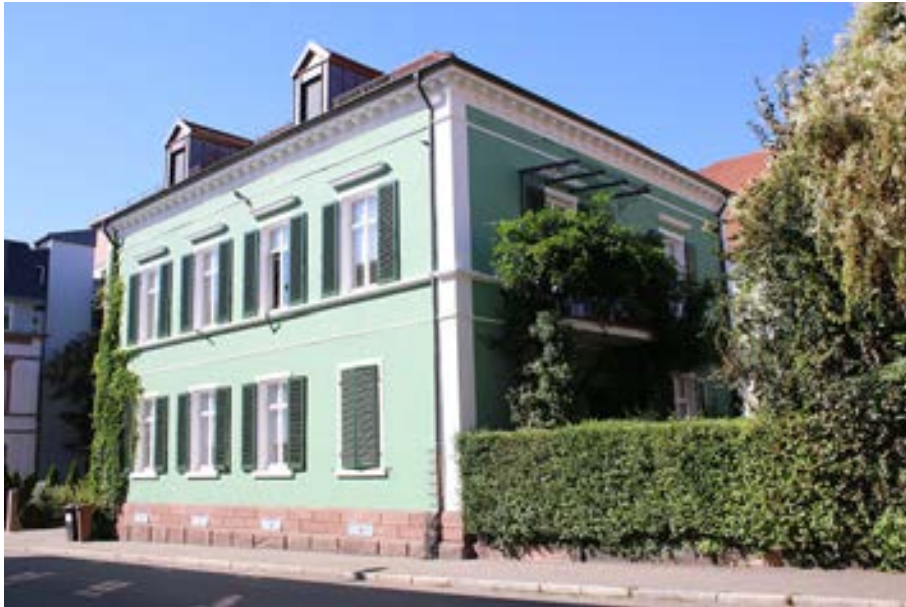
Wallstraße 01

Villa

Frei stehender zweigeschossiger Walmdachbau mit jüngeren Gaupen; der kubische Baukörper zeigt eine klare Horizontalgliederung und Eckbetonungen durch Lisenen; die hochrechteckigen Fensteröffnungen mit Klappläden sind additiv gereiht und im Hauptgeschoss mit geraden Verdachungen versehen; zum Dach hin ist die Fassade durch ein Traufgesimses mit Konsolfries abgeschlossen; gartenseitig liegt ein kleiner Balkon; der Garten selbst ist erhaltenswert; erbaut um 1860 im Zuge der südlichen Stadterweiterung.

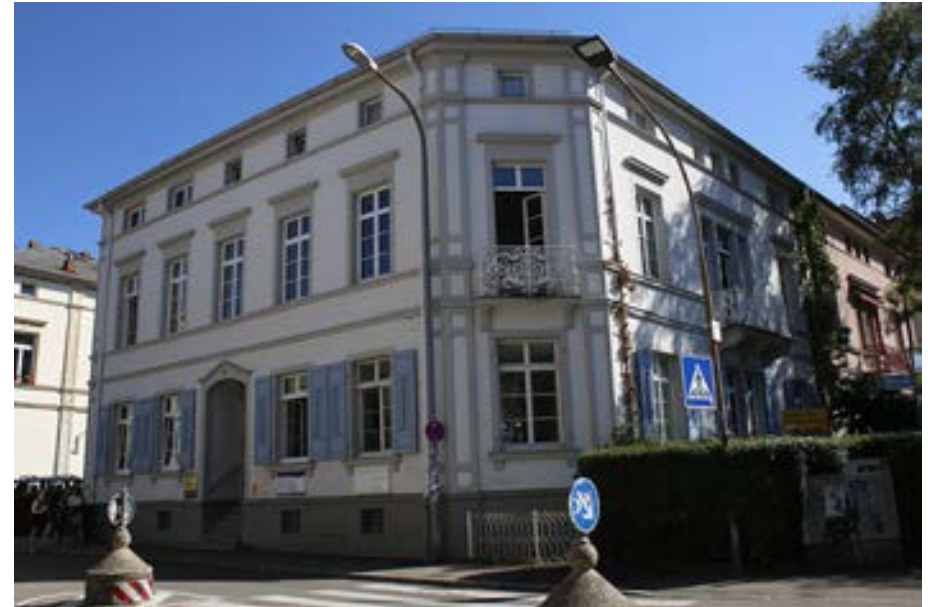
Wallstraße 02, Luisenstraße 01

Wohnhaus

Wohnhaus aus zwei Abschnitten an der Ecke Wallstraße und Luisenstraße; zweigeschossig mit abgewalmten Satteldächern über Mezzaningeschoss; die Fassaden jeweils spiegelsymmetrisch in klassizistisch geprägter Formensprache gestaltet und mit einer hierarchischen Gliederung versehen; die abgeschrägte Gebäudeecke durch Pilaster und Balkon akzentuiert; gartenseitig die Mittelachse durch Balkone und dreiteilige Fenstergruppen akzentuiert; erbaut um 1860; der Garten erhaltenswert.

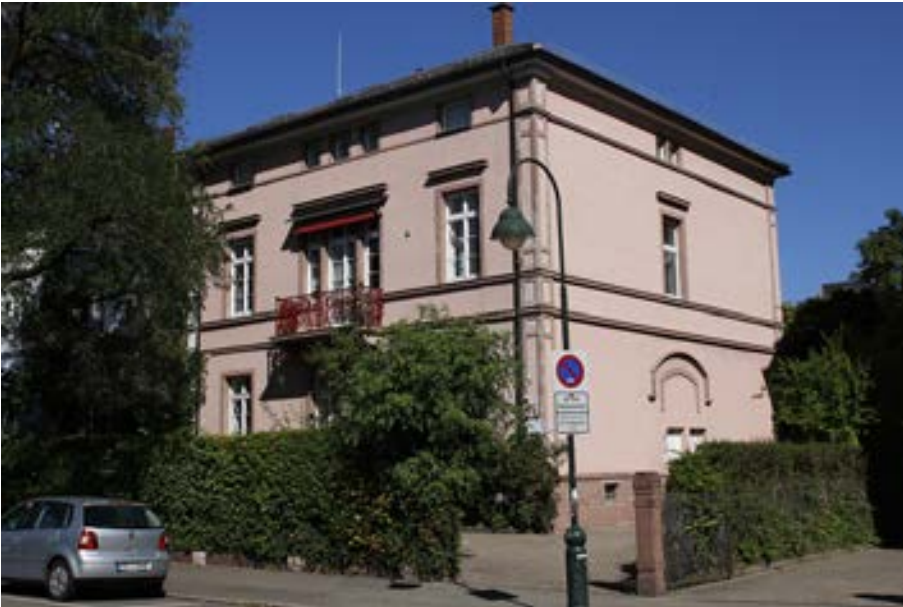
Wallstraße 02, Luisenstraße 01

Wohnhaus

Wohnhaus aus zwei Abschnitten an der Ecke Wallstraße und Luisenstraße; die Fassade von Luisenstraße 1 (Bild) zeigt die gleiche Gliederung wie Wallstraße 2 mit betonter Mittelachse, profilierten Gurtgesimsen und kleinen Fensteröffnungen im Mezzaningeschoss. Der Garten samt Einfriedung ist erhaltenswert; errichtet um 1860 und nachträglich kaum verändert.

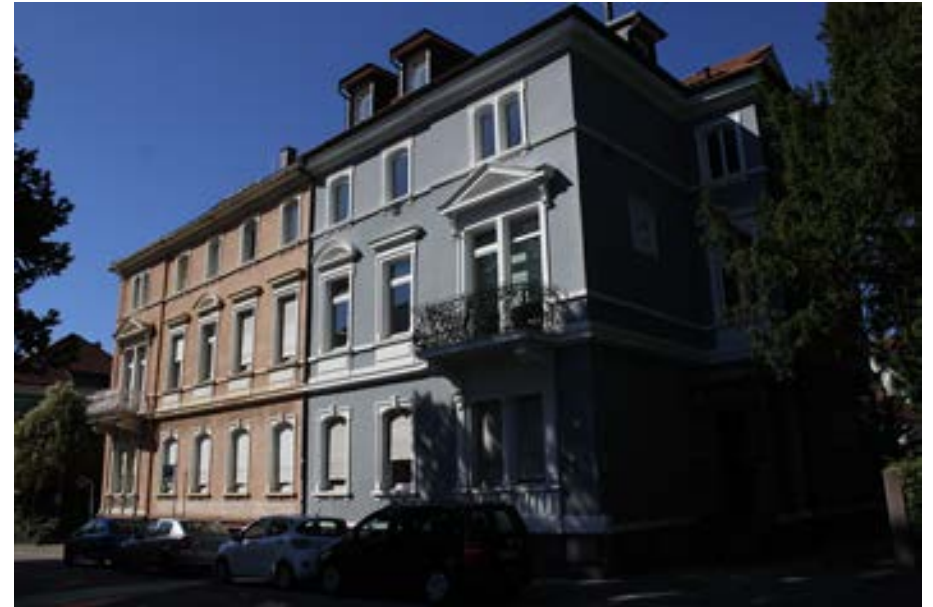
Wallstraße 03 und 05

Wohnhaus

Wohnhaus aus zwei Abschnitten; diese jeweils dreigeschossig und mit flachem Walmdach versehen; die Putzfassaden spiegelsymmetrisch durch seitlich angebrachte Balkone mit feingliederigen Geländern und durchlaufenden Horizontalgesimsen gegliedert; das 1. OG jeweils als Hauptgeschoss, das 2. OG als Attikageschoss ausgebildet; im Hauptgeschoss reich gestaltete Fensterrahmen mit Verdachungen und betonten Brüstungsfeldern; erbaut um 1880, nachträglich nur leicht überformt (Fenster, Gaupen u.a.).

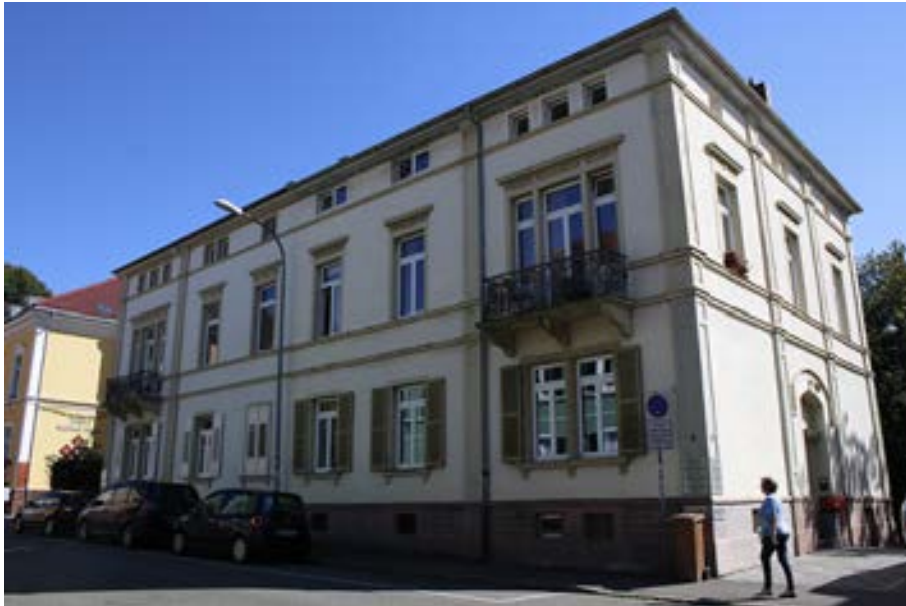
Wallstraße 04 und 06

Wohnhaus

Wohnhaus aus zwei Abschnitten; diese jew. dreigeschossig mit flachem Walmdach über Mezzanin; die Fassaden streng durch Horizontalgesimse und Pilaster gegliedert bzw. die Ecken risalitartig betont; das 1. OG jeweils als Hauptgeschoss ausgebildet und entsprechend mit Balkonen mit feingliedrigen Geländern und Fenstern mit reich dekorierten Verdachungen versehen; an den Stirnseiten jeweils ein segmentbogiger Eingang liegend; erbaut um 1865 von den Arch. Gebrüder Hegner. Die großen rückwärtigen Gärten sind erhaltenswert.

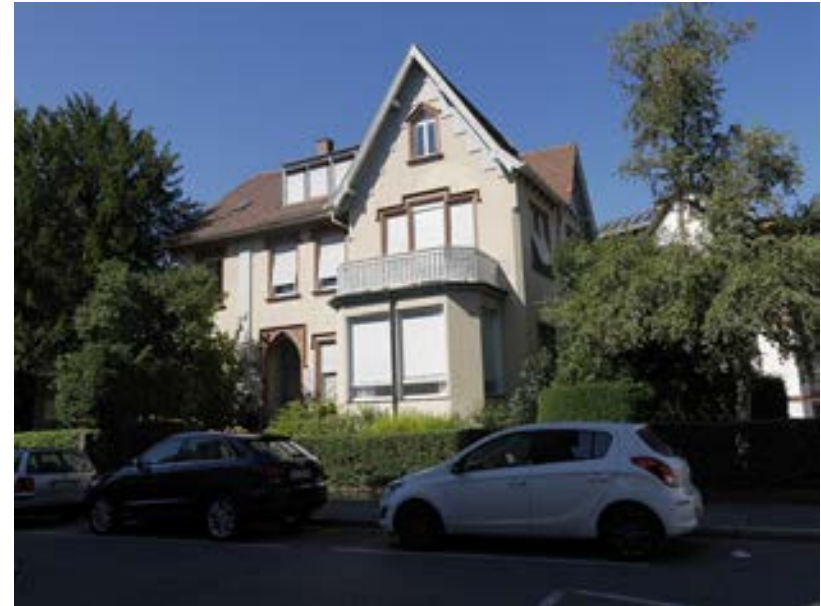
Wallstraße 07

Wohnhaus

Auf einem Eckgrundstück zur nach Norden hin abfallenden Marienstraße stehender zweigeschossiger Satteldachbau mit giebelständigem Querbau; die Fassade verputzt und mit profilierten, neogotischen Sandsteingewänden versehen; das Eingangsportal zeigt eine aufwendige, spitzbogige Rahmung und der Querbau ist u.a. durch ein dreiteiliges Gruppenfenster akzentuiert; errichtet nach 1875 und nachträglich überformt (Dach samt Gaube, Neugestaltung Erker, Einbau neuer Fenster u.a.). Der Garten ist erhaltenswert.

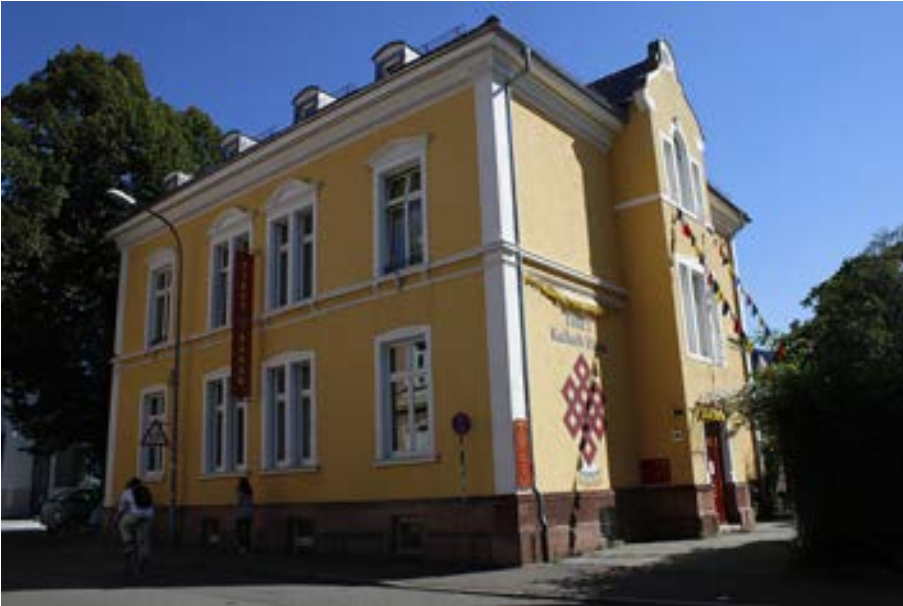
Wallstraße 08

Villa, heute Tibet Kailash Haus

Zweigeschossiger, stereometrischer Baukörper mit flachem Walmdach; klar gegliederte Putzfassade mit Betonung der Horizontalen durch Sockel, Stockwerks- und Traufgesims sowie rahmende Eckpilaster, die mit dem Traufgesims verkröpft sind; die Hauptfassade durch Doppelachsen mittelrisalitartig betont und im Hauptgeschoss die Fenster mit profilierten Verdachungen versehen; der seitliche Eingang und das Treppenhaus ebenfalls risalitartig vortretend und von einem Blendgiebel überhöht; erbaut um 1865/70.
