Historische Ortsanalyse Gesamtanlage Freiburg im Breisgau

Auftraggeber: Stadt Freiburg i.Br. & Landesamt für Denkmalpflege im Regierungspräsidium Stuttgart
Auftragnehmerin: Alexandra Baier, transform Bamberg (2016/2017, aktualisiert 01/2018)

Historische Ortsanalyse Gesamtanlage Freiburg im Breisgau Denkmalpflegerischer Werteplan

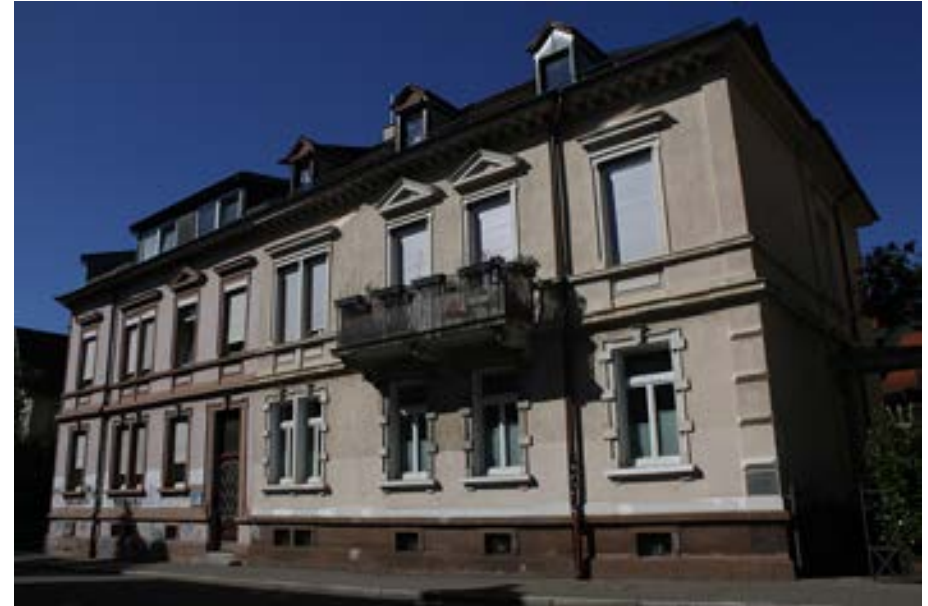
Wallstraße 09 und 11

Wohnhaus

Wohnhaus aus zwei Abschnitten: jeweils zweigeschossig mit abgewalmten Satteldächern mit weitem Dachüberstand; die Putzfassaden durch rhythmische Verteilung der Fensterachsen, plastische Keilsteinrahmungen (EG) und alternierend gerade und dreieckige Verdachungen (1. OG) akzentuiert bzw. die Horizontale durch Brüstungsfelder zwischen profilierten Gurtgesimse variantenreich gestaltet; bei Nr. 11 zusätzlich ein Balkon angebracht; err. 1880/90, nachträgl. u.a. Dachausbau mit Gaupe (Nr. 9) und Erneuerung Fenster.

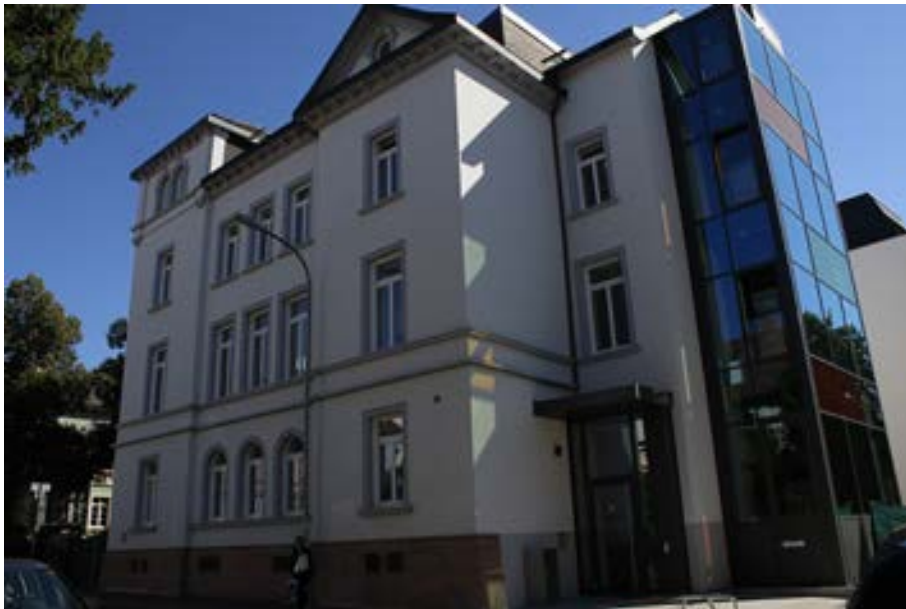
Wallstraße 10

Wohnhaus

Großvolumiger, dreigeschossiger Mansarddachbau; der Baukörper durch turmartige Risalite und scharf geschnittene Gebäudekanten plastisch herausgearbeitet und zum Dach hin durch Traufgesims mit Konsolfries abgeschlossen; der Mittelrisalit durch dreiteilige Fenstergruppe betont, die Öffnungen im EG hier rundbogig; errichtet 1868/69 unter Architekt Ludwig Mayer und in jüngster Zeit Neugestaltung des Haupteingangs und Anbau eines verglasten Aufzugs.

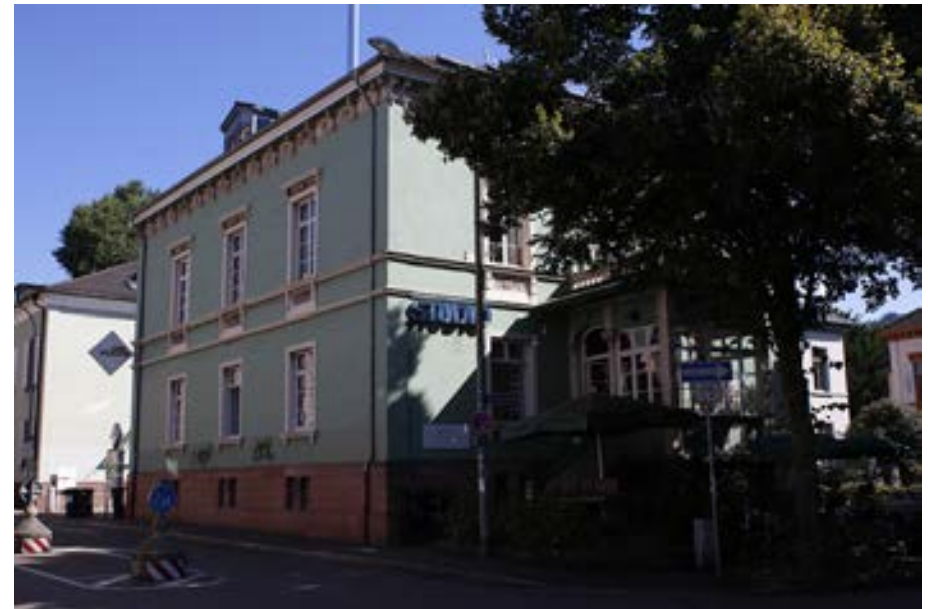
Wallstraße 12, Marienstraße 07a

Wohnhaus und Wirtschaftsgebäude

Sachgesamtheit bestehend aus Wohnhaus und Wirtschaftsgebäude; das Wohnhaus an der Wallstraße (Bild) zweigeschossig mit flachem Walmdach und seitlichem Eingangsrisalit; über dem hohen Sandsteinsockel die Putzfassade durch Gurtgesimse und regelmäßig gereihte Fensterachsen klar gegliedert und das Traufgesims und die Rahmungen im Hauptgeschoss reich dekoriert; gartenseitig die von einem Balkon bekrönte Veranda liegend; der Garten samt Einfriedung ist erhaltenswert; erbaut 1868/69 von Architekt Ludwig Mayer.

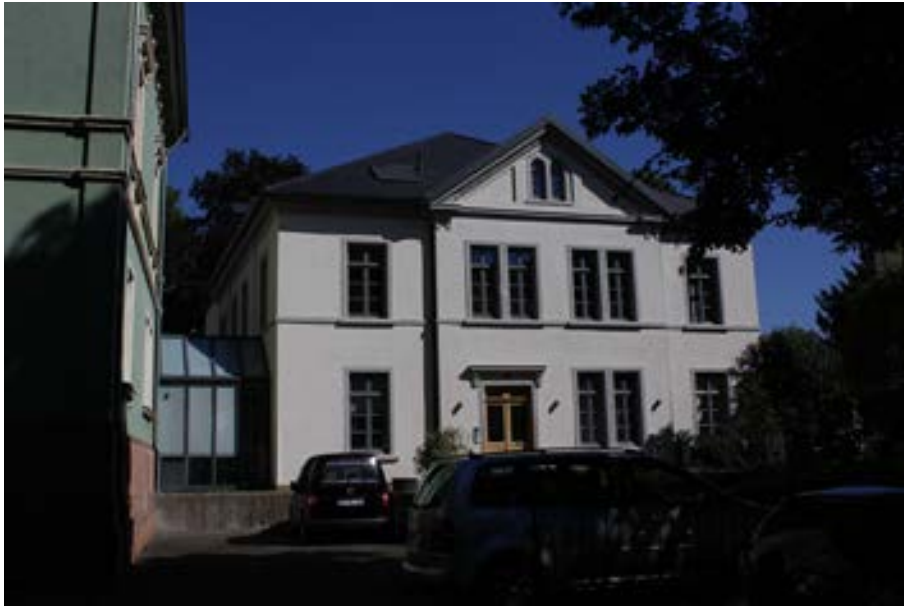
Wallstraße 12, Marienstraße 07a

Wohnhaus und Wirtschaftsgebäude

Sachgesamtheit bestehend aus Wohnhaus und Wirtschaftsgebäude; das von der Marienstraße zurückversetzt stehende zweigeschossige Wirtschaftsgebäude (Bild) zeigt einen verputzten Baukörper mit strenger Gliederung in Form stehender Öffnungen mit Sprossenfenstern über Stockwerksgesimsen; die Fassade gartenseitig durch einen übergiebelten Mittelrisalit mit Doppelfensterachsen symmetrisch gegliedert, darin auch der Hauseingang liegend; erbaut 1868/69 von Architekt Ludwig Mayer.

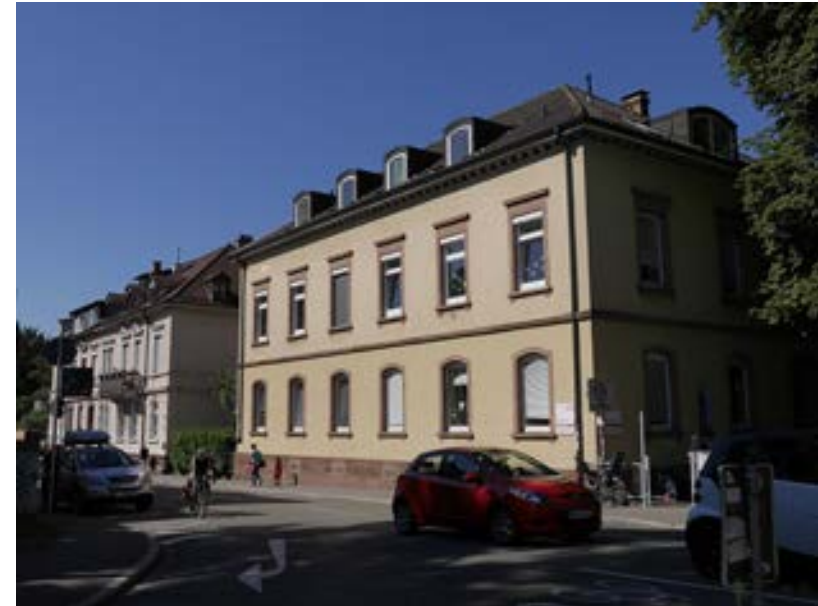
Wallstraße 13

Wohnhaus mit Nebengebäude, heute Kindergarten

Frei stehender zweigeschossiger Walmdachbau; die Fassade bis auf den Sandsteinsockel verputzt und mit additiver Fensterreihung und die Horizontale betonendem Gurtgesims klar gegliedert, bzw. zum Dach hin ein Traufgesims mit Konsolfries verlaufend; das 1. OG als Hauptgeschoss gestaltet und die Fenster hier mit geraden Verdachungen versehen; die Fenster im EG segmentbogig; der Hauseingang gartenseitig liegend, ebenso das langgestreckte, bauzeitliche Nebengebäude; err. um 1880, u.a. Fassade und Dach nachträglich überformt.

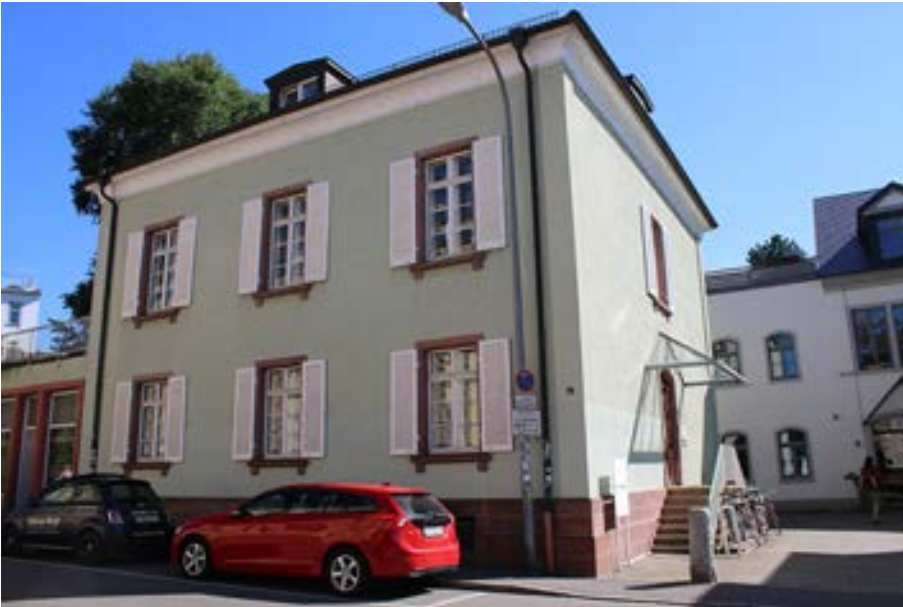
Wallstraße 14

Wohnhaus

Zweigeschossiger, stereometrischer Baukörper mit flach geneigtem Walmdach; über Sandsteinsockel die Fassade verputzt und zur Wallstraße hin durch Rechteckfenster mit Sandsteinrahmungen und Klapppläden in drei Achsen gegliedert; die Kastenfenster sind original und weisen gewölbte Glasscheiben auf; die Fassade zum Dach hin durch breites, gekehltes Traufgesims abgeschlossen; an der Seitenfassade der segmentbogige Hauseingang mit Außentreppe liegend; errichtet in den 1860er Jahren.

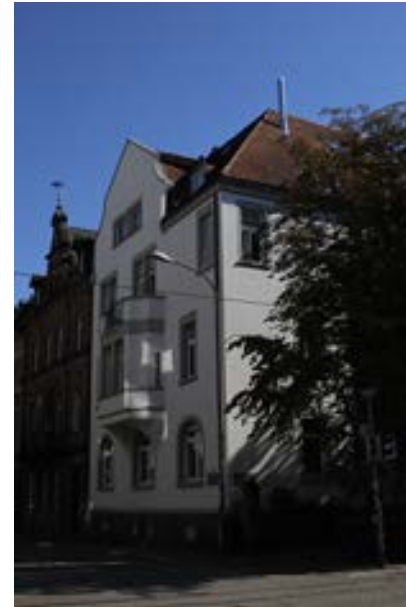
Wallstraße 20

Wohnhaus

In Ecklage zum Greiffeneggring stehendes dreigeschossiges Gebäude mit hohem Walmdach und großem, straßenseitigem Zwerchhaus; über hohem Sockel die verputzte Jugendstilfassade durch Erker, Giebel und unterschiedlich gestaltete Fensteröffnungen in frei aufeinander abgestimmtem Verhältnis verteilt; erbaut 1903 nach Plänen der Architekten Hermann Billing und J. Mallebrein.

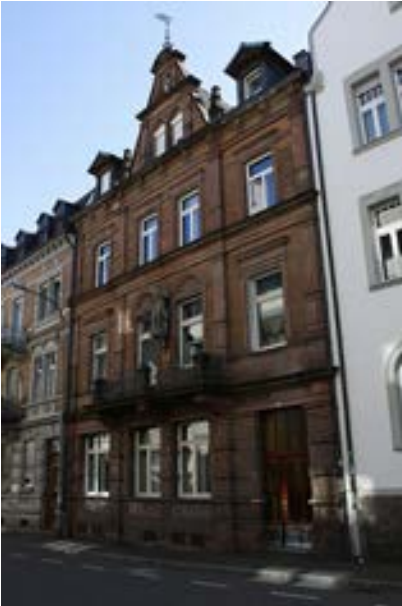
Wallstraße 22

Wohnhaus

Dreigeschossiger Satteldachbau mit bauzeitlichen Gaupen und Zwerchhaus; die vierachsige Fassade aus Hausteine und Klinker hergestellt und durch Horizontalgesimse, zweiachsigen Mittelrisalit und Pilaster rasterartig gegliedert; das EG rustiziert mit seitlich liegender Tordurchfahrt; die Fassadenmitte durch Balkon mit Schmiedeeisengitter und Skulptur von Andreas Hofer betont bzw. im Dach von dem reich verzierten Blendgiebelaufsatz mit Wetterfahne überhöht; errichtet um 1895 und nachträglich kaum verändert (Fenster).

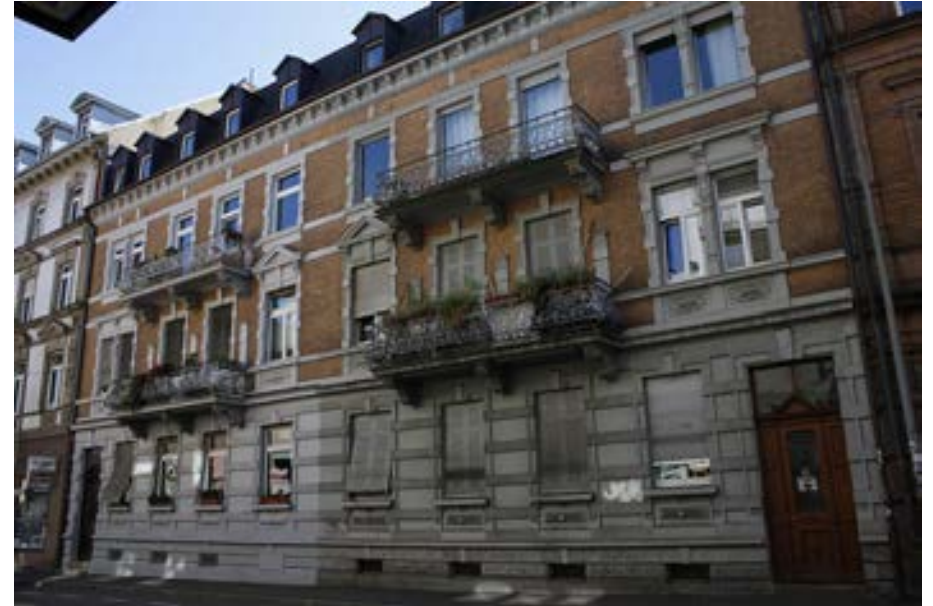
Wallstraße 24 und 26

Wohnhaus

Wohnhaus aus zwei Abschnitten, diese jeweils dreigeschossig mit Mansarddach mit Gaupen; die im Stil der Neorenaissance ausgeführten Fassaden mit bandrustiziertem EG und hohen, seitlichen Eingängen symmetrisch gegliedert; die beiden in Hausteine und Klinker hergestellten Obergeschosse als Hauptgeschosse zusammengefasst und entsprechend aufwendig mit Balkonen mit Schmiedeeisengittern, reich dekorierten Fensterrahmen und die Horizontale betonenden Stockwerksgesimsen gestaltet; errichtet um 1895.

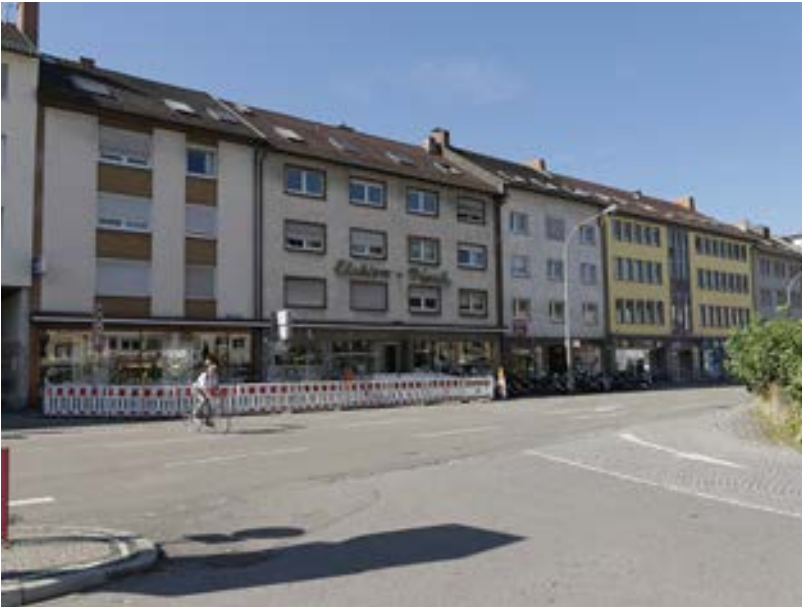
Weberstraße 06, Friedrichring 12

Wohn- und Geschäftshaus

Viergeschossiger Traufseitbau unter Satteldach (2.v.l.); die Fassade zum Friedrichring durch querliegende Fensteröffnungen mit kastenartigen Gewänden regelmäßig in vier Achsen gegliedert bzw. im EG verglast; die Fassade zur Weberstraße hingegen durch loggienartige Balkone und mittig liegendes Treppenhaus plastisch durchgebildet; um 1960 anstelle der 1944 zerstörten Vorgängerbebauung errichtet und weitgehend unverändert erhalten, einschließlich der Werbelettern über dem 1. OG.

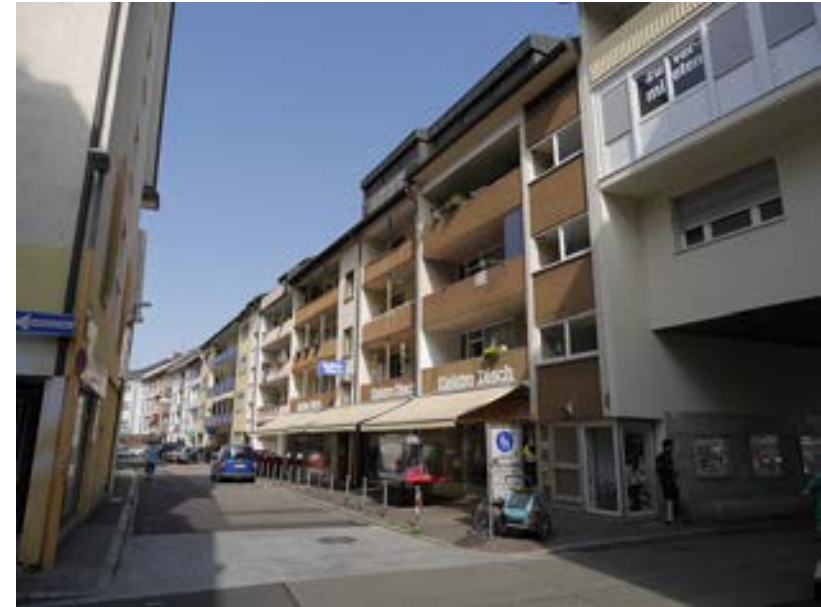
Weberstraße 06, Friedrichring 12

Wohn- und Geschäftshaus

Die nach Süden hin ausgerichtete Fassade zur Weberstraße ist - wie bei der Nachbarbebauung auch - in Form von loggienartigen Balkonen geöffnet. Nach 1944 mit einer modernen Zeilenbebauung überplant hat die Weberstraße heute den Charakter einer Wohnstraße.

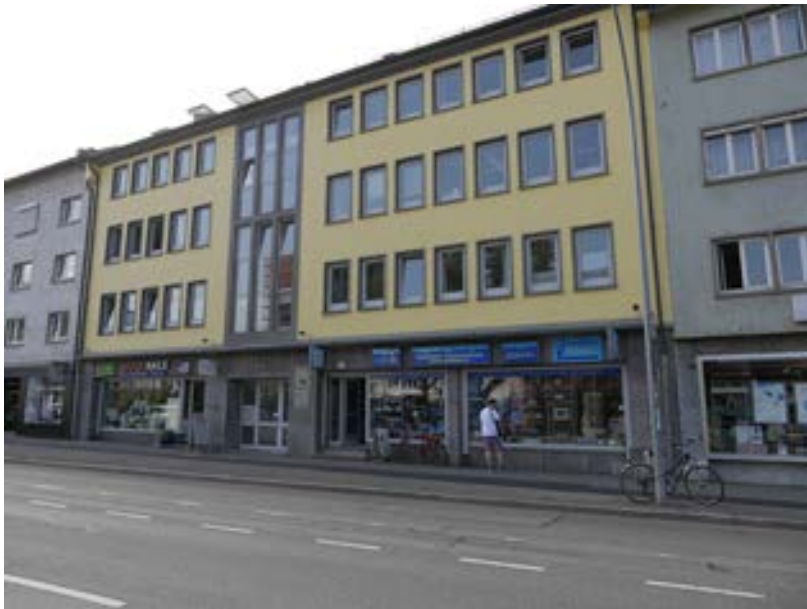
Weberstraße 10 und 12, Friedrichring 16 und 18

Wohn- und Geschäftsgebäude

Zwei Parzellen umfassender, breit gelagerter und viergeschossiger Traufseitbau unter Satteldach; die Fassade zum Friedrichring zeigt in den verputzten Obergeschossen eine additive Fensterreihe und als Hauptelement ein verglastes Treppenhaus in Form von schmalen vertikalen Lichtbändern, während das EG große Schaufenster und eine Steinverkleidung aufweist; zur Weberstraße hin ist die Fassade mit loggienartigen Balkonen geöffnet; errichtet um 1960 an der Stelle der 1944 zerstörten Vorgängerbebauung (vgl. Weberstraße 8).

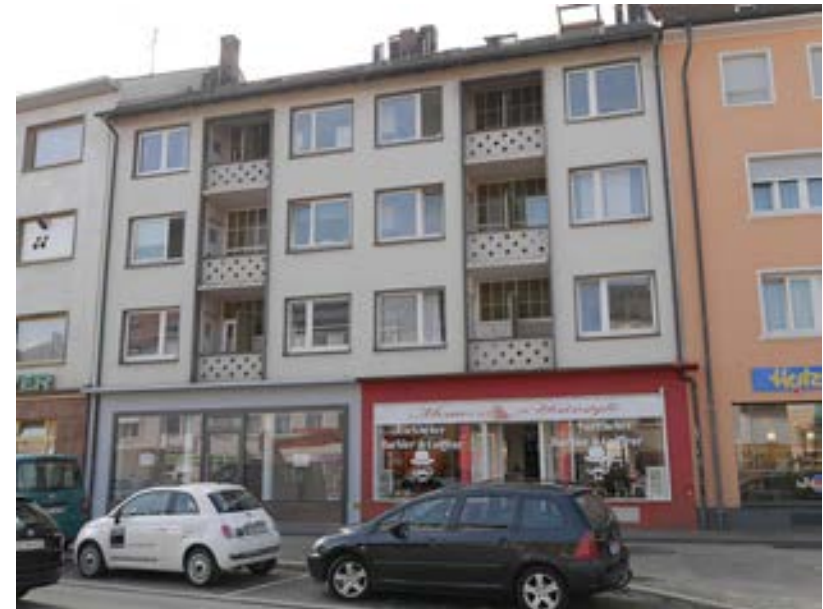
Weberstraße 26, 28, Friedrichring 32, 34

Wohnhäuser mit Läden

Zwei schmale Parzellen umfassender, viergeschossiger Traufseitbau unter Satteldach; die Fassade zum Friedrichring im EG durch jüngere Ladeneinbauten stark verändert, die Obergeschosse zeigen hingegen noch die bauzeitliche Gestaltung mit die Vertikale betonenden, loggienartigen Balkonen mit metallenen Brüstungen, neben regelmäßig angeordneten, querliegenden Fenstern; eine Art Negativabdruck hierzu ist die Rückfassade zur Weberstraße, wo zwischen schmalen Treppenhausfenstern breite Balkone eingefügt sind; errichtet um 1960.

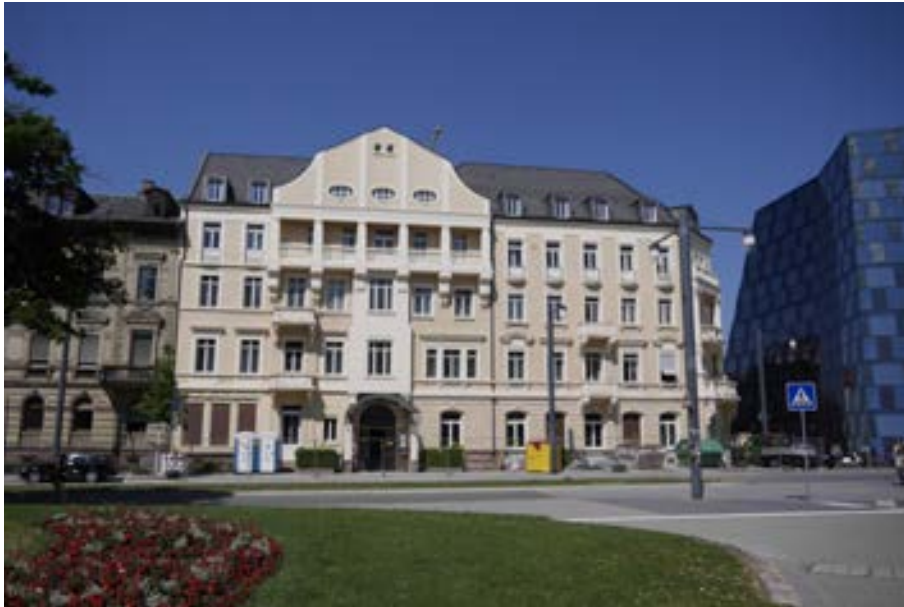
Werthmannstraße 04

Wohnhaus, heute Universitätsgebäude

Viergeschossiges Eckhaus mit Satteldach; das EG rustiziert, die OG glatt verputzt und hier streng durch stehende Fensteröffnungen gegliedert; die abgeschrägte Ecke durch Balkone akzentuiert bzw. an der Werthmannstraße ein weithin sichtbarer, über fünf Achsen reichender Blendgiebelaufsatz mit darunter liegendem Balkon mit Steinbrüstung liegend; das Eckhaus 1881 errichtet, 1882 nach Süden erweitert (Arch. Walther und Jacobsen) und 1905 beide vereint, aufgestockt u. gestalterisch zusammengefasst (Arch. Billing und Mallebrein).

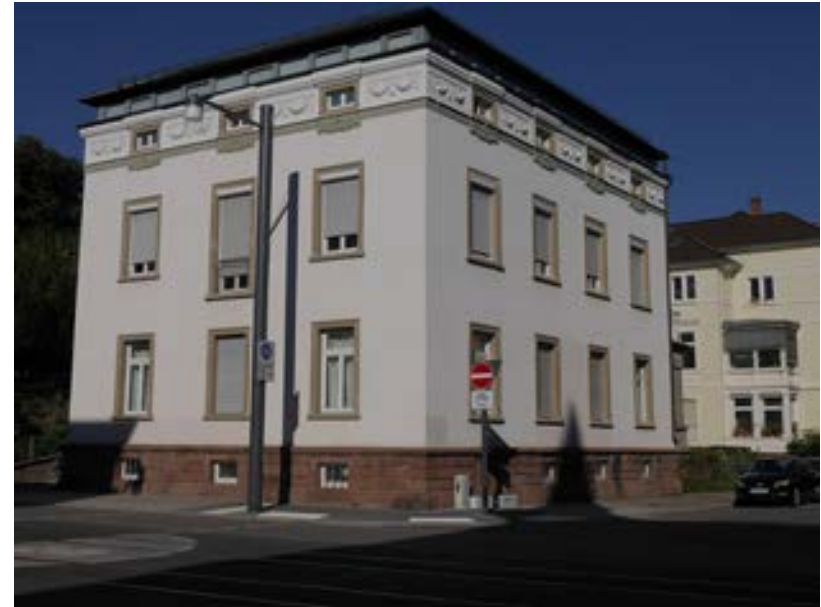
Werthmannstraße 05

Villa, heute Bürogebäude

An der Einmündung der Erbprinzenstraße frei stehender zweigeschossiger Walmdachbau; der kubische Baukörper über Sandsteinsockel stehend, verputzt und regelmäßig in 3:4 Achsen gegliedert; der bauzeitliche Fassadendekor auf Höhe des Mezzaningeschosses erhalten mit dekorativen Stukkierungen zwischen den Fenstern und unterhalb des Gurtgesimses; nach 1875 im Zuge der westlichen Stadterweiterung errichtet und in jüngerer Zeit die Fassade leicht vereinfacht, die Fenster ausgetauscht und das Dach modern ausgebaut.

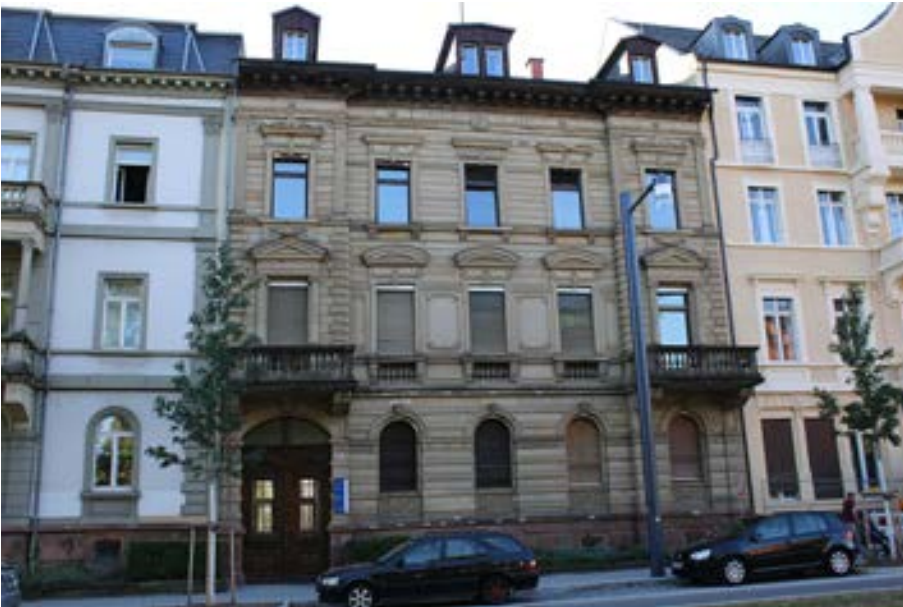
Werthmannstraße 06

Wohnhaus mit Rückgebäude, heute Universitätsgebäude

Dreigeschossiger Satteldachbau mit flachen Eckrisaliten; darin die hohe segmentbogige Durchfahrt und im Hauptgeschoss die Balkone mit Steinbalusterbrüstungen liegend; die Fassade einschließlich des Sockels in unterschiedlichen Rustikaarten gestaltet und v.a. in den OG durch aufwendige Fensterrahmen verziert; zusammen mit dem Rückgebäude 1867/77 errichtet für den Weinhändler Adolf Wagner und ab dem frühen 20. Jh. für Jahrzehnte im Besitz des Papiergroßhändlers Julius Rothweiler; Architekt wohl Wilhelm Mees.

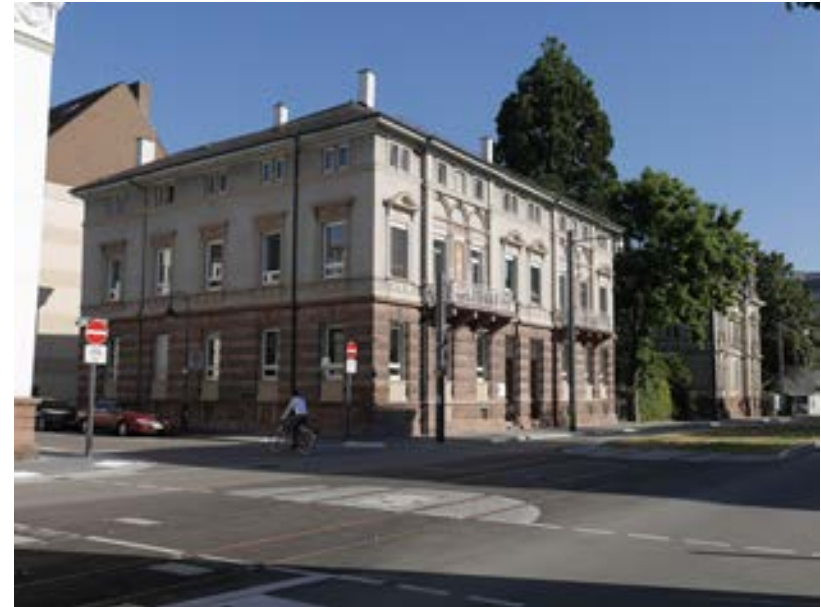
Werthmannstraße 07 und 09

Wohnhaus

Wohnhaus aus zwei Abschnitten in Ecklage zur Erbprinzenstraße; gestaltet als zweigeschossiges Doppelhaus mit Mezzaningeschoss und flach geneigtem Walmdach; die Hauptfassade achsensymmetrisch gestaltet mit mittig liegenden Eingängen im rustizierten EG und seitlichen Balkonen im Hauptgeschoss; dieses durch gemalte Arkadengliederung sowie plastische Fensterverdachungen akzentuiert von Mezzaningeschoss überhöht; errichtet 1884 kurz nach Anlage der damaligen Werderstraße.

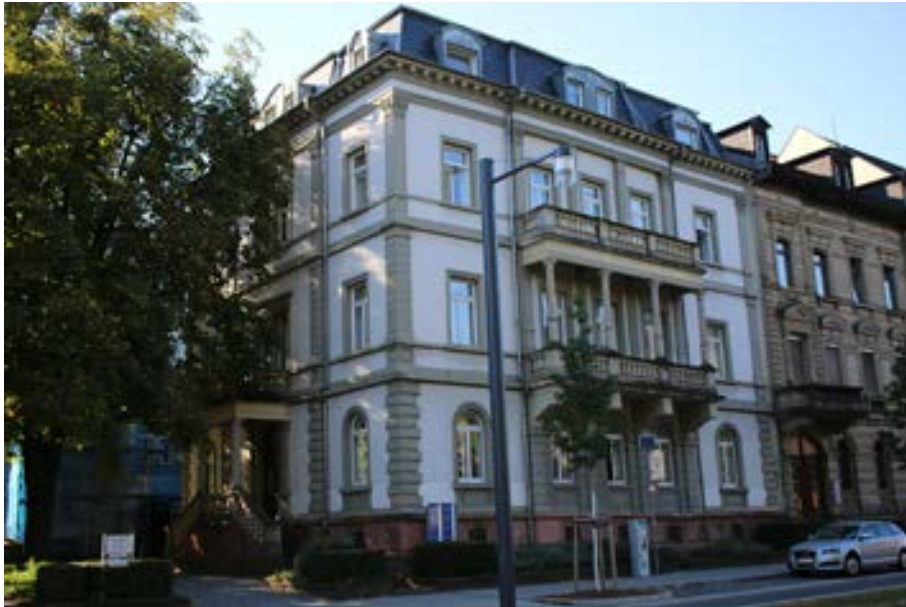
Werthmannstraße 08

Wohnhaus und Rückgebäude, heute Universitätsgebäude

Nach drei Seiten frei stehendes dreigeschossiges Gebäude unter Mansarddach; die Hauptfassade durch Pilaster und Horizontalgesimse rasterartig strukturiert und der dreiachsige Mittelrisalit durch breite, von Säulen verbundene Balkone mit Steinbalusterbrüstungen betont, die Öffnungen im EG rundbogig; gartenseitig der erhöht liegende, von einem Balkon bekrönte Eingang mit zweiläufiger Außentreppe liegend; Vorderhaus 1877 erbaut und unter dem neuen Besitzer um 1900 zu Hotel umgenutzt, damals auch Errichtung des Rückgebäudes.

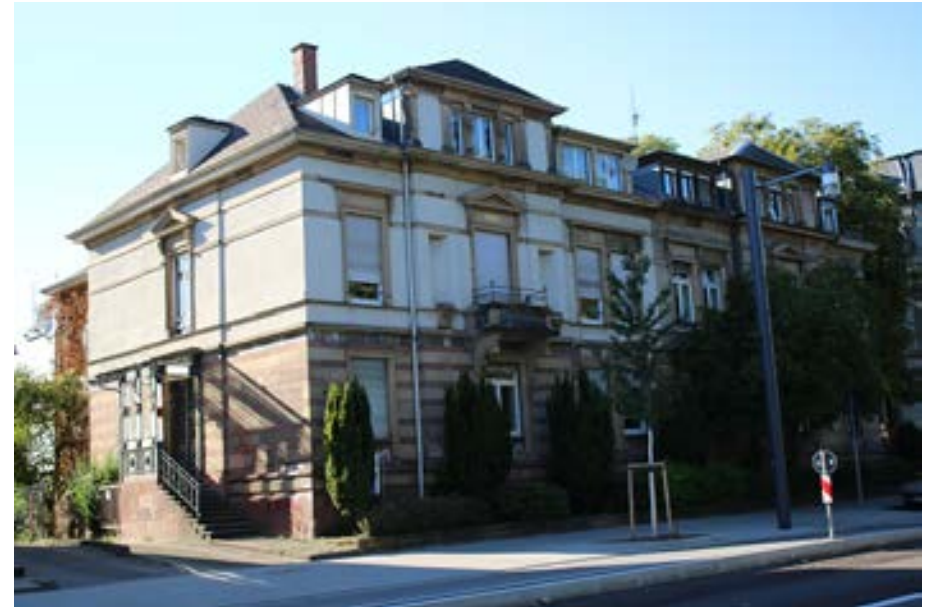
Werthmannstraße 10, 12

Doppelwohnhaus, Nr. 10 Universitätsgebäude

Aus zwei Hausteilen bestehendes, nach drei Seiten frei stehendes zweigeschossiges Gebäude unter Walmdach; die Hauptfassade rasterartig gegliedert durch Mittelrisalite mit bekrönenden Zwerchhäusern, durchlaufenden Horizontalgesimsen sowie zweifarbigen Bändern in der Rustikazone; das Hauptgeschoss mit Balkonen über markanten Steinkonsolen und Fenstern und Türen mit aufwendigen Rahmungen mit Verdachungen versehen; die Eingänge seitlich liegend; bez. 1881. Die Grünflächen sind erhaltenswert.

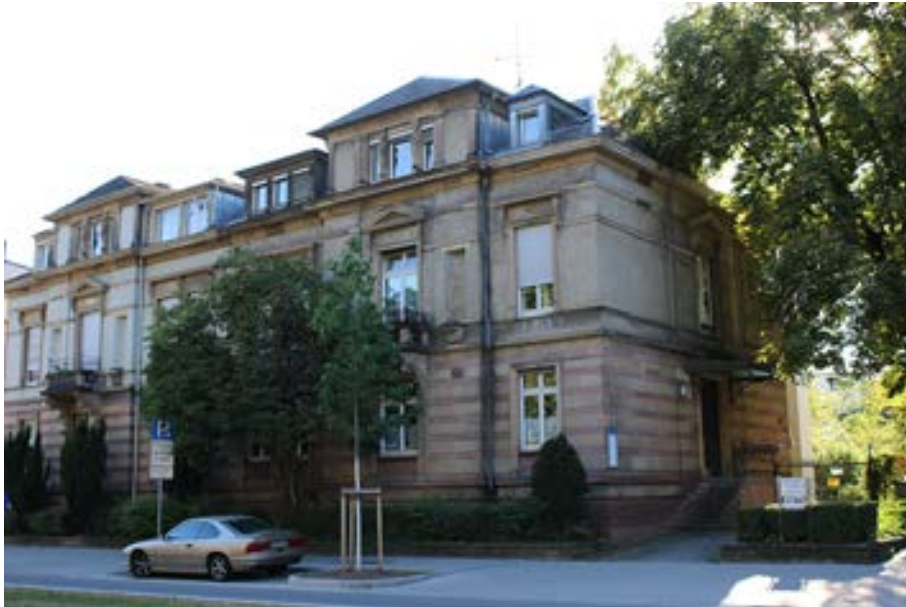
Werthmannstraße 10, 12

Wohnhaus, Doppelhaus

Aus zwei Hausteilen bestehendes Gebäude unter Walmdach; die Hauptfassade von Nr. 10 (Bild) spiegelbildlich gestaltet wie von Nr. 12: Rasterartig gegliedert durch Mittelrisalite mit bekrönenden Zwerchhäusern, durchlaufenden Horizontalgesimsen sowie zweifarbigen Bändern in der Rustikazone; das Hauptgeschoss mit Balkonen über markanten Steinkonsolen und Fenstern und Türen mit aufwendigen Rahmungen mit Verdachungen versehen; der Eingang seitlich liegend; bez. 1881. Die Grünflächen sind erhaltenswert.

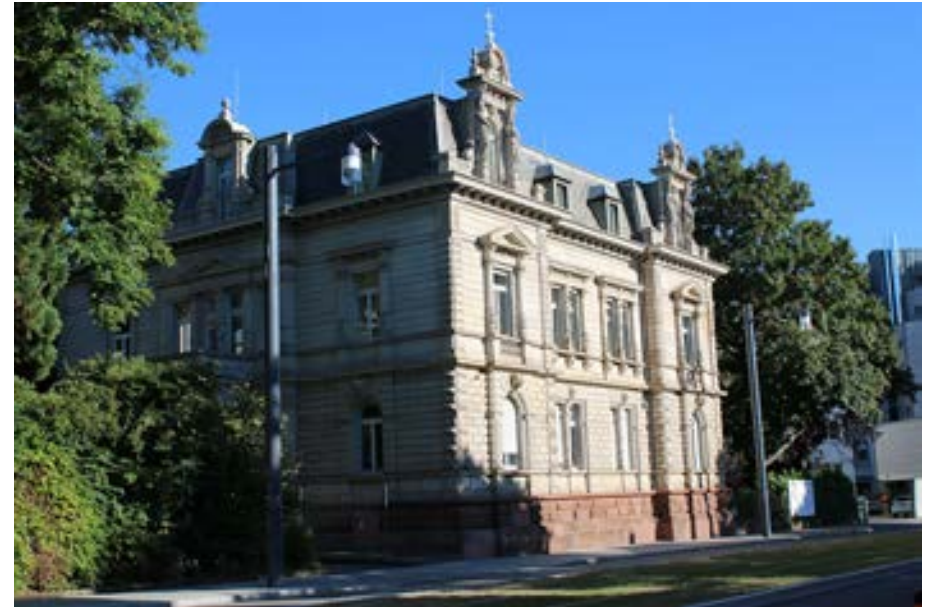
Werthmannstraße 11

Villa mit Nebengebäude, Garten und Einfriedung

Sachgesamtheit Villa Gleichenstein mit Nebengebäude, Garten und Einfriedung; zweigeschossiger Mansarddachbau mit reich dekorierten Blendgiebelaufsätzen; die rustizierte, in Naturstein verkleidete Fassade durch Risalite, Horizontalgesimse und plastische Fensterverdachungen vereint Motive nordeuropäischer Kaufmannsbauten und italienischer Renaissancepalazzi; im Inneren u.a. die repräsentative Eingangshalle und bauzeitliche wandfeste Ausstattung wie Wandtäfer erhalten; err. 1882 von Arch. Walther, Jacobsen & Co.

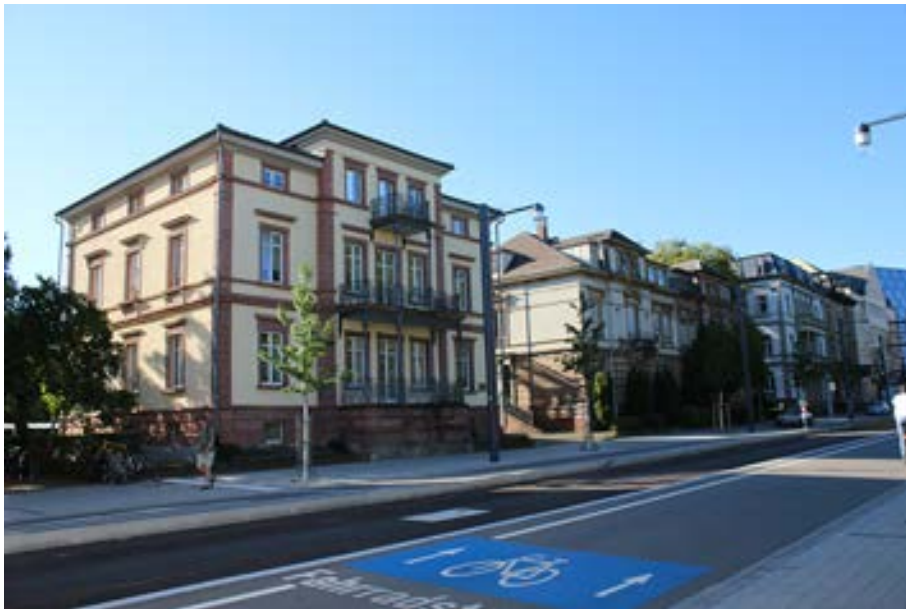
Werthmannstraße 14

Villa

Zweigeschossiger Villenbau mit flach geneigtem Walmdach; der kubische Baukörper durch einen das Dach überragenden, breiten Mittelrisalit sowie Lisenen und Gurtgesimse rasterartig gestaltet; der Sockel und die Gliederungselemente aus Sandstein; am Mittelrisalit feingliedrige Balkone mit Gusseisensäulchen und Brüstungsgittern angebracht; errichtet 1880 für den Privatier Wilhelm Moos.

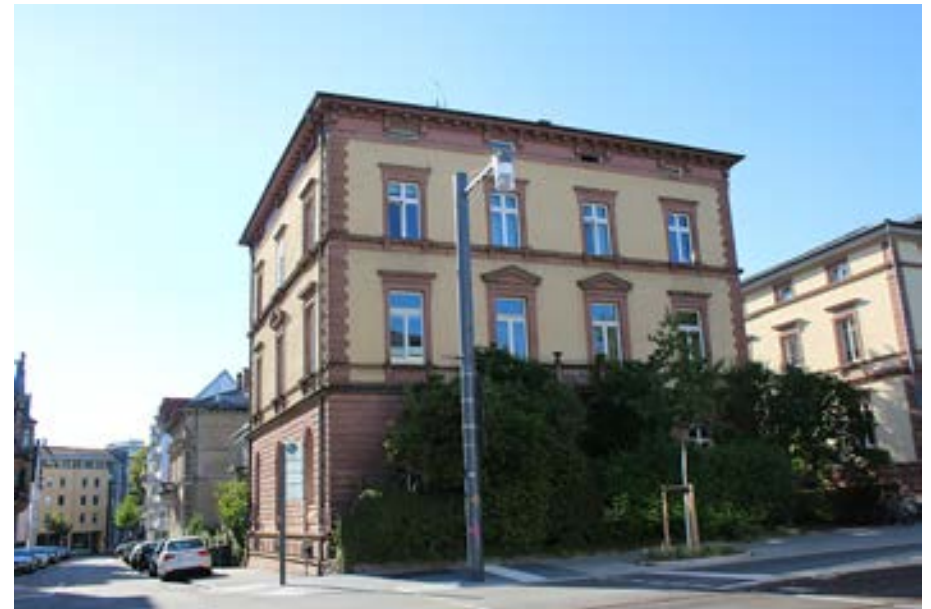
Werthmannstraße 16

Villa, heute Universitätsgebäude

An der Einmündung der Erbprinzenstraße stehender dreigeschossiger Villenbau mit flach geneigtem Walmdach über schmalen Kniestock; der kubische Baukörper in der Art florentinischer Stadtpalazzi mit rustiziertem EG, Eckrustika und Stockwerks- und Konsolgesimse aus rotem Sandstein gestaltet und das Hauptgeschoss zur Werthmannstraße hin durch Balkon mit Steinbalustrade akzentuiert; 1880 erbaut für den Privatier Wilhelm Moos und heute durch die Universität genutzt.

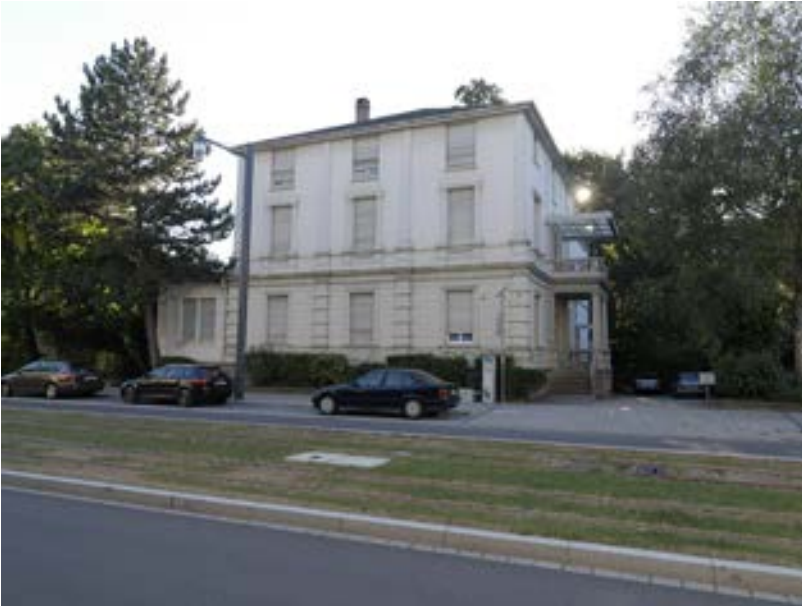
Werthmannstraße 18

Wohnhaus

Dreigeschossiger Villenbau mit flach geneigtem Walmdach; der kubische Baukörper, verputzt bzw. in der Art renaissancezeitlicher Stadtpalazzi mit rustiziertem EG gestaltet; die Obergeschossfassade durch Pilaster zusammengefasst bzw. im Hauptgeschoss mit architektonischen Rahmungen und Brüstungsfeldern zwischen Gurtgesimsen betont; seitlich liegender Eingang mit von Balkon bekröntem Vorbau mit Steinbalustrade und Säulen; erbaut um 1880 und in jüngerer Zeit überformt (Vordach, Herstellung Anbau, Fassade u.a.).

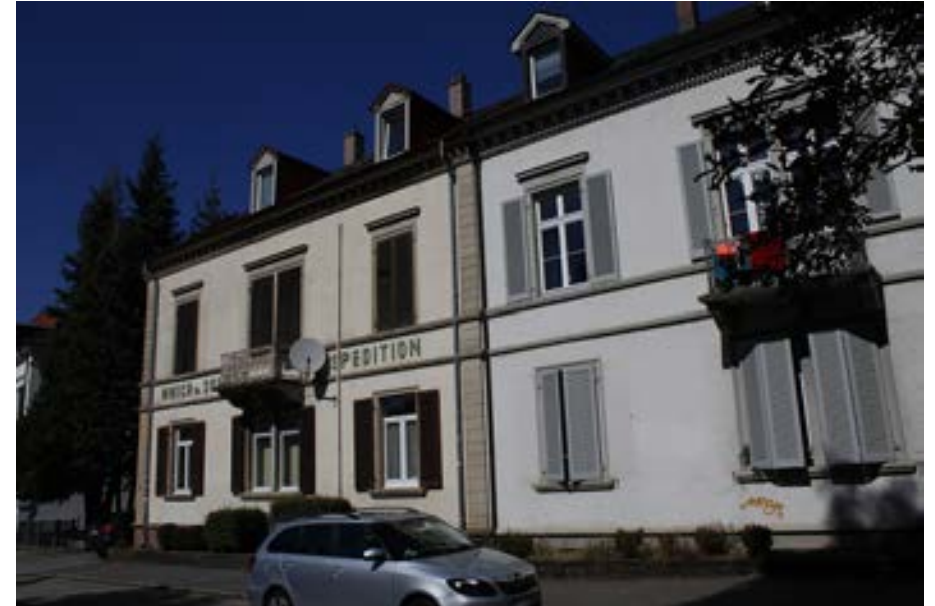
Werthmannstraße 22, Wilhelmstraße 4

Wohnhaus mit Anbau

Zwei Hausabschnitte umfassendes, zweigeschossiges Wohngebäude mit abgewalmten Satteldächern mit Gaupen und jüngerem Anbau im Osten; die Fassaden jeweils verputzt und streng durch die Anordnung der Fenster, Gesimse sowie rustizierte Lisenen gegliedert; die Fenster jeweils mit Klappläden versehen und im Hauptgeschoss durch dekorierte Rahmungen mit geraden Verdachungen akzentuiert; am Haus Wilhelmstraße 4 (Bild) sind noch historischen Lettern angebracht.

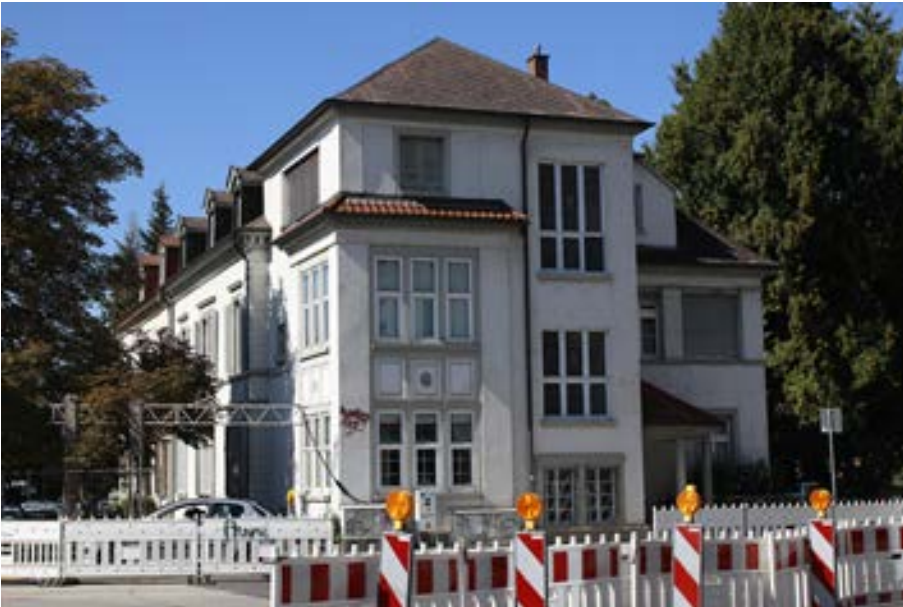
Werthmannstraße 22, Wilhelmstraße 04

Wohnhaus mit Anbau

Zwei Hausabschnitte umfassendes, zweigeschossiges Wohngebäude mit abgewalmten Satteldächern und dreigeschossigem, turmartigem Anbau im Osten (Bild); dieser 1910 von Architekt Oskar Geiges errichtet und durch vertikale Treppenhausfenster und leicht vortretenden, erkerartigen Anbau funktional gegliedert; die Erkerfenster ebenso wie die des Treppenhauses dreiteilig, diese am Erker jedoch noch zusätzlich mit dekorativen Brüstungsfeldern versehen.

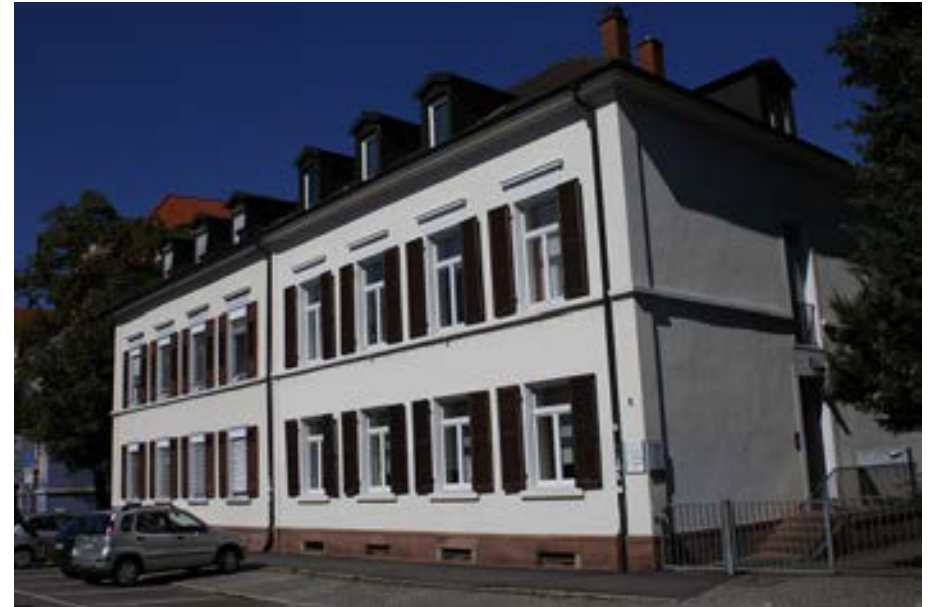
Wilhelmstraße 06, 08

Wohnhaus

Zwei Hausabschnitte umfassendes, zweigeschossiges Wohngebäude mit abgewalmten Satteldächern mit Gaupen; die Fassaden über dem Sandsteinsockel verputzt und durch umlaufendes Gurtgesims und additive Fensterreihung streng gegliedert; die Fenster im Hauptgeschoss mit gerade Verdachungen versehen; abschließend profiliertes Traufgesims mit Klötzchenfries; an den Schmalseiten jeweils ein Eingang mit Außentreppe liegend; erbaut um 1860/65.

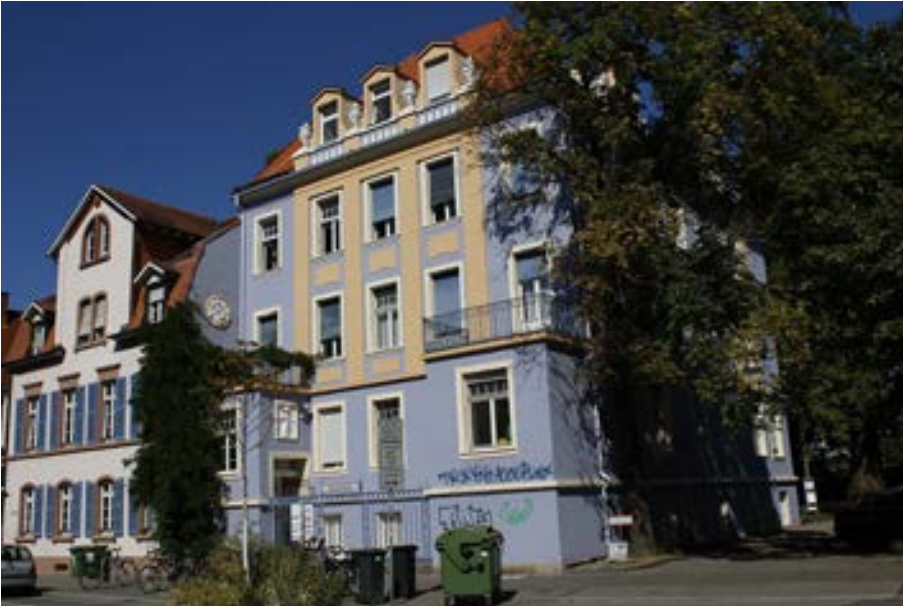
Wilhelmstraße 10

Klinikgebäude, Privatklinik Prof. Hegar

Über L-förmigem Grundriss stehender dreigeschossiger Bau mit abgewalmtem Dach; der voluminöse Baukörper zur Wilhelmstraße hin durch bis unter das 2. OG reichende, seitliche Balkonvorbauten symmetrisch gegliedert, und der von einer Dachbalustrade überhöhte Mittelteil in den beiden OG durch eine flach aufgeputzte Lisenengliederung betont; bauzeitlich erhalten sind u.a. die Oberlichtfenster und -türen sowie Stuckreliefs oberhalb des Eingangs; errichtet 1912 als priv. Entbindungsklinik unter Architekt Joseph Mallebrein.

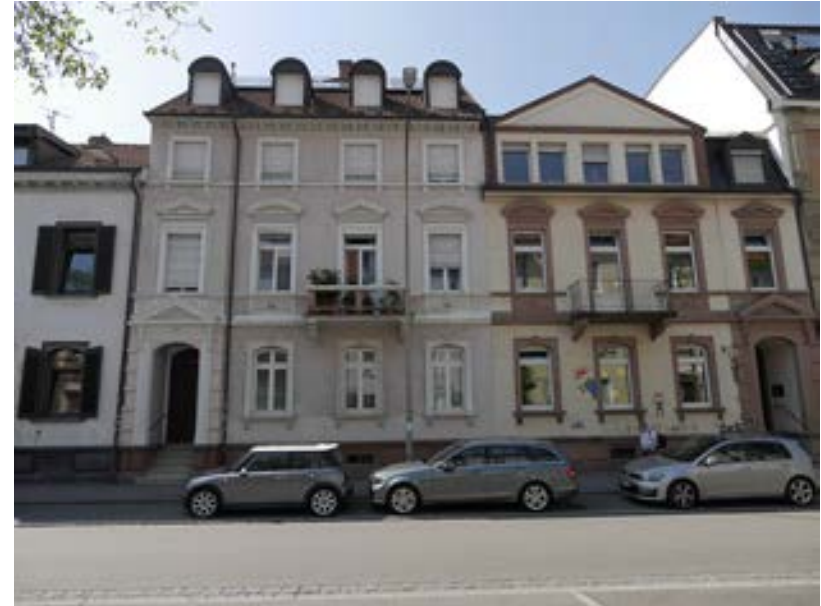
Wilhelmstraße 11 und 13

Wohnhäuser

Zwei bis auf das Dach bzw. das 3. OG achsensymmetrisch gestaltete Wohngebäude; die Fassaden zeigen jeweils eine hierarchische Geschossgliederung mit segmentbogigen EG-Öffnungen und Fenster mit aufwendigen Rahmungen und Balkone im Hauptgeschoss; jeweils seitlich liegt ein tiefer Hauseingang mit Außentreppe und architektonischer Portalrahmung; bei Nr. 11 ist das 2. OG als Attikageschoss ausgebildet; Nr. 13 wird hingegen von einem Zwerchhaus mit Dreiecksgiebel dominiert; errichtet nach 1875.

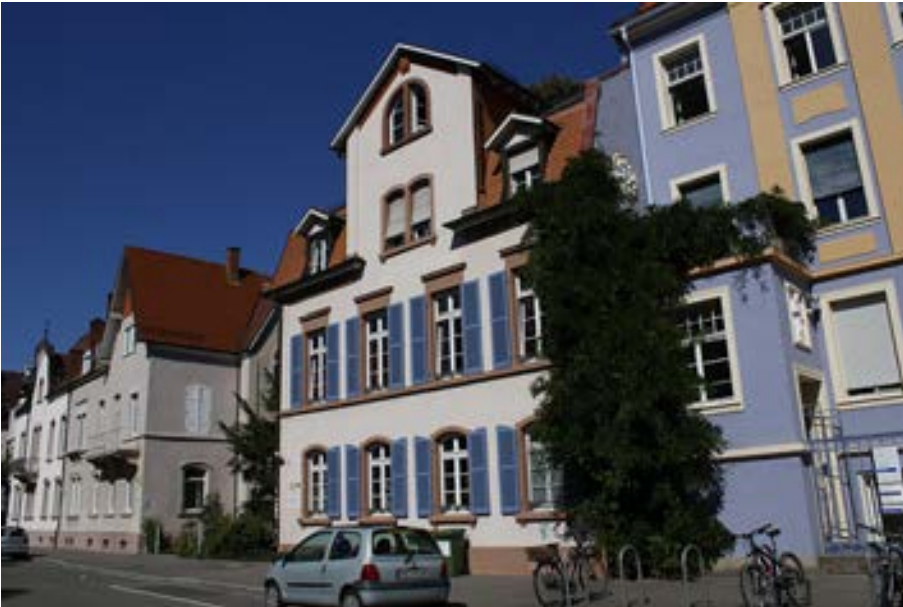
Wilhelmstraße 12

Wohnhaus

Zweigeschossiges Gebäude mit Krüppelwalmdach und mittig situiertem hohem Zwerchhaus mit Zwillingsfenstern; die verputzte Fassade zum Dach hin von profiliertem Traufgesims abgeschlossen und durch schmale Sprossenfenster mit Klapppläden streng in vier Achsen gegliedert; die EG-Öffnungen segmentbogig, die Fenster im Hauptgeschoss durch Rahmungen mit geraden Verdachungen akzentuiert; der Eingang stirnseitig liegend; errichtet in den 1860er Jahren und seit damals kaum verändert.

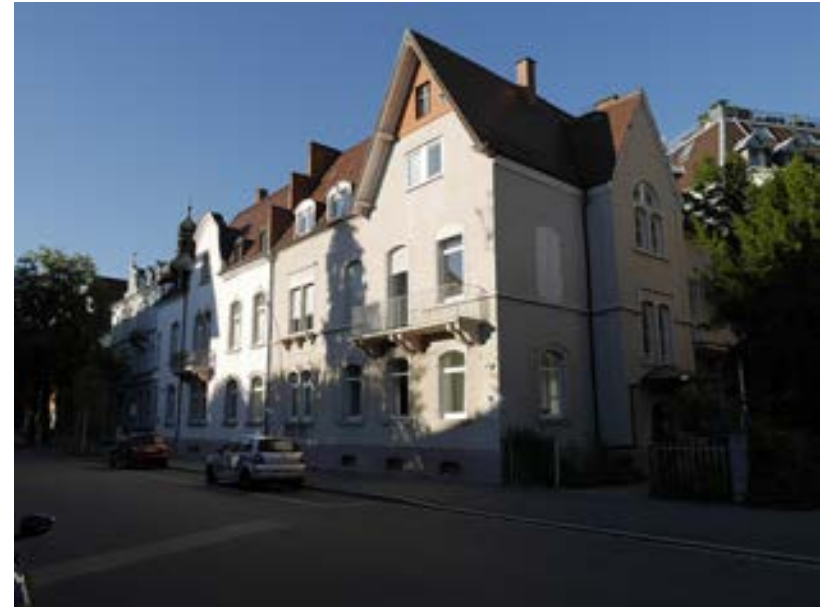
Wilhelmstraße 14

Wohnhaus

Zweigeschossiger Satteldachbau mit seitlichem Querbau und Eingangsrisalit; nachträglich leicht vereinfachte Fassade mit segmentbogigen Fenstergewänden, die u.a. am Treppenhaus und an der Doppelachse im EG als Zwillingsfenster ausgebildet sind; unterhalb des Zwerchhauses ein breiter Balkon über Steinkonsolen angebracht; errichtet in den frühen 1860er Jahren und in jüngerer Zeit die Fassade vereinfacht, die Fenster ausgetauscht sowie das Dach tlw. leicht verändert (Ortgang, Giebelfenster u.a.).

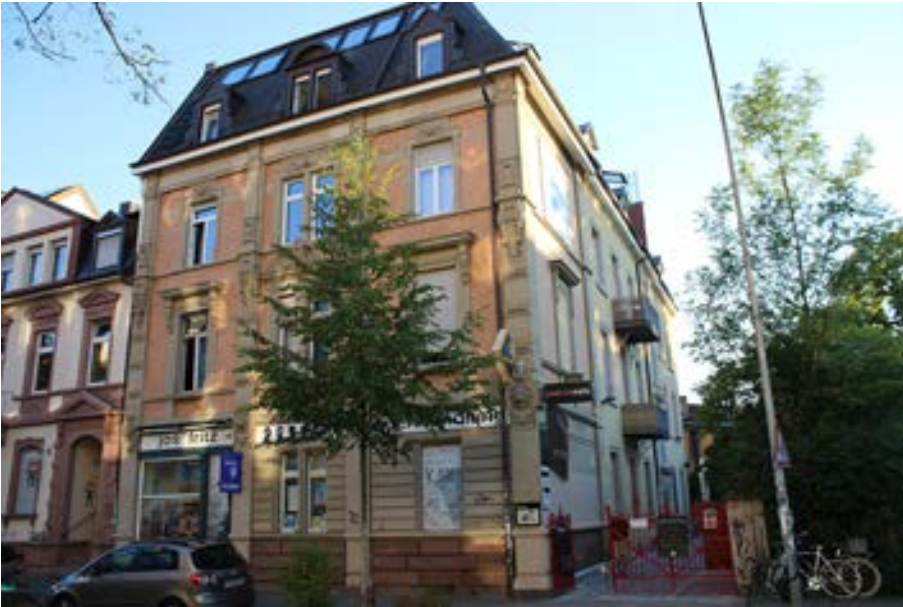
Wilhelmstraße 15

Wohnhaus mit Laden

Über tiefem Grundriss stehender dreigeschossiger Mansarddachbau; gut proportionierte Fassade mit reicher Gestaltung zur Wilhelmstraße hin; das EG samt Sandsteinsockel hier bandrustiziert und die beiden in Klinker ausgeführten OG als Hauptgeschosse ausgebildet; hier reich dekorierte Sandsteingliederung um die Fenster und an den Lisenen in Form von Kartuschen und Masken bzw. die Mittelachse als Doppelachse mit sehr schmalen Zwillingfenstern ausgebildet; erbaut um 1900, nachträglich moderner Dachausbau und Umgestaltung Laden.

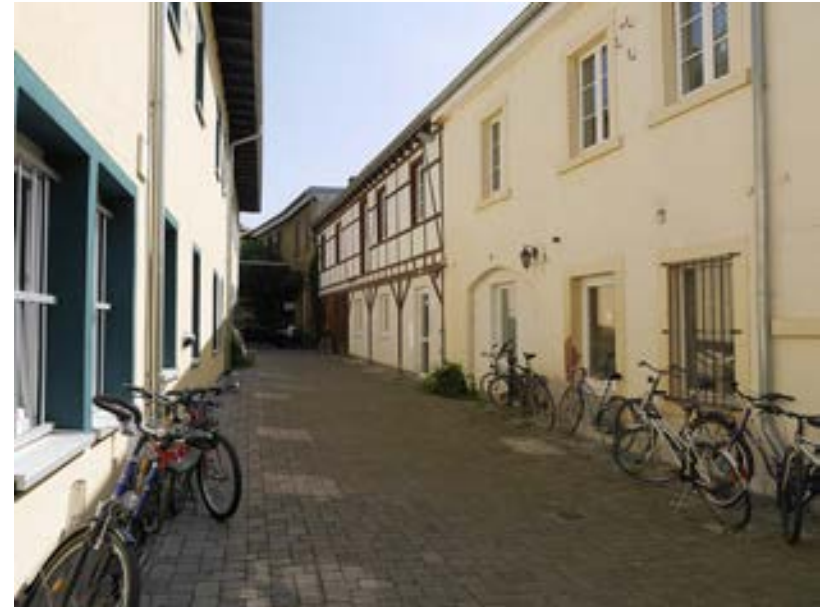
Wilhelmstraße 15 (zu)

Rückgebäude

Auf der schmalen, tiefen und bis zur Schnewlinstraße reichenden Parzelle stehen die drei mit dem Hauptgebäude bauzeitlichen Rückgebäude (Werkstatt, Remise u.a.). Die Gebäude jeweils traufständig und zweigeschossig unter Satteldach; die Fassaden im Habitus der Zeit um 1900 mit regelmäßig gereihten Recktecköffnungen verputzt bzw. beim mittleren Gebäude mit konstruktivem Fachwerk versehen; im EG befinden sich Eingänge bzw. Tore (tlw. vermauert); errichtet um 1900 und kaum verändert.

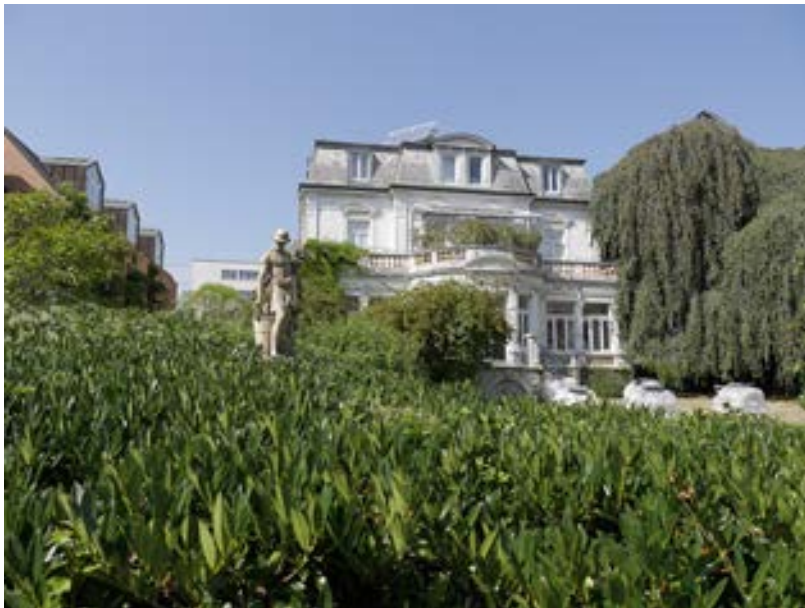
Wilhelmstraße 17a

Villa Hepting mit Park

In Kopflage am nordwestlichen Zugang der Wilhelmstraße und hier in einem kleinen Parkgrundstück liegende Villa; der durch Risalite und Balkone abwechslungsreich modellierte Baukörper besitzt ein Mansarddach mit jüngerer Glaskuppel; die Fassade zeigt nach allen Seiten eine reiche plastisch ornamentale und figürliche Dekoration bei besonderer Betonung der Gartenseite; erbaut 1874 im Zuge der Anlage der Wilhelmstraße; nachträglich u.a. Herstellung einer Tiefgarage. Die Einfriedung mit Sandsteinpfosten ist erhaltenswert.
