Historische Ortsanalyse Gesamtanlage Freiburg im Breisgau

Auftraggeber: Stadt Freiburg i.Br. & Landesamt für Denkmalpflege im Regierungspräsidium Stuttgart
Auftragnehmerin: Alexandra Baier, transform Bamberg (2016/2017, aktualisiert 01/2018)

Historische Ortsanalyse Gesamtanlage Freiburg im Breisgau Denkmalpflegerischer Werteplan

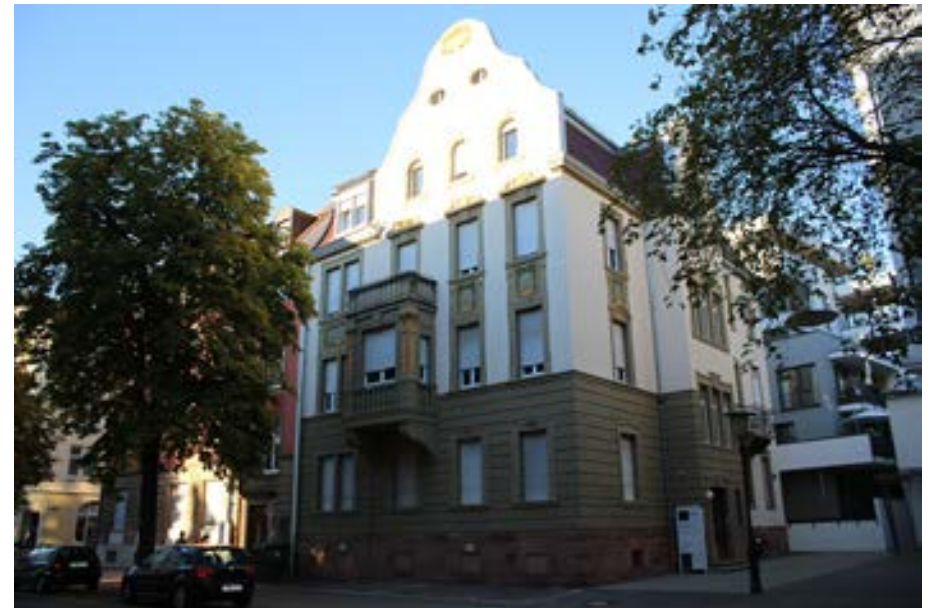
Wilhelmstraße 20

Wohnhaus

Dreigeschossiger Mansarddachbau mit hohem Zwerchhausgiebel mit weich geschwungener Kontur; die Fassade über alle Geschosse hinweg durch regelmäßig gereimte Reckteckfenster gegliedert und im 1. OG durch aus der Achse des Giebels versetzten Erker akzentuiert; das hohe EG zeigt eine Bandrustika, während die beiden OG durch Kartuschen besetzte Fensterrahmen in der Vertikalen zusammengefasst werden; erbaut 1903 (bez.) für Georg Bühler (Monogramm an der Eingangstüre).

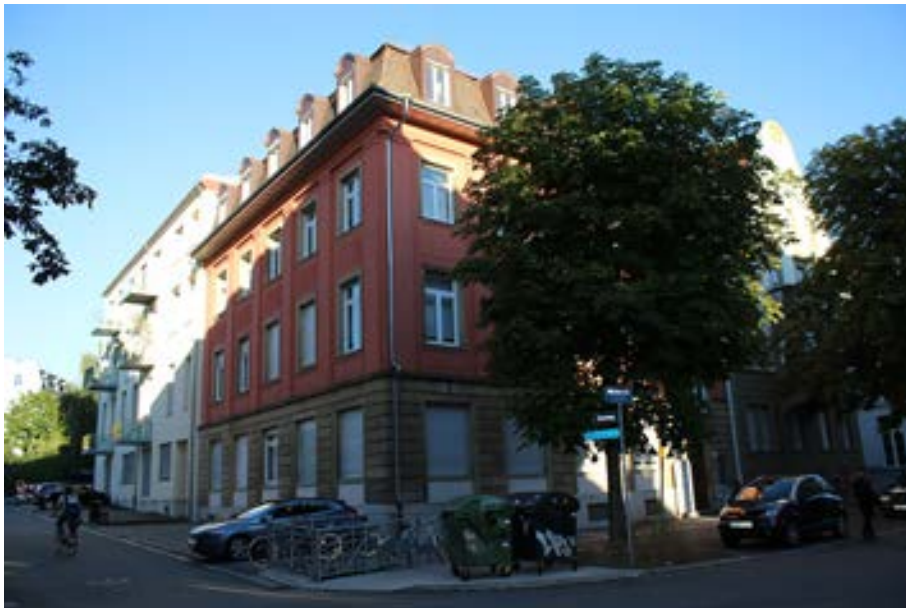
Wilhelmstraße 20a

Wohnhaus, ehem. Bürogebäude

An der Einmündung des Glaciswegs stehender dreigeschossiger Mansarddachbau mit weitem Dachüberstand und Gaupenreihe; die Fassade regelmäßig in 5:5 Achsen gegliedert, im EG rustiziert und in den verputzten OG durch Kolossalpilaster und flach aufgeputzte Brüstungsfelder streng gegliedert; 1912 unter Architekt Josef Mallebrein als Verkaufs- und Bürogebäude des Büromöbelherstellers "Fortschritt".

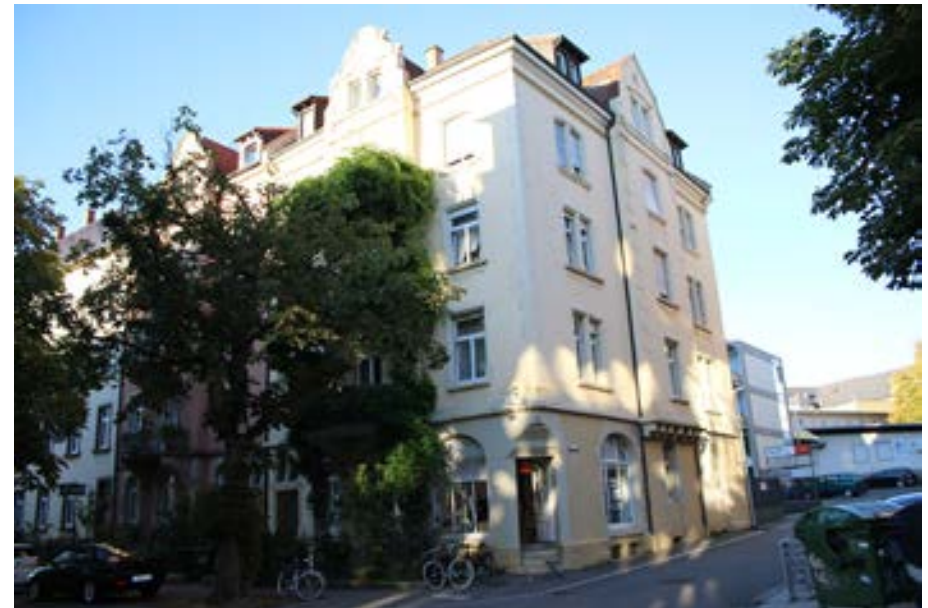
Wilhelmstraße 22, 24

Wohn- und Geschäftshaus, Vorgarten und Grünfläche

Sachgesamtheit bestehend aus Gebäuden, Grünfläche und Einfriedung; ein viergeschossiger, aus zwei Hausabschnitten bestehender Satteldachbau mit Zwerchhäusern; jeweils variantenreiche Fassadengliederung in Form von Eckquadern, gestalteten Tür- und Fenstergewänden sowie leicht vortretenden, von Giebel bekrönten Erkern; im Hauptgeschoss Balkone mit schmiedeeisernen Gittern angebracht; im EG bauzeitlicher Ladeneinbau mit Eckeingang sowie rundbogigen Schaufenstern erhalten; erbaut 1906 von Architekt Karl Lurk.

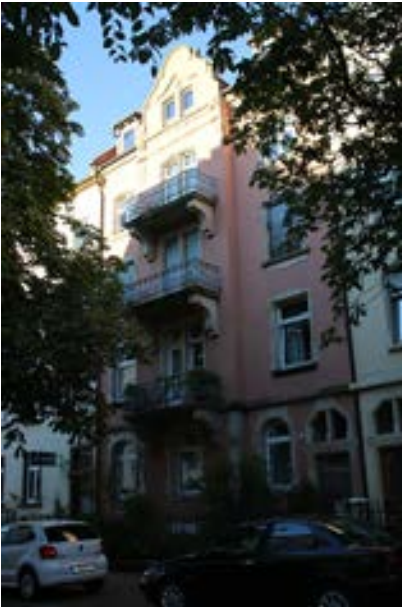
Wilhelmstraße 22, 24

Kulturdenkmal gemäß § 2 DSchG (Sachgesamtheit)

Wohnhaus

Sachgesamtheit bestehend aus Gebäuden, Grünfläche und Einfriedung; Gebäudeteil Nr. 24 (Bild) besitzt keinen Laden im EG; die schlichte Putzfassade zieht ihre besondere Qualität aus qualitätvollen Tür- und Fenstergewänden im Stil des späten Jugendstils; bis auf den Einbau neuer Fenster hat sich das äußere Erscheinungsbild weitgehend im Zustand des Erbauungsjahres 1906 erhalten.

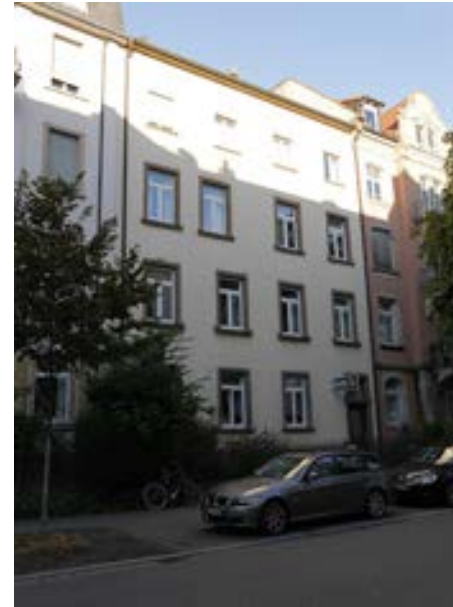
Wilhelmstraße 24 a

Erhaltenswerte historische Bausubstanz

Wohnhaus

Viergeschossiges, traufständiges Gebäude mit Satteldach; die Fassade durch stehende Öffnungen mit profilierten Sandsteinrahmungen streng in vier Achsen gegliedert, wobei es im 2. OG einen leichten Versatz gibt; am seitlichem Hauseingang das Oberlichtportalgewände ebenfalls in Sandstein hergestellt, die Fassade sonst nach 1944 weitgehend vereinfacht; errichtet um 1870 mit rückwärtigem Hofgebäude (heute zu Glacisweg 1 gehörend?) bzw. um 1900 das bestehende Gebäude evtl. um zwei Geschosse aufgestockt.

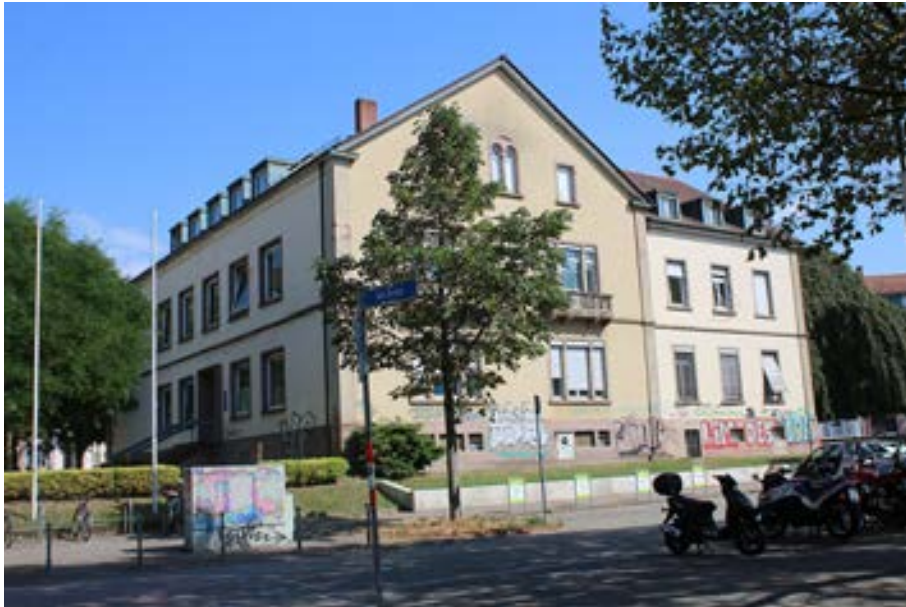
Wilhelmstraße 26

Erhaltenswerte historische Bausubstanz

Hochschulgebäude

Auf erhöhtem Standort, auf dem zentralen Inselgrundstück im Kreuzungsbereich Wilhelm-, Belfort- und Moltkestraße stehendes zweigeschossiges Gebäude unter Satteldach; der L-förmige Baukörper ist schlicht verputzt und durch Eckpilaster, regelmäßig gereichte Fensterachsen und schmale Gurtgesimse streng gegliedert; die Giebelseite zur Wilhelmstraße durch Gruppenfenster zweiachsig gestaltet und hier durch Balkone mit Steinbrüstungen zusätzlich akzentuiert; err. um 1870 und nachträglich bis in die 1960er Jahre erweitert bzw. leicht umgestaltet.

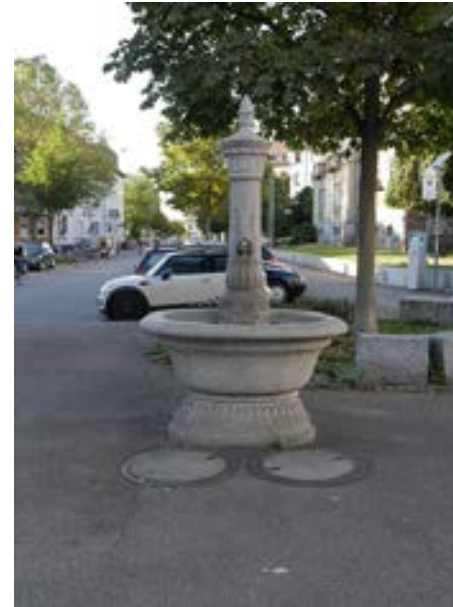
Wilhelmstraße 26 (vor)

Erhaltenswertes Bauteil/Objekt

Brunnen

An der Gabelung Wilhelm- und Moltkestraße stehender Brunnen aus einem runden vasenförmigen Trog und einer Brunnensäule mit bekrönenden Pinienzapfen; aufgestellt in den 1860er/70er Jahre im Zuge des Ausbaus der Wilhelmstraße.

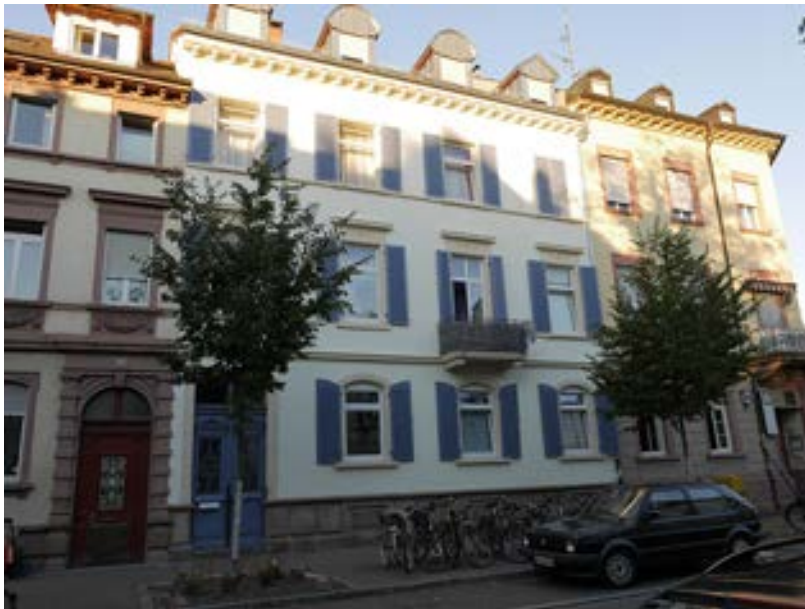
Wilhelmstraße 28

Erhaltenswerte historische Bausubstanz

Wohnhaus

Dreigeschossiger Satteldachbau mit modernen Gaupen; streng gegliederte, vierachsige Putzfassade mit seitlicher Tordurchfahrt mit bauzeitlicher Oberlichttüre und die Horizontale betonenden Gurtgesimsen; im EG segmentbogige Fensteröffnungen; das 1. OG als Hauptgeschoss ausgebildet mit Balkon und dekorativ verzierten Fensterrahmen mit Verdachungen; alle Fenster mit Klapppläden versehen; erbaut um 1880, nachträglich bis auf den Dachausbau kaum verändert.

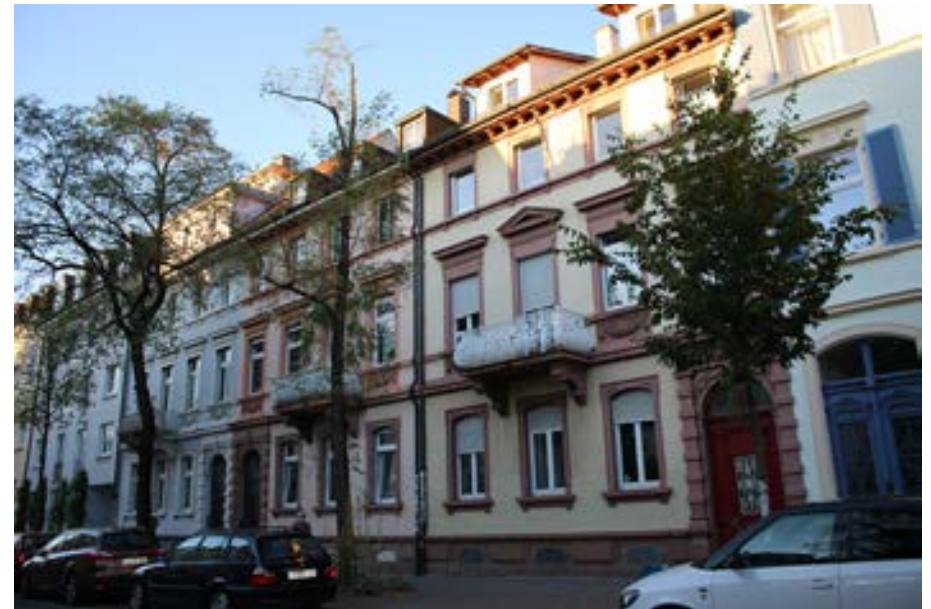
Wilhelmstraße 30, 32 und 34

Kulturdenkmal gemäß § 2 DSchG (Gebäude)

Wohnhaus

Aus drei Hausabschnitten bestehender, dreigeschossiger Satteldachbau mit jüngeren Dachaufbauten; die Putzfassaden durch sandsteinerner Fenster- und Portalrahmungen, Gurt- und Traufgesimse gestaltet und jeweils regelmäßig in vier Achsen gegliedert; die Tordurchfahrten seitlich liegend und das 1. OG jeweils als Hauptgeschoss ausgebildet mit Balkonen mit schmiedeeisernen Geländern und markanten Konsolen; erbaut um 1880 und bis auf die Dachausbauten und den Einbau neuer Fenster kaum verändert.

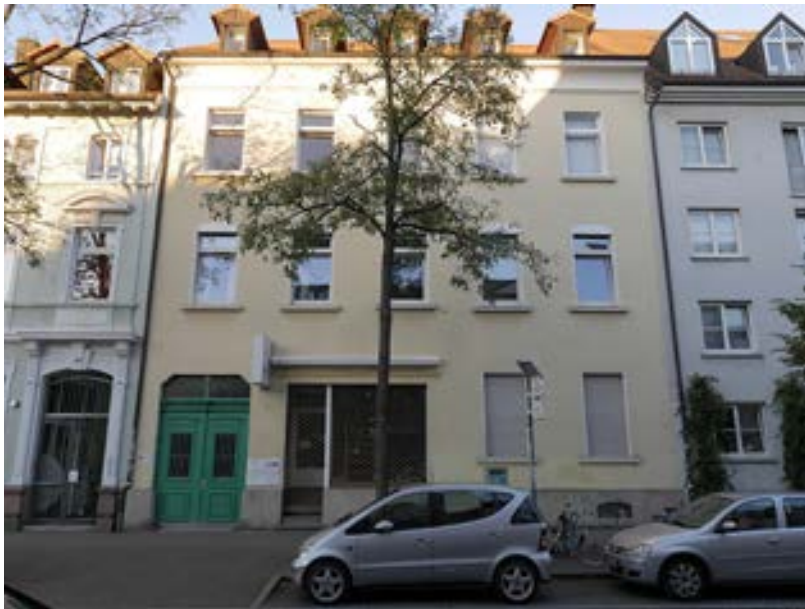
Wilhelmstraße 38

Erhaltenswerte historische Bausubstanz

Wohn- und Bürogebäude

Dreigeschossiges, traufständiges Gebäude unter Satteldach mit Gaupen; die fünfsichtige Fassade bis auf das gekehlte, breite Traufgesims und die Tordurchfahrt mit bauzeitlichem Oberlichttor in der 2. Hälfte des 20. Jh. stark vereinfacht; im EG kleiner Ladeneinbau; erbaut in den 1880er Jahren.
