Historische Ortsanalyse

Kreßberg-Waldtann, Kreis Schwäbisch Hall

Kressberg/Waldtann Ortskern Denkmalpflegerischer Werteplan

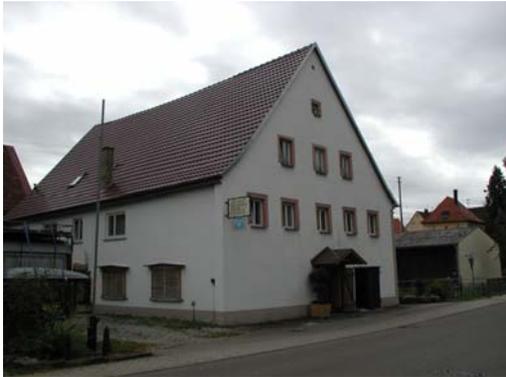
Kirchstraße 5:

Ehem. Gasthaus „Zum Baum“. 17./18. Jh. Stattliches giebelständiges, zweigeschossiges Massivhaus, verputzt, regelmäßige barocke Fensteranordnung, jüngerer Queranbau (2. Hälfte 19. Jh.) über den Brühlbach. Wirtshausschild fehlt heute.

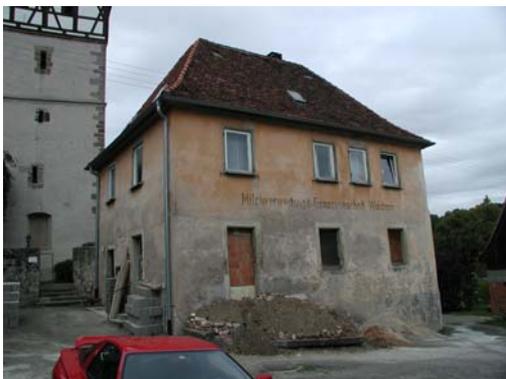
Kirchstraße 11:

Ehem. Schule. 1782. Zweigeschossiges verputztes Gebäude (EG massiv, OG Fachwerk) mit Walmdach, direkt an der Kirchhofmauer gelegen, bauliche Veränderungen um 1900 beim Umbau zur Milchverwertungsgenossenschaft.

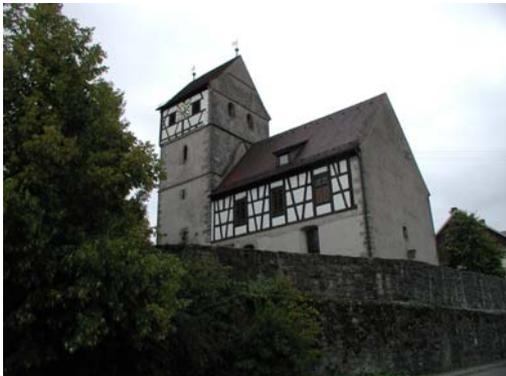
Kirchstraße 13:

Evangelische Pfarrkirche St. Ägidius. 1385 erstmals genannt, Fachwerkaufsätze an Turm und Schiff von 1790. Erhöht im Ort stehende Chorturmkirche mit ortsbildprägendem Turm sowie ummauertem Kirchhof. Kulturdenkmale von besonderer Bedeutung gem. § 28 DSchG.

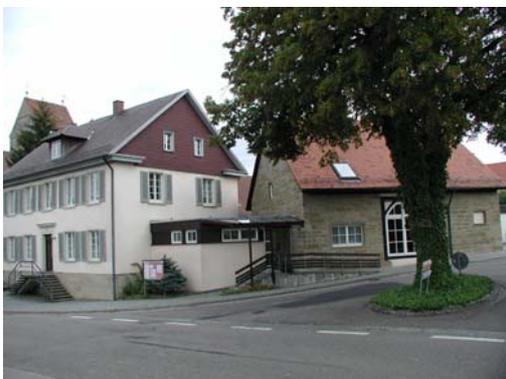
Kirchstraße 15:

Evangelisches Pfarrhaus mit ehemaliger Pfarscheuer. Pfarrhaus: 1841 im Kameralamtsstil erbaut, verputzter Bau mit Quadersockel, mittigem Eingang und Freitreppe, Wiederkehr im Giebel; Scheune: 18. Jh., Sandsteinbau, 1982 zum Gemeindesaal umgebaut.

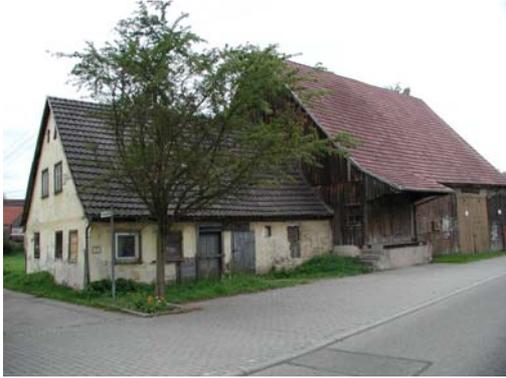
Untere Hirtenstraße 30:

Wohnhaus eines Handwerkers (ehem. Dreherwerkstatt). 1. Hälfte 18. Jh., teilweise verputzter, eingeschossiger Fachwerkbau auf Steinsockel, traufständig.

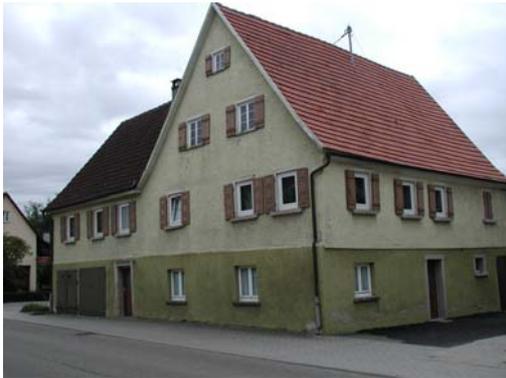
Untere Hirtenstraße 36:

Ehem. Wohnstallhaus. Ende 18. Jh. Giebelständiges, zweigeschossiges Gebäude, profilierte Traufe, jüngerer traufständiger Anbau von 1883, beides verputztes Fachwerk auf massivem EG, zugehörige Stallscheuer des 19. Jhs.

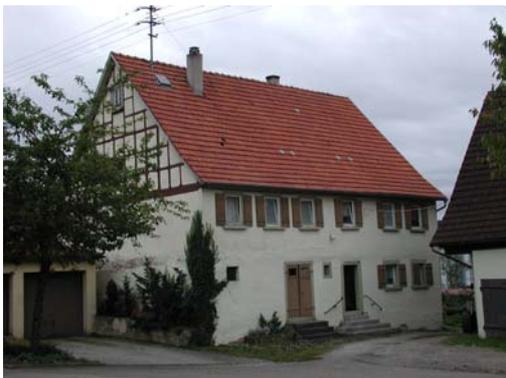
Untere Hirtenstraße 44:

Ehem. Wohnstallhaus. Spätes 18. Jh. Giebelständiges, zweigeschossiges Gebäude, verputztes Fachwerk auf massivem EG, im Türsturz datiert 1795.

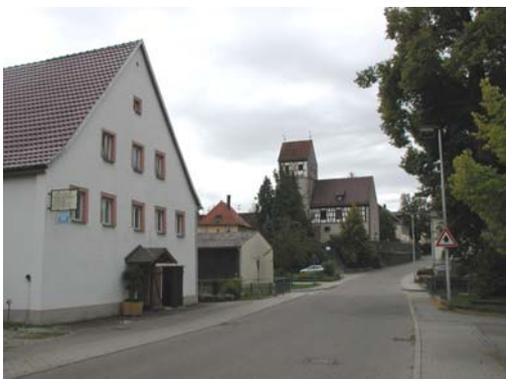
Kirchstraße:

Mit dem ehem. Gasthaus zum Baum, der alten Schule, dem Pfarrhaus und vor allem der das Ortsbild in besonderem Maße prägenden Kirche ist dieser Abschnitt des alten Ortskerns recht gut überliefert und erlebbar. Die typische, historisch-funktionale Nachbarschaft der öffentlichen Gebäude ist durch Umnutzungen jedoch heute verändert.

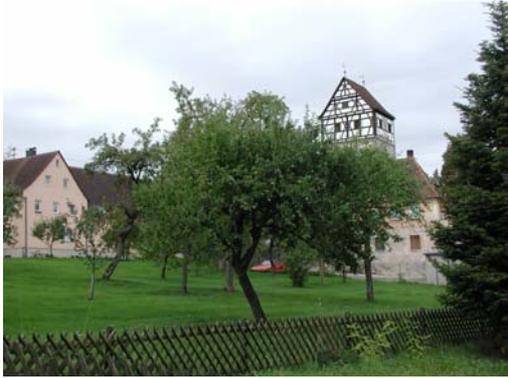
Ortsrand an der Kirche:

Hinter der Kirche ist mit einer Streuobstwiese der alte Ortsrand noch erhalten. Die Freifläche ist für die Wirkung des Kirchenbaus mit seinem Kirchhof von besonderer Bedeutung.

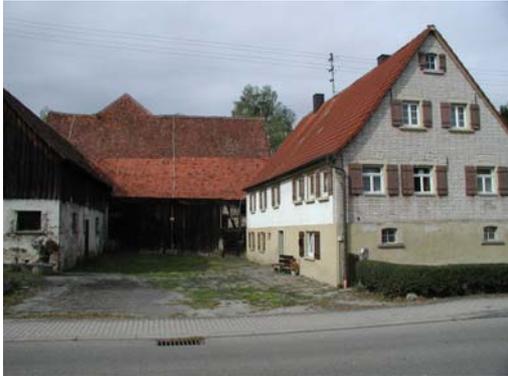
Kirchstraße 8:

Gehöft. 19. Jh. mit möglichem älterem Kern. Wohnhaus: Giebelständiges ehem. Wohnstallhaus, verputztes Fachwerk auf massivem EG (Giebel in Backstein erneuert), älterer Fensterbestand; Scheune: Fachwerk und Sandstein; Stall: jüngerer Massivbau. Gut erhaltene Hofanlage.

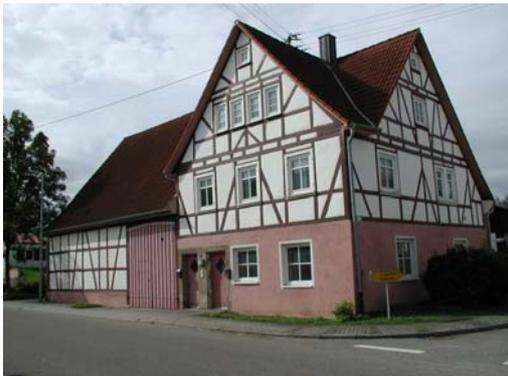
Kirchstraße 36:

Einhaus. Ende 19. Jh. Traufständiges Wohnhaus mit angebauter Scheuer, Fachwerk auf massivem EG, zur Straße zweiter Giebel, modernisiert und verändert, aber am Eingang nach Waldtann ortsbildprägend.

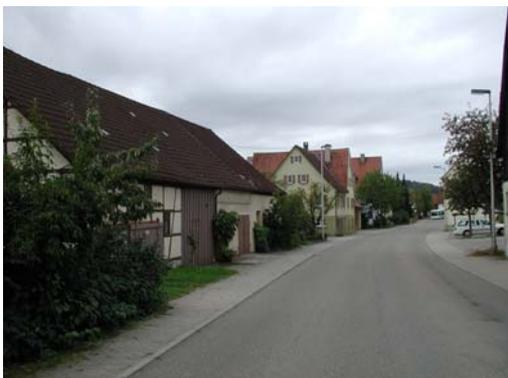
Untere Hirtenstraße:

Die Baustruktur der Unteren Hirtenstraße mit dem Wechsel von traufständigen und giebelständigen Gebäuden ist bis heute erhalten, wenn auch vielfach Neubauten bzw. stärker veränderte Altbauten das Ortsbild prägen.

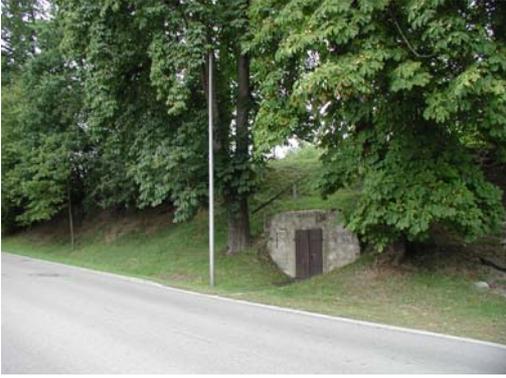
Untere Hirtenstraße:

Lagerkeller. Im westlichen Bereich der Unteren Hirtenstraße sind zwei Lagerkeller im Hang erhalten. Der stattliche Baumbestand an dieser Stelle unterstützt diese im Wesentlichen ungestört erhaltene Ortsrandsituation.

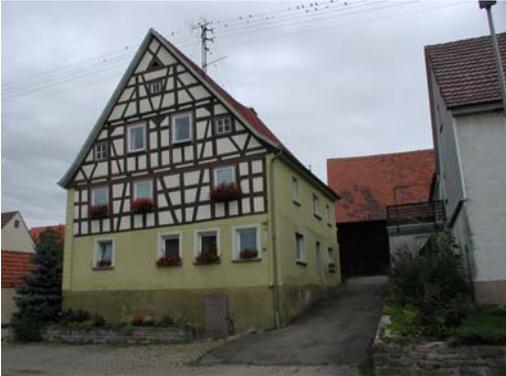
Untere Hirtenstraße 33:

Wohnhaus mit Scheune. Kern wohl noch 18. bzw. frühes 19. Jh. Giebelständiges Gebäude, Fachwerk auf massivem EG (Rückwände im 20. Jh. teilweise erneuert), überformt; zugehörige rückwärtige, traufständige Scheune.

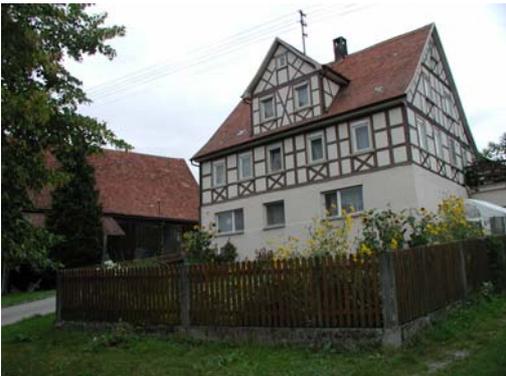
Untere Hirtenstraße 57:

Wohnhaus mit Scheune. 19. Jh. Traufständiges Gebäude, von der Straße zurückversetzt, Fachwerk auf massivem EG (erneuert), überformt; zugehörige, gegenüberliegende Scheune; umzäunter Vorgarten.

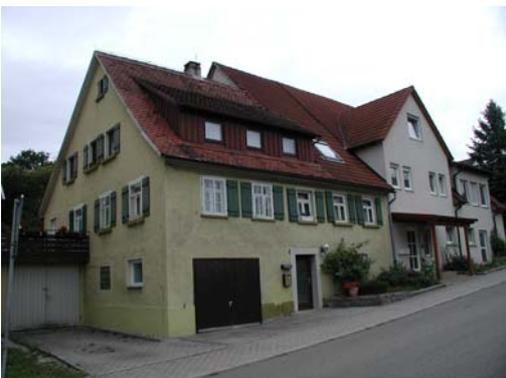
Schwarzenberg 3:

Wohnhaus am Ortsrand. 19. Jh. Traufständiges Gebäude, wohl Fachwerk auf massivem EG (erneuert, Garageneinbau), teils älterer Fensterbestand, jüngere Gaube und rückwärtiger Anbau.
