Historische Ortsanalyse Leinfelden-Echterdingen Musberg (Kreis Esslingen)

Denkmalpflegerischer Werteplan

Objektliste

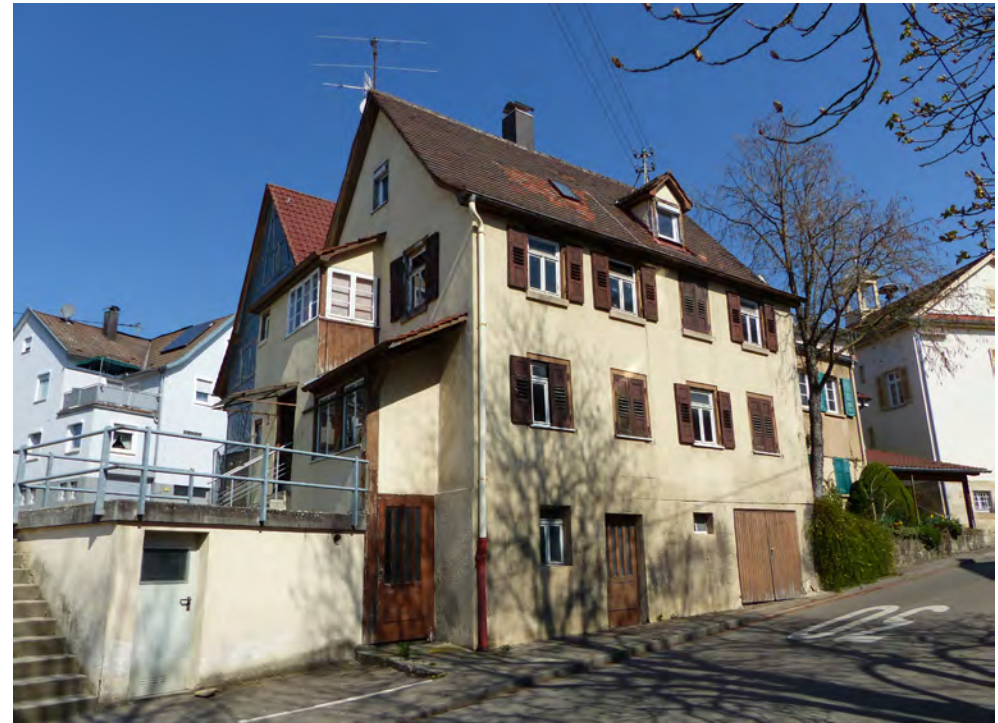
Böblinger Straße 2

Das traufständig zwei- bis dreigeschossige Wohnhaus ist inschriftlich datiert im Jahr 1919, wohl eine jüngere Umbauphase. Jedoch dürfte es im Kern vermutlich älter (frühes 19. Jahrhundert) sein. Der verputzte Bau weist eine symmetrische Fenstergliederung mit Satteldach und traufständiger Orientierung zur Straße auf. Im Erdgeschoss befindet sich ein Wirtschaftsteil welcher heute als Garage genutzt wird. Durch die Hanglage ist das Hanggeschoss nur zur Böblinger Straße ersichtlich.

Zusammen mit dem ehemaligen Gasthaus Ritter und ehemaligem Rathaus ist es Teil der historischen Ortsmitte und eines der wenigen erhaltenen Gebäude aus dem 19. Jahrhundert. Als Teil dieses Gebäudeensembles ist der Bau ein Hinweis auf die historische Ortsstruktur Musbergs.

Südostfassade

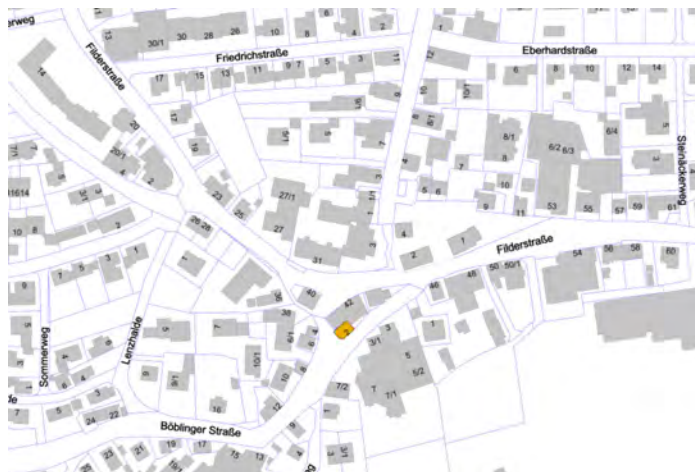
Böblinger Straße 4

Wohnhaus

Erhaltenswertes Gebäude

Das kleine Wohnhaus steht in exponierter Lage an der Abzweigung Böblinger Straße - Filderstraße. Bereits auf historischen Aufnahmen ist der Bestand des zweigeschossig verputzten Gebäudes mit Satteldach inklusive der markanten Treppe ins hochliegende Wohngeschoss überliefert. Das Dach ist durch eine große Schlepplgaube modern überformt.

Trotz der Veränderungen insbesondere im Dachbereich zeugt das kleinformatige Gebäude von der historischen Bevölkerungsstruktur Musbergs mit Kleinbauern und Tagelöhnern. Zudem zeugt der Bau durch seine Lage vom wenig verbliebenen historischen Ortskern und ist daher als erhaltenswert einzustufen.

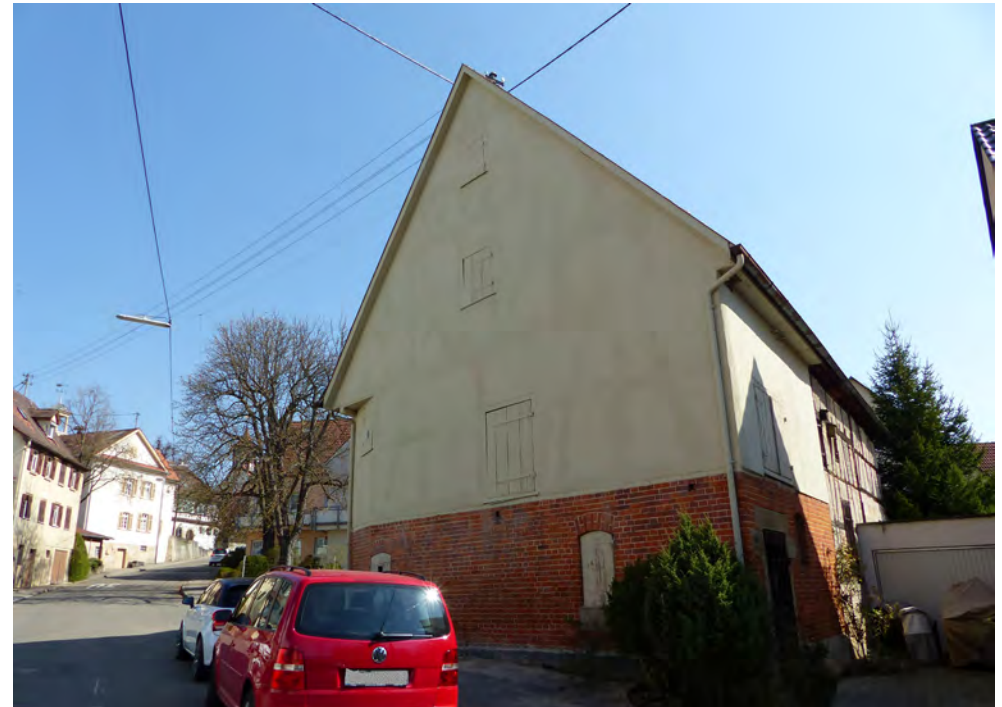
Böblinger Straße 7/2

Die Scheune wurde vermutlich Ende des 19.-, Anfang des 20. Jahrhunderts erbaut. Das Gebäude ist giebelständig zur Straße angeordnet. Die Scheune ist in einer für diese Zeit typischen Mischbauweise aus konstruktivem Fachwerk und Backstein errichtet. Im Backsteinsockel ist zudem ein Türsturz aus Sandstein eingepasst.

Die Scheune ist ein Hinweis auf die wenig verbliebenen bäuerlichen Gebäudeformen in Musberg und sollten daher bewahrt werden.

Westfassade

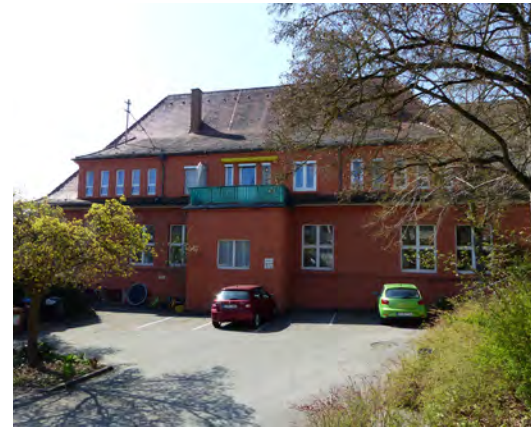
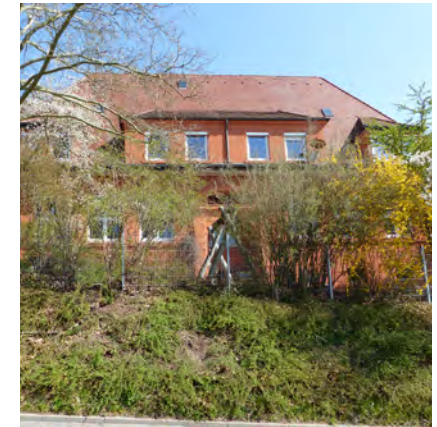
Filderstraße 14

Das ehemalige Schulgebäude wurde 1912 erbaut und ist seit dem Dreißigjährigen Krieg das vierte Schulhaus in Musberg. Das Gebäude ist ein typischer Schulbau des frühen 20. Jahrhunderts im historisierenden Heimatstil. Es zeigt den Bevölkerungsanstieg und den verstärkten städtischen Anspruch des Ortes. Im Jahr 1938 wurde die Schule erheblich durch einen Anbau erweitert. Ein weiterer Anbau erfolgte 1960 mit dem Neubau des Musberger Rathauses.

Der 1912 erbaute Gebäudeteil ist heute noch gute erhalten und nur wenig modern überformt. Heute ist im Gebäude unter anderem eine Volkshochschule untergebracht.

Das Gebäude ist ein Hinweis auf die Siedlungserweiterung Musbergs im 20. Jahrhunderts mit vereinzelt Gebäuden städtischen Anspruchs.

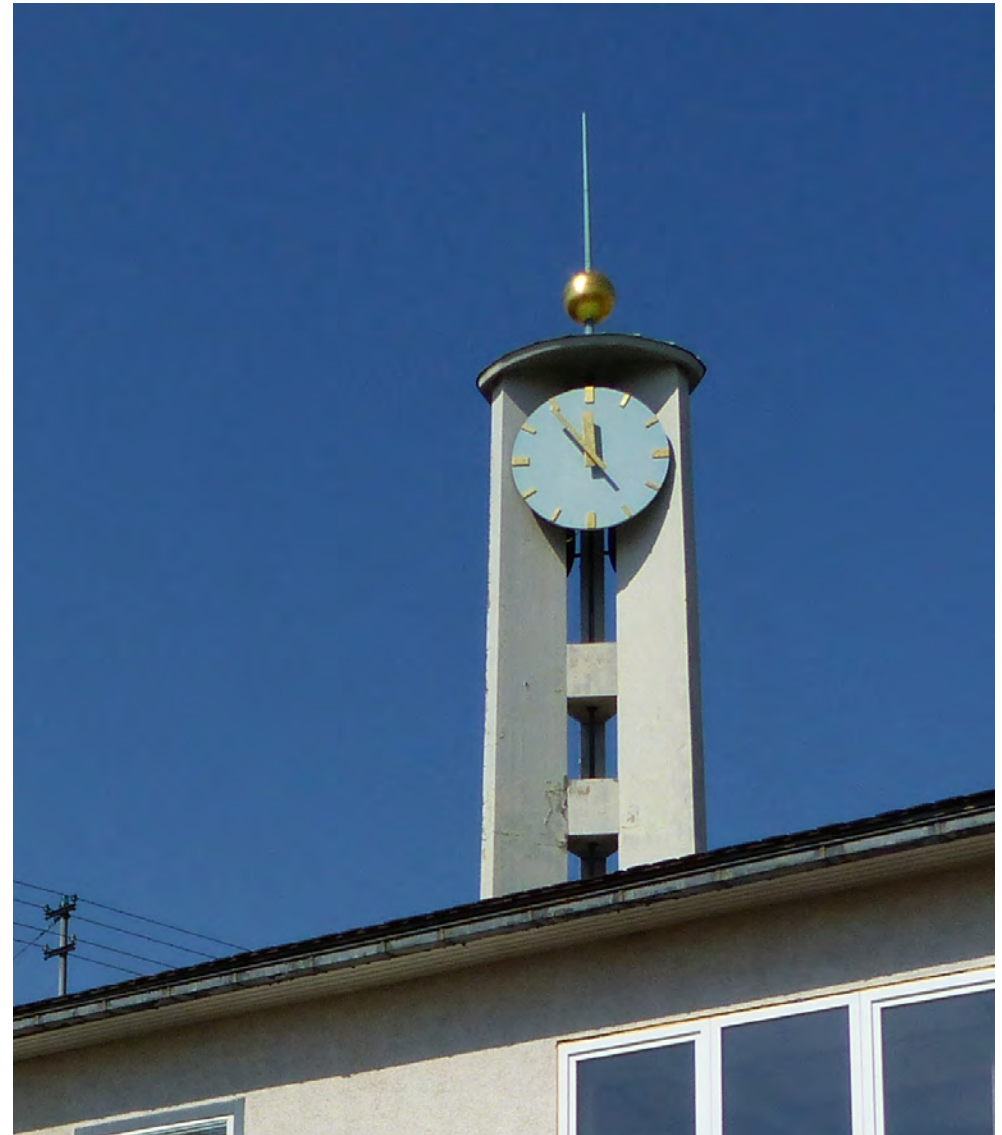
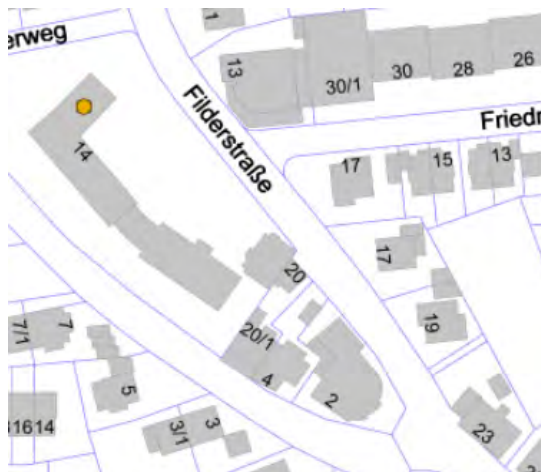
Filderstraße 14

Die Turmuhr auf dem 1960 erbauten neuen Rathaus bildet einen besonderen Gebäudebestandteil des Nachkriegsgebäudes. Die Uhr mit hellblauem Ziffernblatt, goldenen Zeigern und goldener Kugel ist dreiseitig auf einem massivem Betonturm angebracht. Die Uhr ist von einer Vielzahl der Blickachsen im Ort sichtbar.

Die Uhr ist ein erhaltenswertes Bauteil als Besonderheit des Nachkriegsbaus und identitätsstiftend für den Ort und sollte daher bei zukünftigen Planungen berücksichtigt werden.

Turmuhre von Südseite

Turmuhre Nordseite mit Buntglasfenster

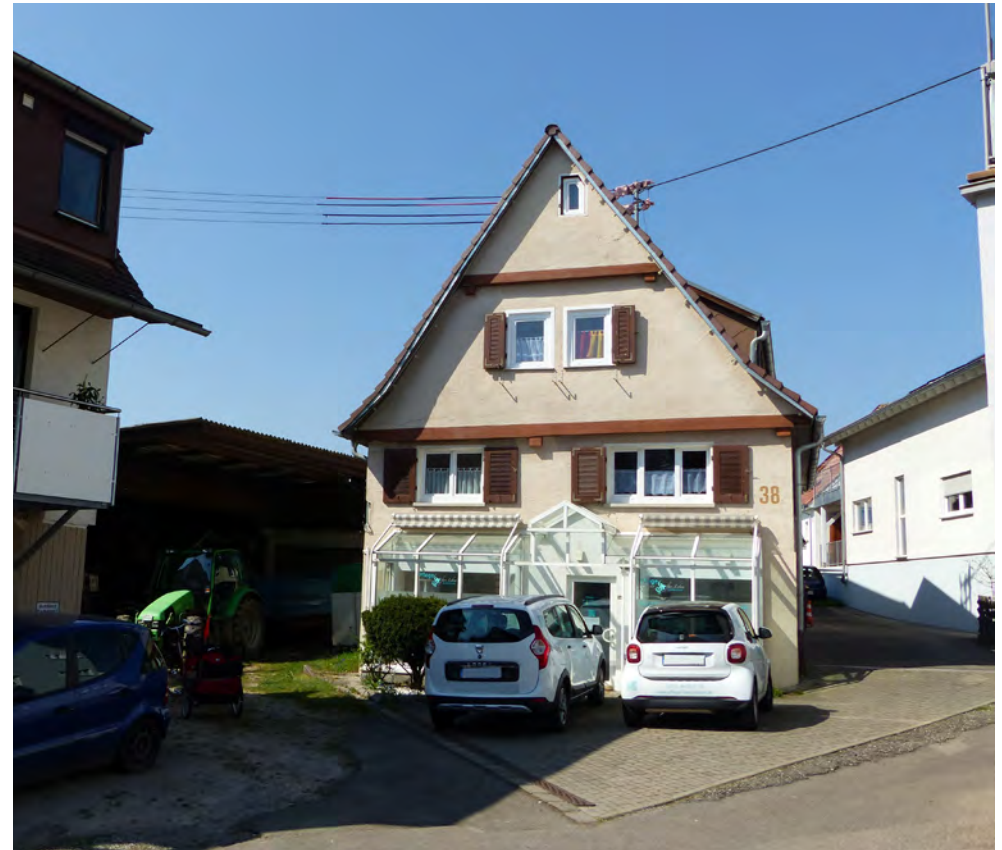
Filderstraße 38

Das zweigeschossige Wohn- und Geschäftshaus wurde vermutlich im 18./19. Jahrhundert erbaut. Der Fachwerkbau ist verputzt und durch Gauben erweitert. Die Gebäudeüberstände und sichtbare Balkenköpfe am Giebfeld zeugen vom Alter des Gebäudes.

Insbesondere das Erdgeschoss ist stark modern überformt.

Das Gebäude ist als Hinweis auf die kleinbäuerliche Ortstruktur Musbachs erhaltenswert.

Ostansicht

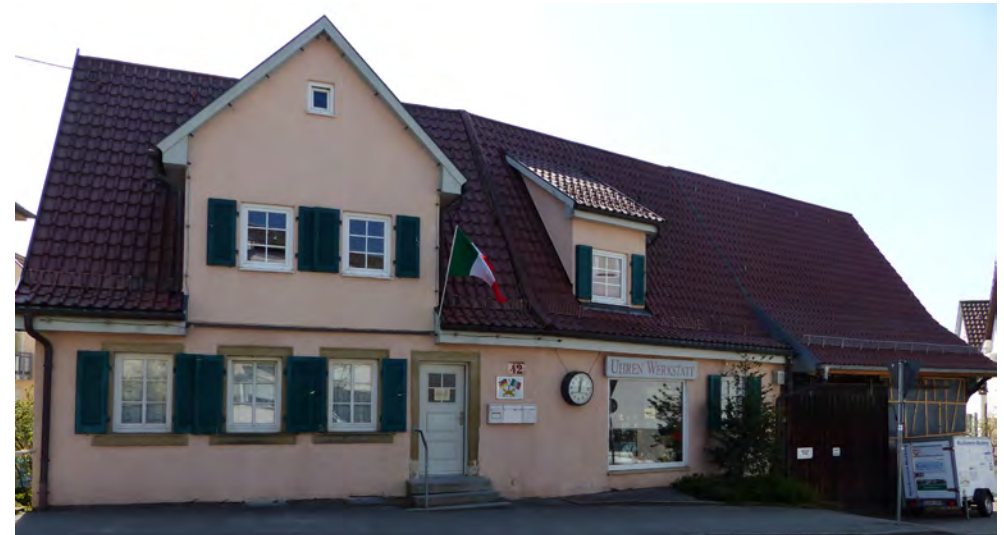
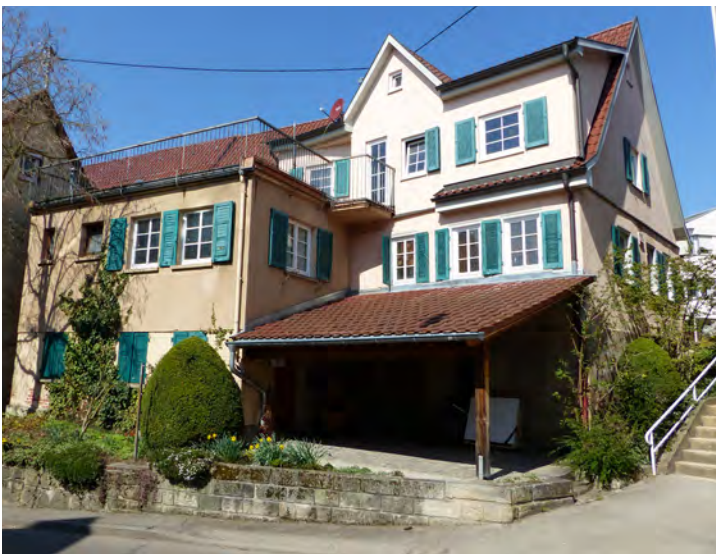
Filderstraße 42

Das heutige Gebäude wird als Wohn-, Gast- und Geschäftshaus genutzt. Ursprünglich als Gasthaus Ritter bekannt, spielt es eine wichtige Rolle für die Ortsgeschichte Musbergs, was eine Vielzahl an überlieferten historischen Bildern des Gebäudes zeigt. Der zur Filderstraße zweigeschossig verputzte Fachwerkbau ist in den Hang gebaut, wodurch das Untergeschoss nur zur Böblingerstraße einsehbar ist. Im Südwesten angrenzend an das Gebäude befindet sich zudem eine im Fachwerkbau errichtete Scheune.

Das Gebäude, wohl im frühen 19. Jahrhundert errichtet (möglicherweise älterer Kern), ist durch einen späteren Anbau im südlichen Bereich erweitert worden.

Nordfassade

Südfassade

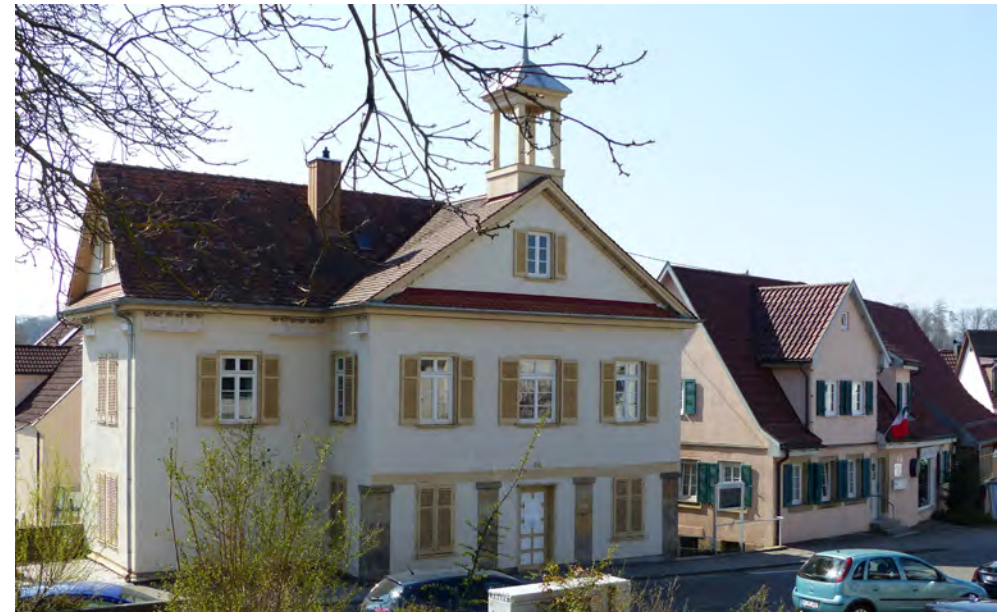
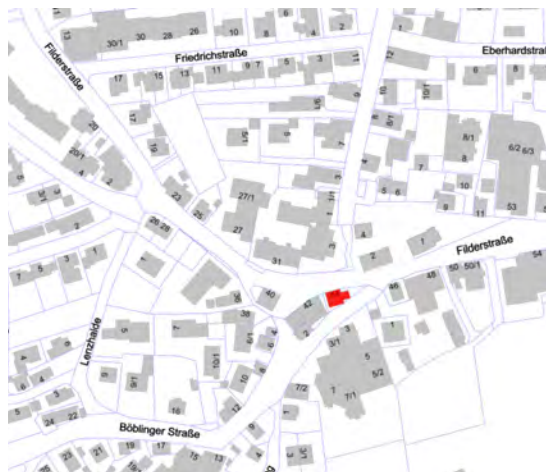
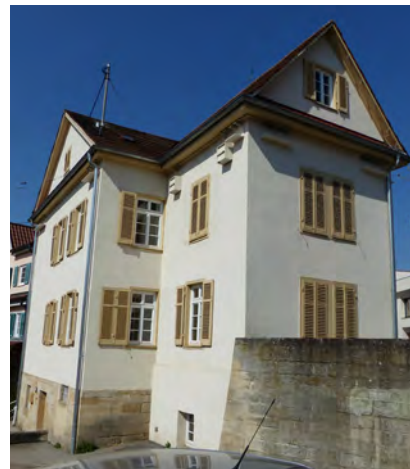
Filderstraße 44

Das alte Rathaus ist ursprünglich ein giebelständiger, zweigeschossig verputzter Fachwerkbau mit Satteldach und Dachreiter. Das Gebäude wurde 1830-31 auf fast quadratischem Grundriss errichtet und 1923 durch einen Queranbau von Friedrich Harzer in stilistischer Anpassung erweitert. Es vereint in seinen klaren, sparsam eingesetzten Bauformen typische Merkmale des Klassizismus.

Ein kleiner Dachreiter mit Glocke hebt das Gebäude aus der übrigen Bebauung hervor und kennzeichnet es als Rathaus. Das Gebäude trägt im rückwärtigen Eingang die Jahreszahl 1830 und das Ortswappen zwei gekreuzte Zieglermodel. In anschaulicher Weise wird übermittelt, dass das Rathaus eine Vielzahl von Funktionen für die dörfliche Gemeinde vereinte.

Nordfassade

Südostfassade

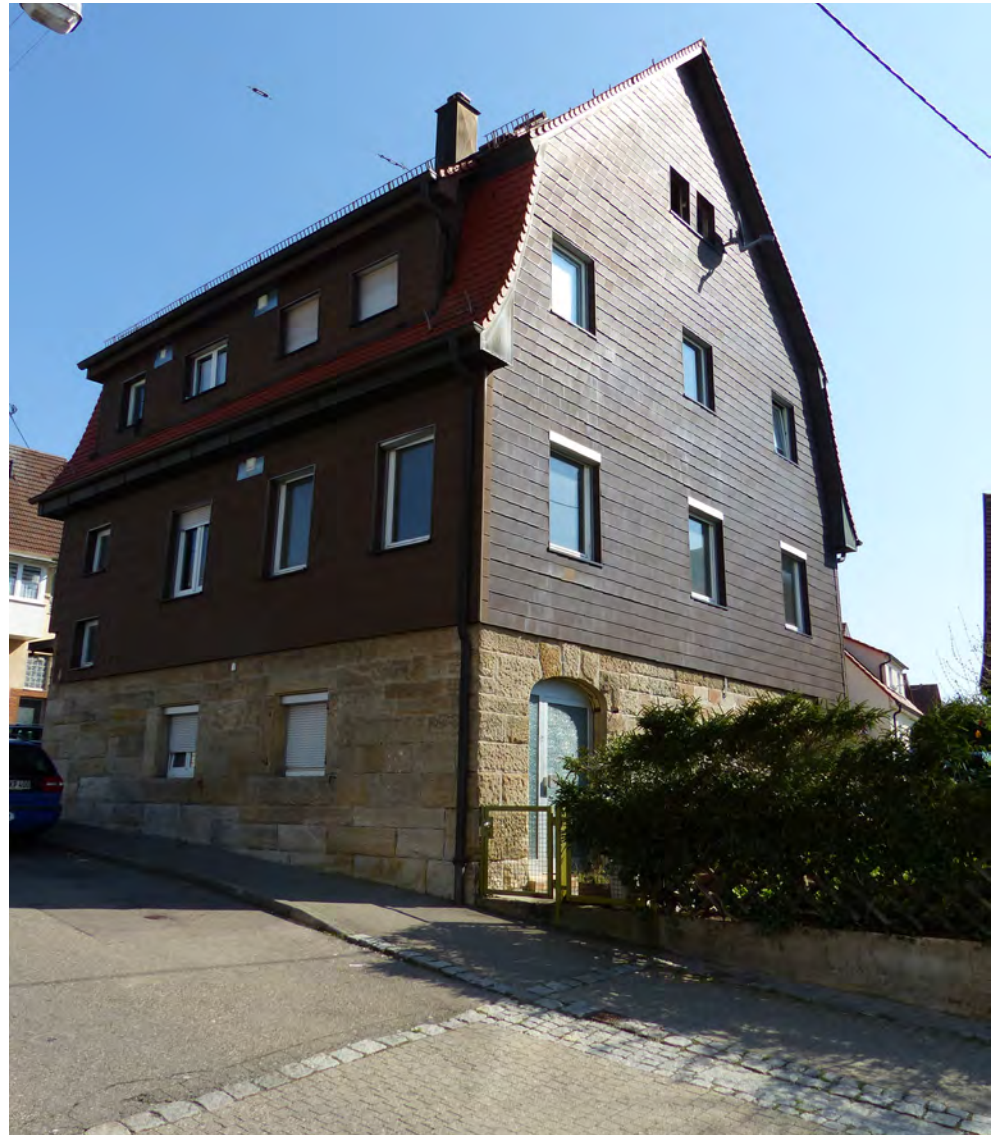
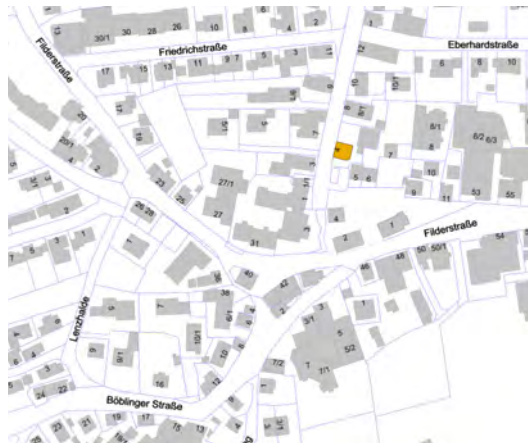
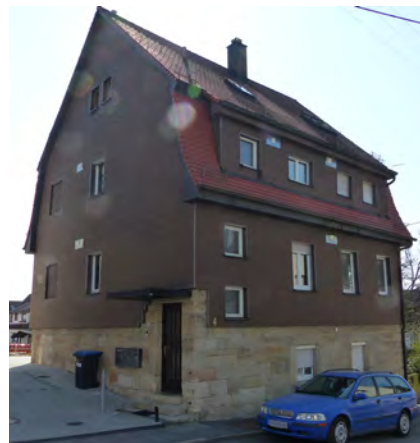
Haublickstraße 4

Das Wohn- und Geschäftshaus wurde als zweigeschossiger Bau auf Quadersockelsockel mit Mansarddach, vermutlich im frühen 20. Jahrhundert errichtet.

Das Obergeschoss ist verkleidet und verändert. Das Gebäude steht heute in freigestellter Lage mit unmittelbarer Nähe zum Kirchplatz.

Südwestfassade

Nordwestfassade

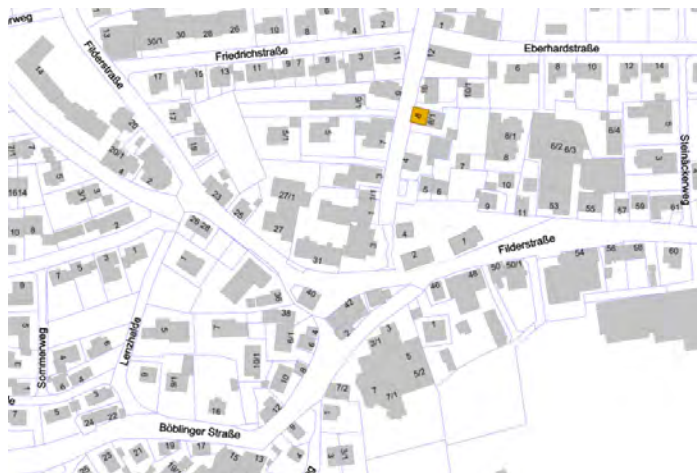
Südwestfassade

Das Wohnhaus wurde als zweigeschossiges Bauwerk mit überstehendem Krüppelwalm vermutlich im frühen 20. Jahrhundert errichtet. Im Erdgeschoss befindet sich eine später eingefügte Geschäftsnutzung, der Wohnteil in den Obergeschossen. Das Gebäude ist giebelseitig mit zeitgenössischen Blechschindeln versehen.

Aufgrund seiner städtebaulichen Lage in der Sichtachse Haublickstraße und als Hinweis auf die Siedlungserweiterung Musbachs im 19.- und 20. Jahrhunderts ist dieses Gebäude als erhaltenswert einzustufen.

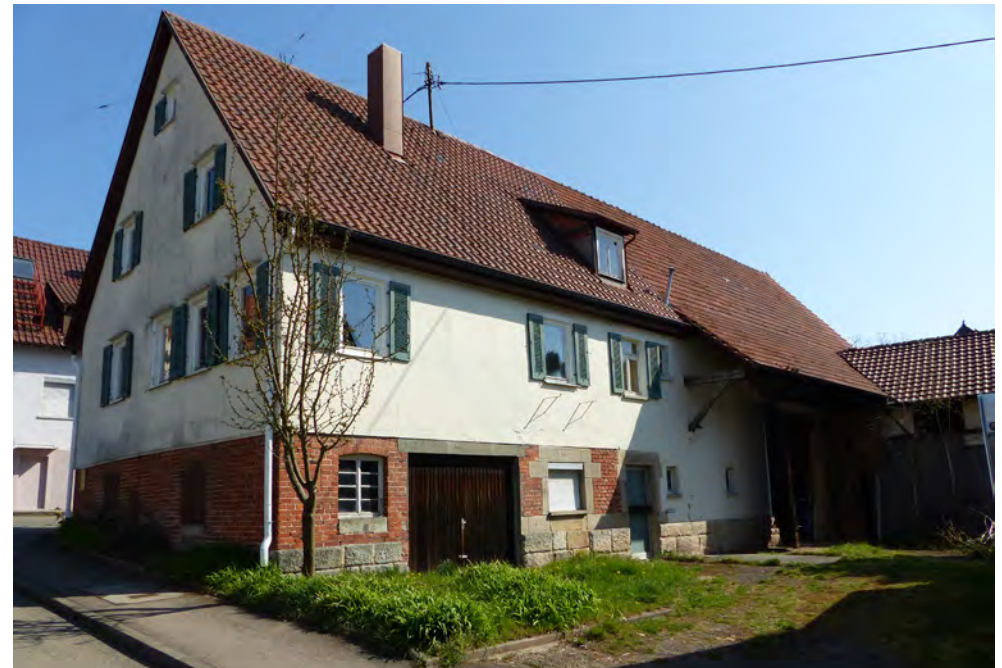
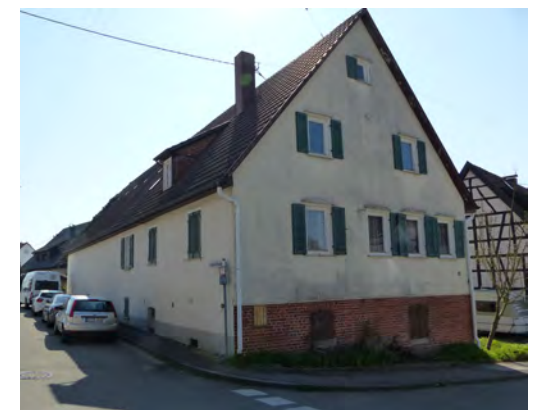
Haublickstraße 12

Eines der wenig überlieferten Einhäuser in der Haublickstraße. Der Bau ist inschriftlich datiert auf 1894. Das Gebäude vereint unter einem Dach Wohn- und Ökonomieteil. Der im westlichen Teil im Erdgeschoss des zweigeschossigen Hauses befindliche Ökonomieteil lässt sich noch gut am massiven Gebäudeeckel mit sichtbaren Ziegel/Sandsteinmauerwerk ablesen. Die darüber befindliche Anordnung der Fenster zeugt von der Wohnstube im Obergeschoss. Im Osten schließt der Scheunenteil an.

Südfassade

Nordostfassade

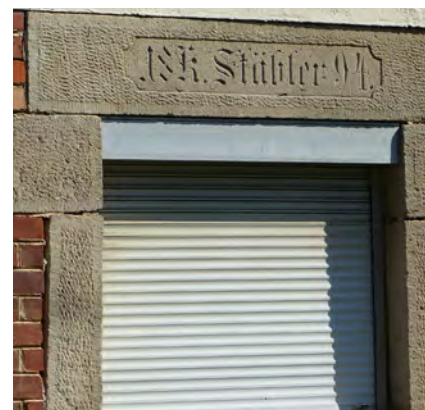
Inschriftliche Datierung

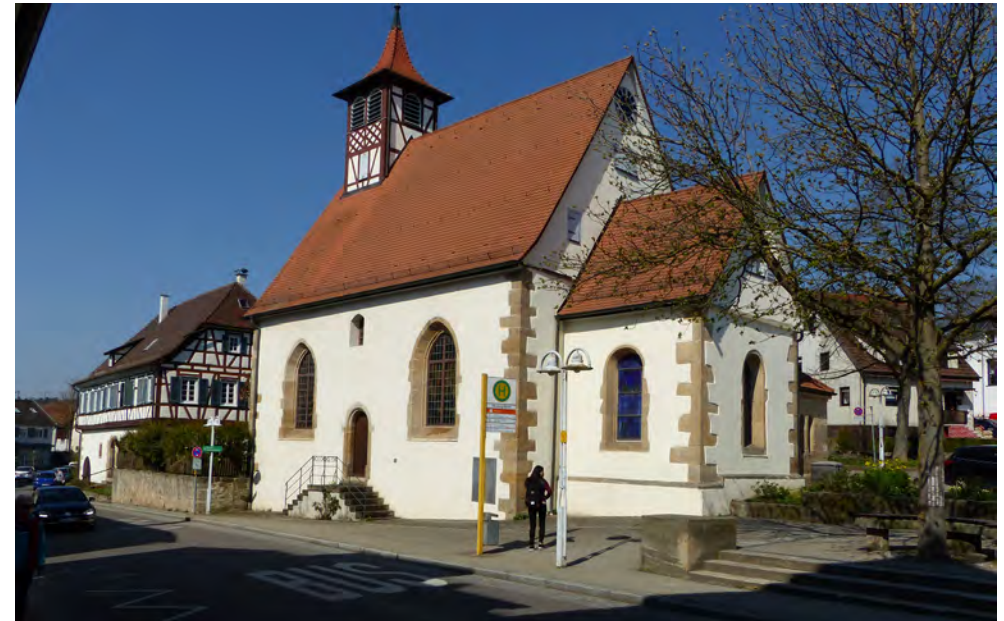
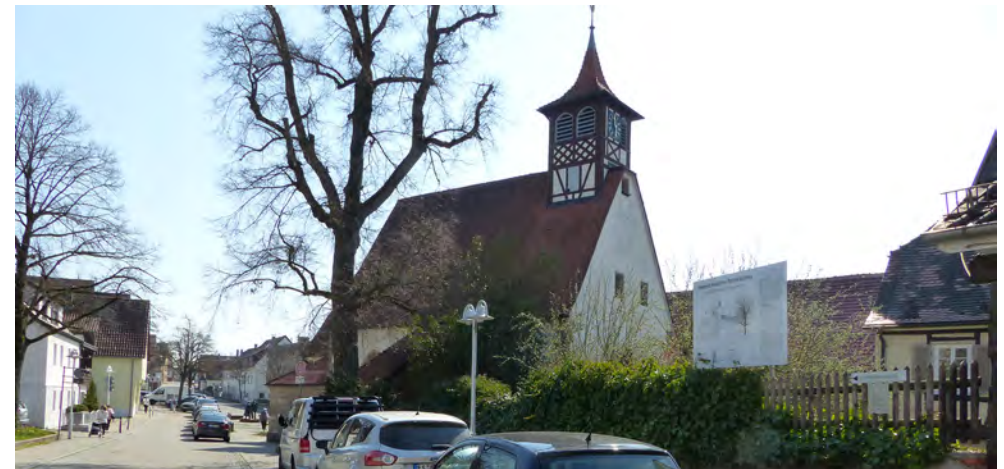
Kirchplatz 1

Die Dreifaltigkeitskirche, 1563 erbaut, ist ein verputzter Massivbau mit Fachwerkgiebel und Eckquaderung. Der einschiffige Saalbau mit eingezogenem Chor weist ein steiles Satteldach auf. Der Kirchturm ist als Dachreiter mit Glocke in Fachwerkkonstruktion an der Westseite aufgesetzt. Eine kleine Sakristei schließt sich nördlich an den Chor. An der Nordseite führt eine überdachte Treppe zur Empore. Der Nordeingang ist bezeichnet 1682. Die Südseite ist symmetrisch unterteilt mit zwei hohen Spitzbogenfenstern und einem zentralem Südportal mit doppelläufiger Freitreppe.

Südfassade

Nordfassade

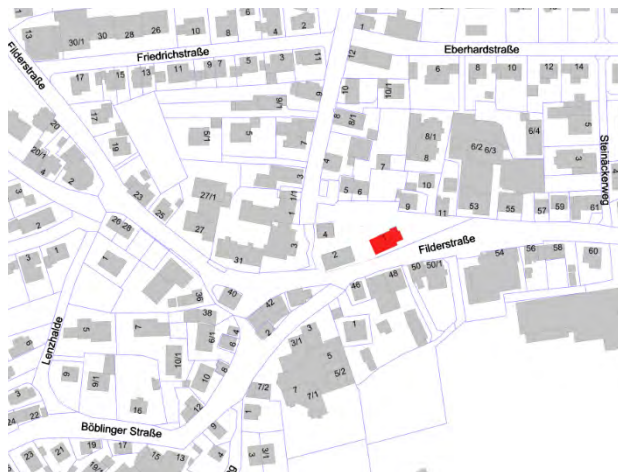
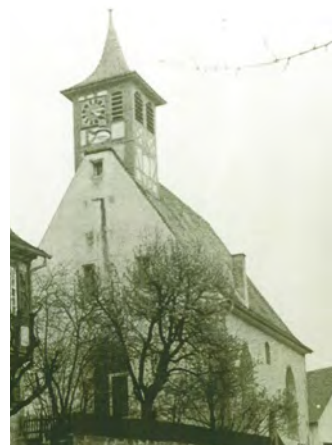
Pfarrkirche 1960

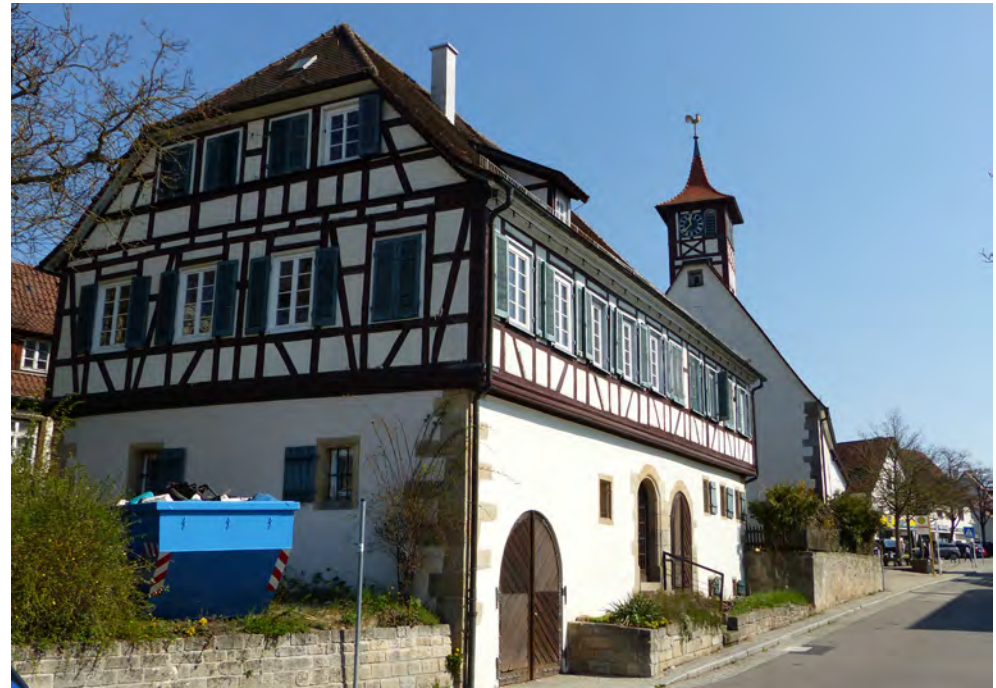
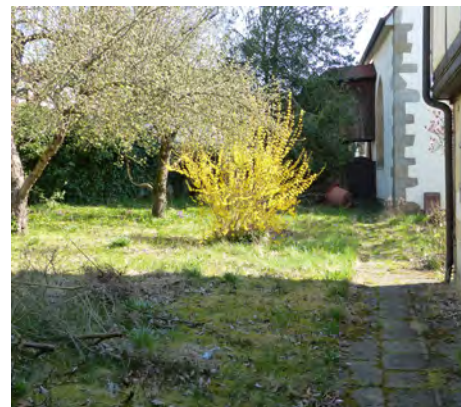
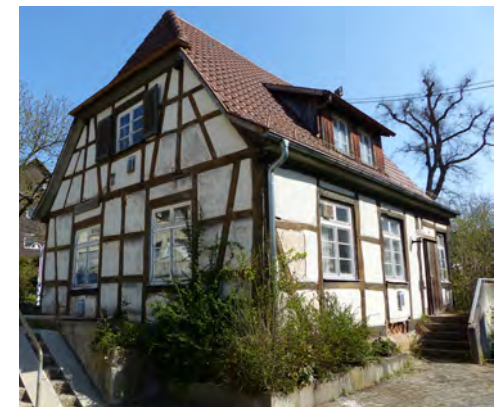
Kirchplatz 2 und 4

Das Pfarrhaus, erbaut 1793, ist ein traufständiger zweigeschossiger Fachwerkbau auf massivem Erdgeschoss mit Eckquaderung unter Krüppelwalmdach mit Schleppegauben. Der stattliche Bau wird an der Traufseite durch eine dichte Fensterreihe sowie einem profilierten Geschossgesims, das den Fachwerkaufbau abgrenzt, bestimmt. Die kleinen Fensteröffnungen und zwei Rundbogentüren im Erdgeschoss sind mit Sandsteinfassungen gerahmt. Westlich der Türen befindet sich ein Einfahrtstor, innen mit Schießscharte des Vorgängerbaus.

Die den Hofraum nördlich begrenzende ehemalige Pfarrscheuer stammt in wesentlichen Teilen aus der Zeit um 1790 und wurde ebenfalls auf einen durch die Gemeinde veranlassten Vorgängerbau der Scheuer von 1574 erbaut. Das Gebäude, ein eingeschossiger Fachwerkbau, erhebt sich über rechteckigem Grundriss unter einem Krüppelwalmdach mit Schleppegauben. Zwischen Pfarrhaus und Pfarrscheuer befindet sich zudem der ehemalige Friedhof und Pfarrgarten. Die repräsentative Anlage aus Pfarrhaus und Pfarrscheune vermittelt anschaulich Lebens- und Arbeitsweise eines Pfarrers im 18. Jahrhundert und besitzt hohen Aussage- und Assoziationswert für Kirchengeschichte und Ortsbild.

Südostfassade Pfarrhaus

Pfarrgarten

Pfarrscheuer

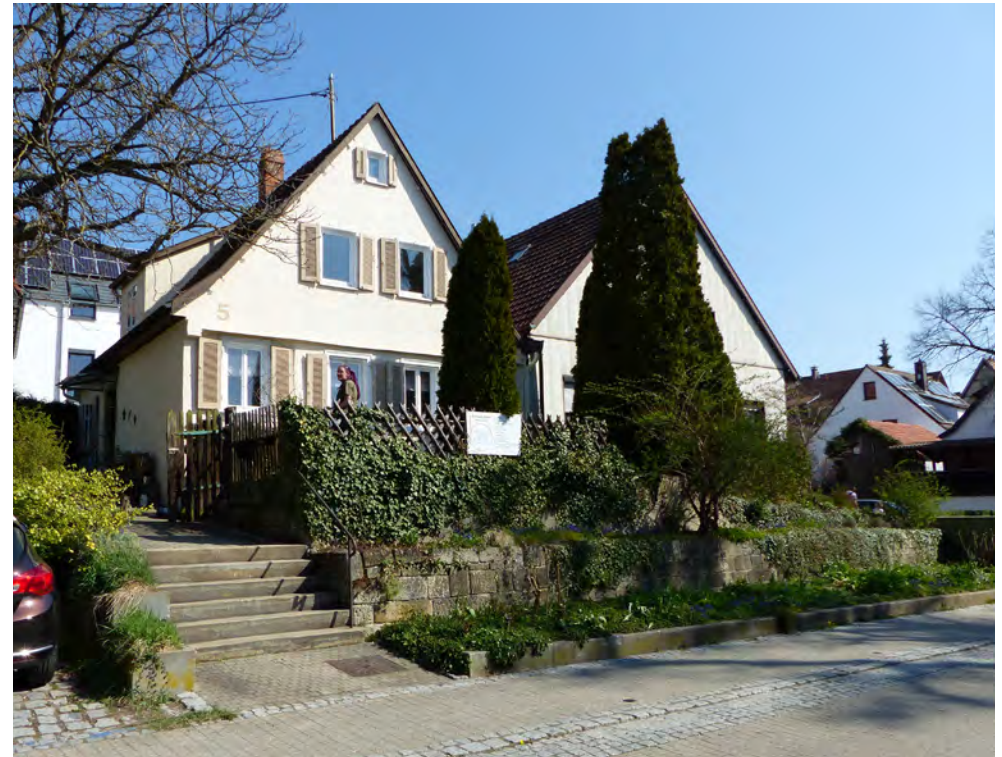
Kirchplatz 5

Das Wohnhaus steht giebelseitig zum Kirchplatz und ist eines der wenigen Gebäude Musbergs aus dem 18./19. Jahrhundert. Der eingeschossig verputzte Fachwerkbau mit sichtbar verputzten Balkenköpfen steht gegenüber der Pfarrkirche am Kirchplatz.

Südfassade
