Baden-Württemberg
Landesamt für Denkmalpflege
im Regierungspräsidium Stuttgart

Freies Institut für angewandte Kulturwissenschaften
Stephan Kaltwasser M. A. & Oliver Ungerath M. A., 2015

Historische Ortsanalyse

Malterdingen

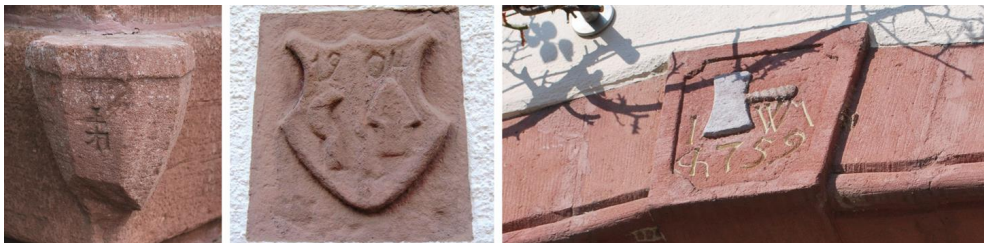
Zierelemente aus Buntsandstein (Kittelgasse 7, Hauptstraße 17, Hauptstraße 28)

den einstigen Weinbauernhöfen. Diese erfuhren allerdings in jüngerer Zeit einen Nutzungswandel. Allen gemein sind die großen Tore, die Innenhöfe und ein über Treppen zugängliches Erdgeschoss infolge hoch gemauertes Weinkeller. Der lokal anstehende Buntsandstein findet häufige Anwendung in Zierelementen an den Hausecken oder als Einfassungen von Tordurchfahrten, Hauseingängen und Treppenläufen. Während der Ortskern rund um die Hauptstraße dicht bebaut ist, lockert das Siedlungsbild in der Schmiedstraße entlang der Wasserläufe im Bereich der ehemaligen Mühle auf.

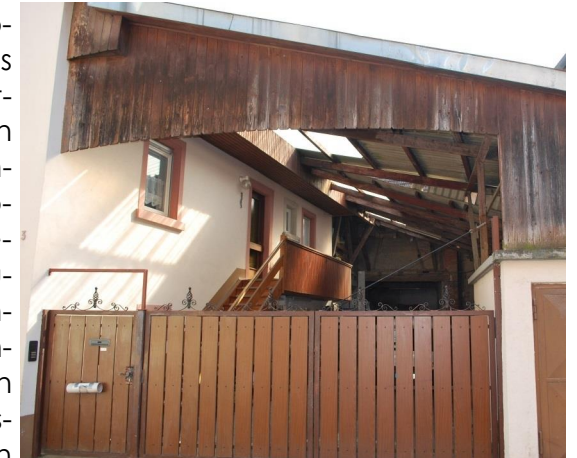
Typisches Weinbauernhaus in der Fischergasse

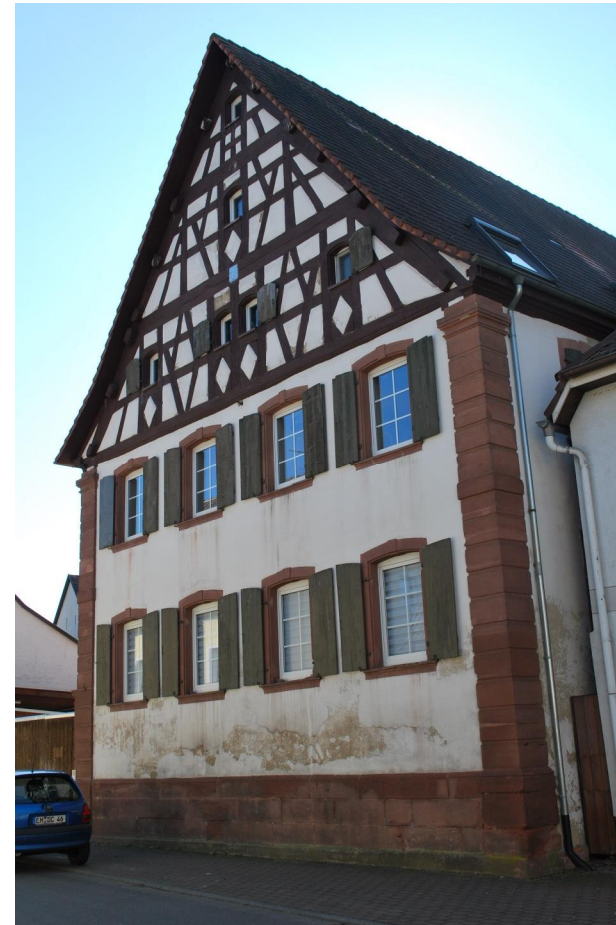
Fahnengasse 4, Blick nach S

Das Gehöft besteht aus Wohnhaus, Schopf, Scheune, Backhaus und Hof mit Mauer zur Straße. Das zweigeschossige Wohnhaus mit Satteldach, ein Steinbau mit Fachwerkgiebel, steht giebelseitig zur Straße. An den Ecken Pilaster aus Sandstein, ebenso die segmentbogigen Fenstergewände mit Schlussstein und das korbbogige Portal im Erdgeschoss in der Mitte der Traufseite. Das Sandsteinportal besitzt ein geschwungenes, gekröpftes Gesims über dem Sturz, dazu eine Rokokotüre aus Holz. Die zweiläufige Treppe ist hingegen neu. An der Kellertüre die Jahreszahl 1794.

Das gesamte Anwesen bildet eine Sachgesamtheit. Als typisches Beispiel einer Malterdinger Hofanlage besteht an ihrem weiteren Erhalt aus bauhistorischen und ortsgeschichtlichen Gründen ein öffentliches Interesse.

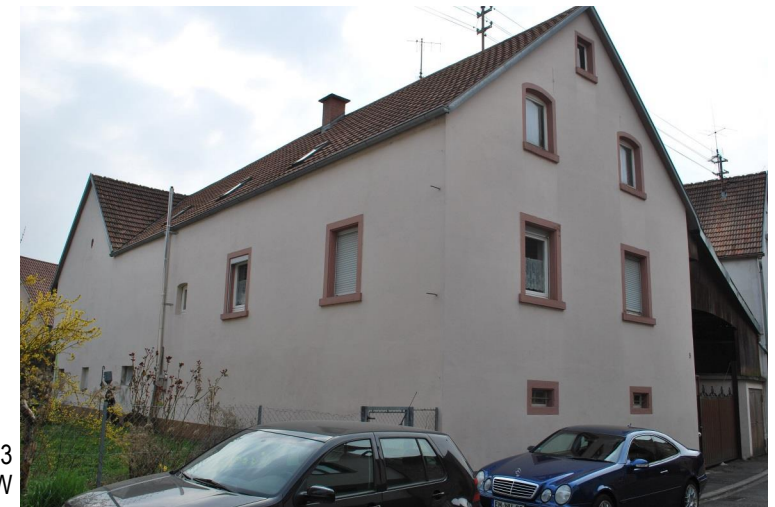
Fischergasse 3 nach W

Langes, giebelständiges Wohnhaus, eingeschossig auf Hochkeller, das mit einem Satteldach abschließt. Der Zugang erfolgt hofseitig über eine Holztreppe. Fenstergewände sowohl des Wohngeschosses als auch der Kellernischen aus Buntsandstein erneuert. Die rückwärtige Scheune ist ein Steinbau mit Fachwerk im Giebelbereich. Sie ist rechtwinklig in direktem Anschluss zum Wohn- und Wirtschaftsgebäude errichtet. Der dadurch entstandene Hofraum ist modern durch ein flaches Schleppdach vom Wohngebäude aus überdeckt.

Das Anwesen ist trotz Modernisierung ein typisches Beispiel für ein Malterdinger Gehöft des 18./19. Jahrhunderts. Hochkeller und Scheune verweisen auf den landwirtschaftlichen Mehrfacherwerb von Weinbau und Fruchtanbau mit geringer Viehhaltung. Als Bestandteil der historischen Ortsstruktur ist das Gebäude erhaltenswert.

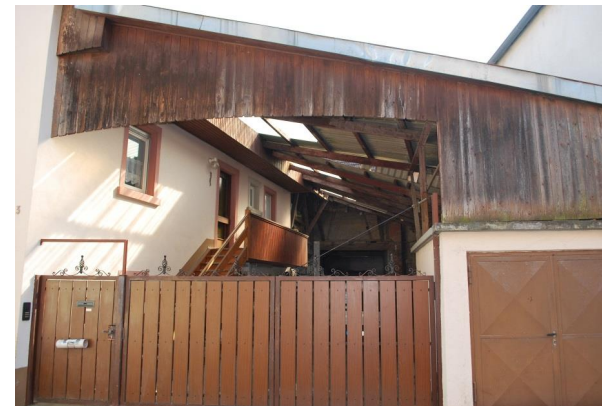
Fischergasse 3, Hof und Scheune

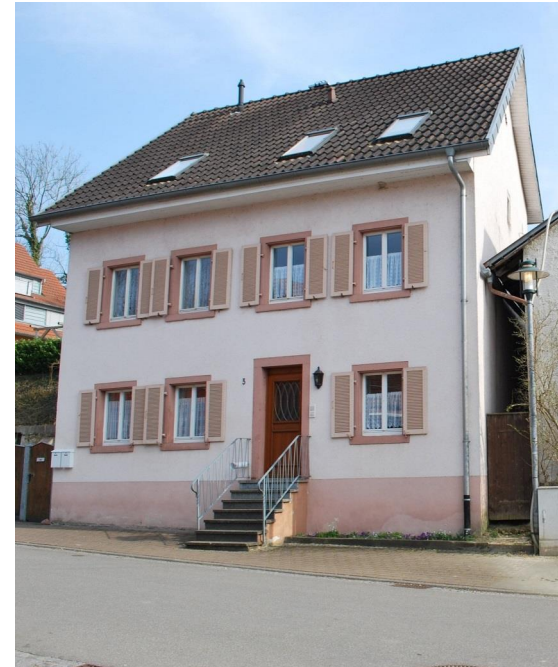
Hauptstraße 3 nach SO,
straßenseitige Partie

Zweigeschossiges Wohnhaus, traufständig auf Sockel mit einläufiger Treppe und Satteldach, das zur Rückseite für Anbau leicht aufgeschoben ist. Tür- und Fenstergewände aus Buntsandstein. Das Hausgrundstück ist durch Eingriff gegen den dahinter anstehenden Berghang gesetzt und durch eine Sandsteinmauer gegen dessen Abrutschen gesichert. Die früher nordöstlich des Wohnhauses gelegene Scheune des ehemaligen Gehöfts ist abgängig.

Das Wohnhaus liegt am Weg zwischen Kirche und Friedhof im Bereich der hier zu Ende gehenden älteren Dorfbesiedlung vor der Toranlage. Es reiht sich in das Straßenbild der Hauptstraße ein und sollte aus ortsgeschichtlichen Gründen erhalten werden.

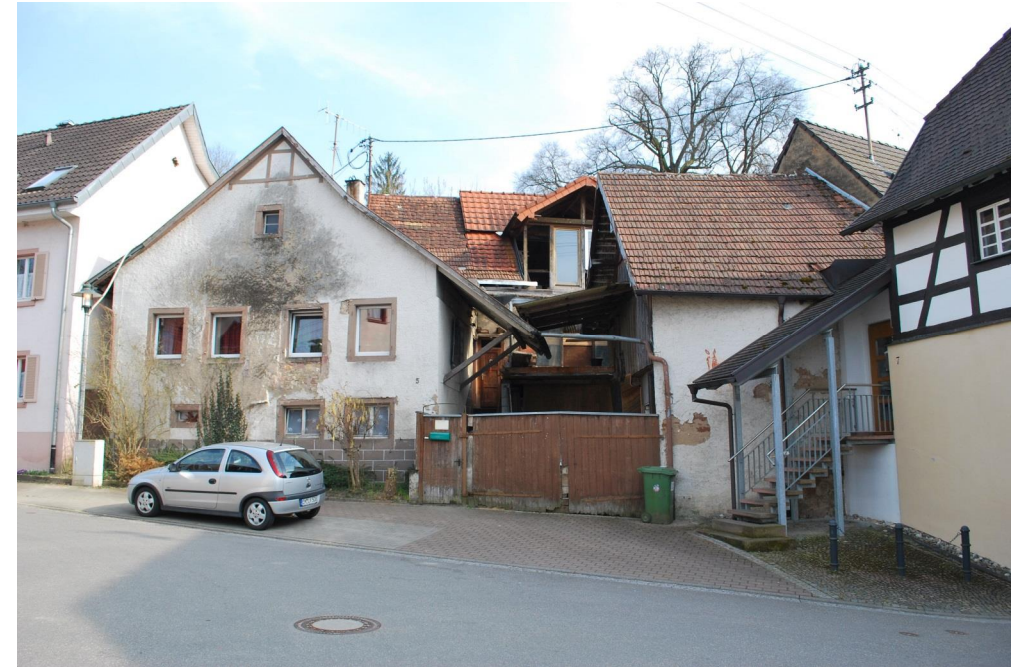
Hauptstraße 5, Blick nach SO

Ein eingeschossiges Wohnhaus, giebelständig zur Straße, Satteldach, Fenstergewände aus Buntsandstein. Rechtwinklig zum Wohnhaus eine Scheune, die mit ihrer Rückwand am Berghang steht. Das kleine Gehöft wird durch einen zur Hofseite giebelständig gebauten Schopf abgerundet, dessen rückseitige Giebelwand in der Flucht der ehemaligen Ettermauer steht. Das verwinkelte Anwesen trägt der Enge zwischen Torhaus und Berghang Rechnung. Es dürfte zur Bebauung des 18. Jahrhunderts zählen. Es sollte in der Anlage aus ortsgeschichtlichen Gründen erhalten werden.

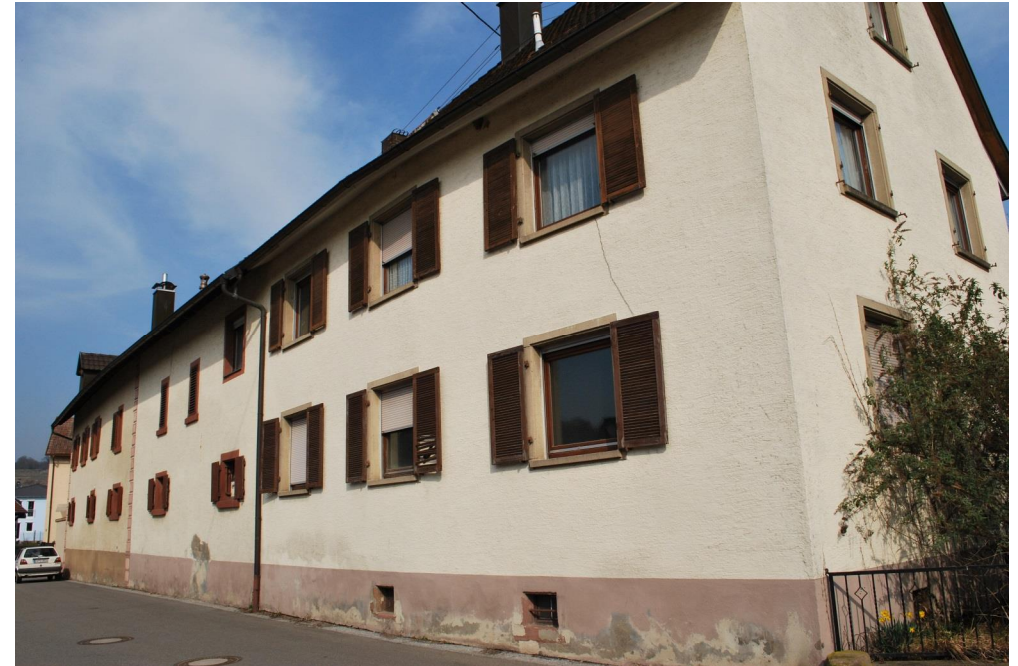
Hauptstraße 6, Blick nach NO

Das Anwesen liegt vor der ehemaligen Umfriedung der Gemeinde, dürfte jedoch zu einer Zeit entstanden sein, als diese Begrenzung keine Rolle mehr spielte. Das Gehöft liegt auf halber Höhe zwischen Tal- sohle und den Muschelkalkterrassen auf der Süd- und Südostseite der Gemeinde am Weg zu den Ziegeltonlagern und zum Friedhof,

der zu Beginn des 19. Jahrhunderts von der Kirche zum Hang verlegt wurde. Bau- stil und die Geschlossenheit von Wohn- und Wirtschafts- trakt mit Scheune sind charakteristisch für Malterdingen. Der Er- halt des Anwesens in seiner heutigen Form ist daher wünschenswert.

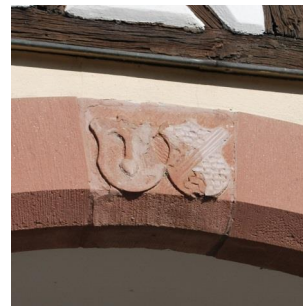
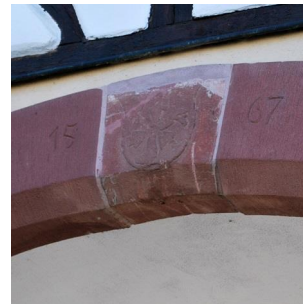
Wappen an der Innenseite des Tors

Wappen und Jahreszahl an der Außenseite des Tors

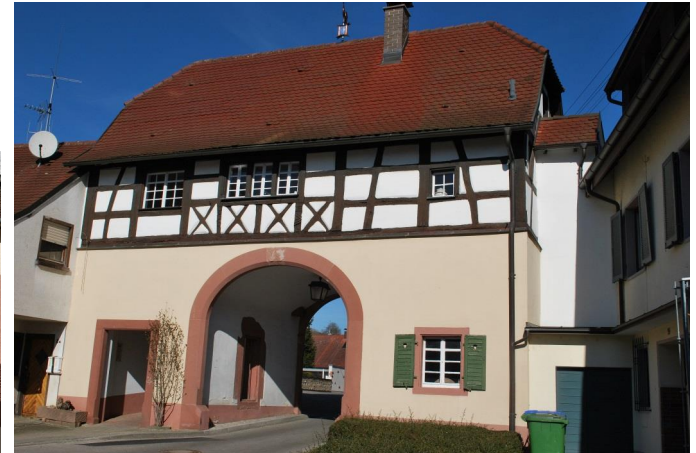
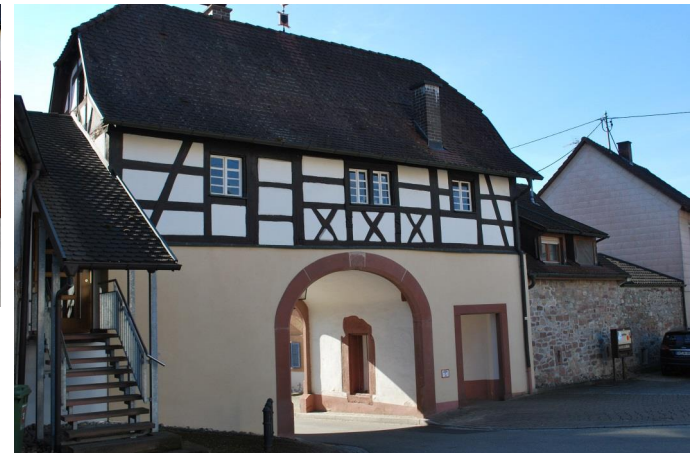
Das Torhaus ist neben der westlich anschließenden Mauer das einzige noch sichtbar erhaltene Zeugnis der einstigen Stadtbefestigung. An seinem Erhalt besteht aus bauhistorischen und ortsgeschichtlichen Gründen ein öffentliches Interesse.

Hauptstraße 7, Ansicht von der Stadtseite

Hauptstraße 7, stadtauswärtige Ansicht

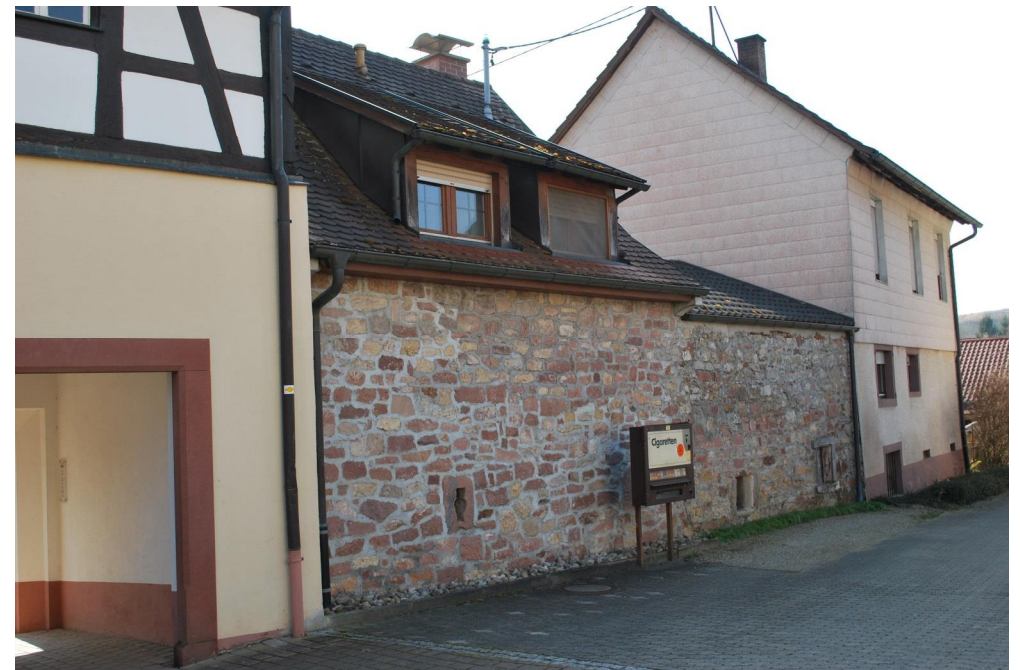
Sandsteinmauer aus unregelmäßig großen, behauenen Buntsandsteinen mit reichlicher Mörtelverfugung. Die Mauer schließt sich unmittelbar nördlich an das „Alte Torhaus“ an und bildet die Rückwand für zwei Gebäude. Jeweils zwei kleine Fenster in gleicher Höhe weisen auf verschiedene Kellerhöhen der beiden Häuser hin. Eines der Fenster schießchartenartig in Form eines Schlüssellochs dürfte als Spolie von einem anderen Gebäude eingebaut worden sein. Die Wand vermittelt zusammen mit dem Torhaus eine deutliche Grenzlinie. Sie sollte aus Gründen der Ortsgeschichte weiterhin erhalten werden.

Hauptstraße 8a/10, Teil der ehemaligen Ortsbefestigung nach W

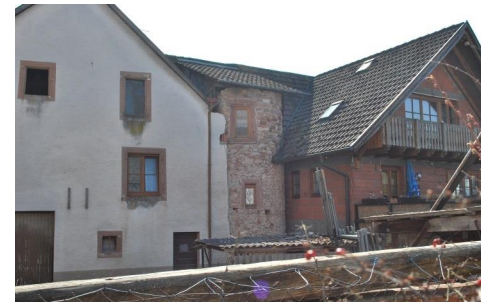
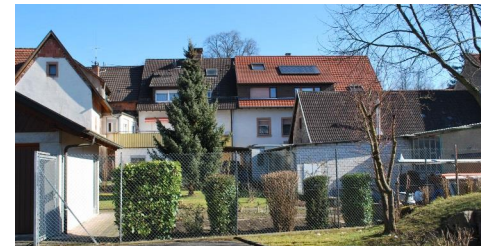
Hauptstraße 12 von O (o.) und W (u.)

Das spätere Haupthaus, östlich anschließend und firstparallel zur Hauptstraße, entstand durch Ausbau eines im Plan von 1871 dargestellten Ökonomiegebäudes. Ein in den 1990-er-Jahren errichteter Anbau schließt nördlich an den Kernbau an.

Vom dem einstigen in das 16. Jahrhundert zurück gehenden Kerngebäude ist vor allem der Treppenturm übrig geblieben. Seine Substanz ist ein Indiz für die ehemals aufwändige Bauweise und deutet auf eine Sonderstellung des Gebäudes (Zehnthof?) hin. Sein Erhalt ist aus bau- und ortsgeschichtlichen Gründen von öffentlichem Interesse.

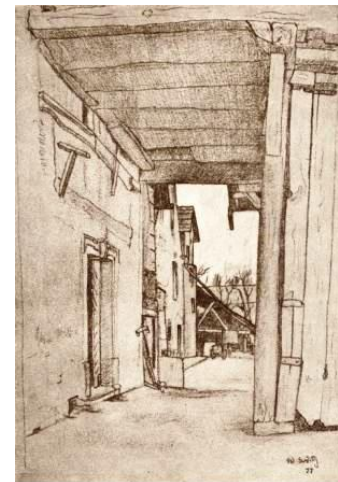
Historischer Durchgang zum Schlösle

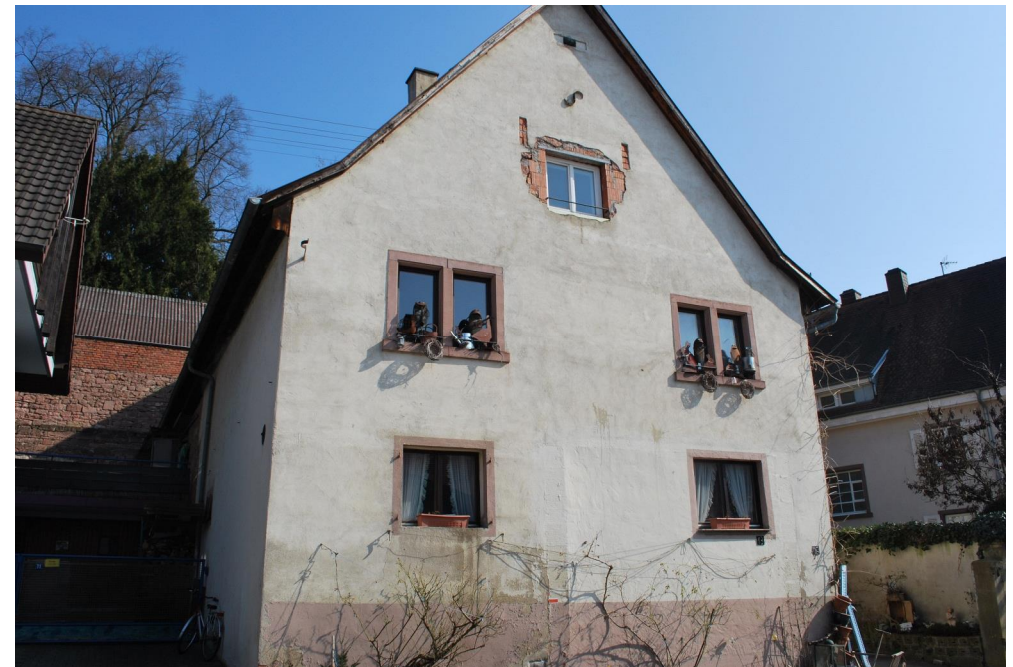
diesem Quartier und zeichnet sich durch die massive Hangsicherung aus, die erst wieder nordöstlich des Tores zum Vorschein tritt. Diese lassen seine Erhaltung als wünschenswert erscheinen.

Hauptstraße 13 mit Hangmauer nach O

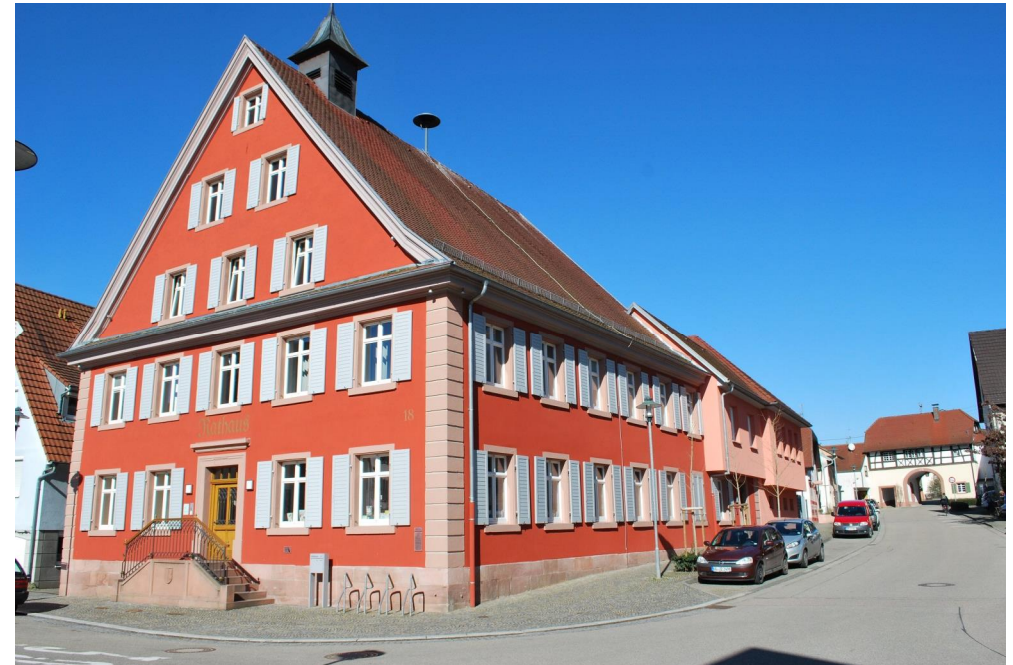
Das zweigeschossige Gebäude steht mit seinem Giebel zur Hauptstraße. Das Satteldach ist von einem Dachreiter bekrönt, der von der aufgelassenen Laube übernommen wurde. Gequaderte Ecklisenen, ein umlaufendes Gesims in Traufhöhe, das mittige verdachte Portal und die vorgelagerte zweiläufige Steintreppe mit Gemeindewappen kennzeichnen das repräsentative Gebäude. Im Jahre 2010 erfuhr es eine umfassende Außen- und Innensanierung. Bei diesen Arbeiten wurde im Erdgeschoss ein Grundstein mit der Jahreszahl 1512 entdeckt.

Rathaus, Giebel- und Traufseite

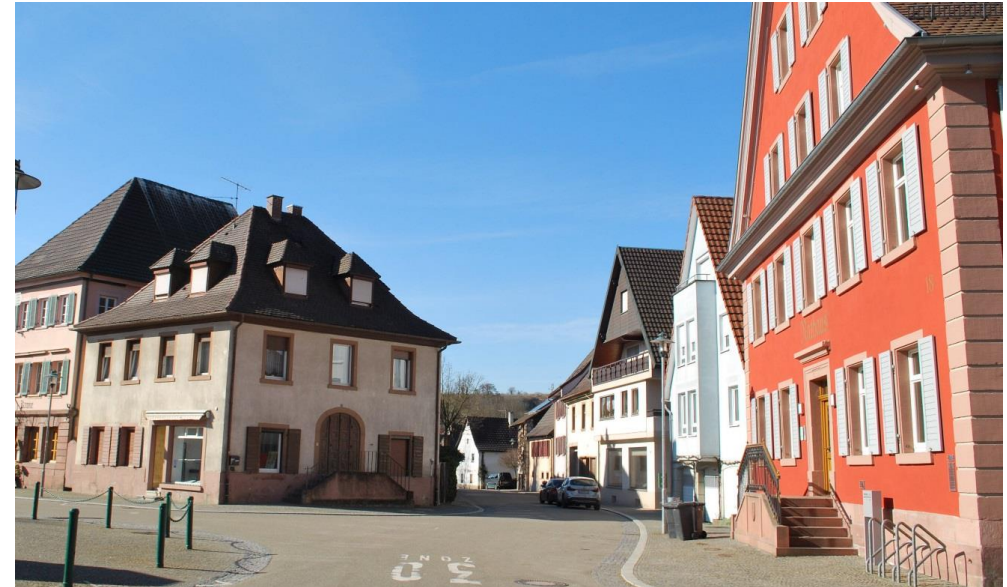
Würfelförmiges Steinhaus mit Walmdach an der Einmündung der Schmiedtstraße in die Hauptstraße, einst gegenüber der Laube. Das Haus steht auf einem niederen Steinsockel. In das Gebäude führt von Osten ein rundbogiges Tor, der Zugang erfolgt über eine zwei-läufige Steintreppe. Fenstergewände und Seitentürgewände aus Buntsandstein. Am Zugang von der Hauptstraße ist ein Wappen mit der Inschrift „Vogt Breithaupt“ und „Bürgermeister Frosch“, sowie die Jahreszahl 1825 angebracht.

Altes und Neues Rathaus nach W

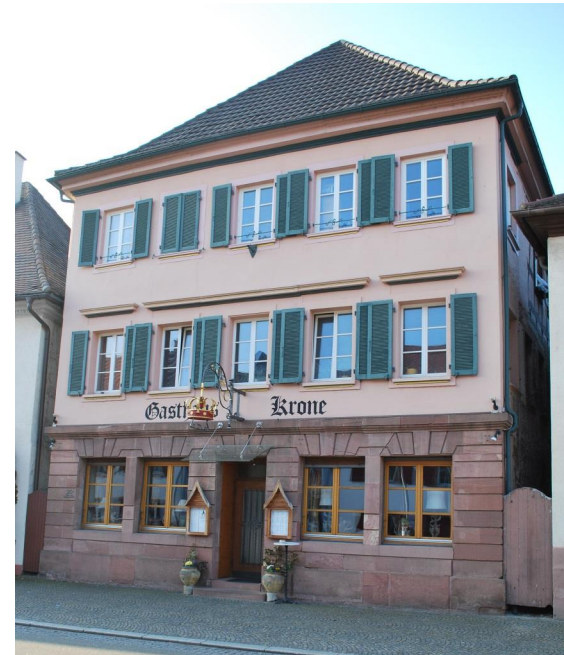
Dreigeschossiger Massivbau mit Satteldach, zur Hauptstraße hin abgewalmt. Fassade im Erdgeschoss rustiziert mit mittigem Eingang. Fenster im ersten Obergeschoss mit Verdachungen.

Am Erhalt des Hauptgebäudes besteht aus bauhistorischen und ortsgeschichtlichen Gründen ein öffentliches Interesse. Die rückwärtigen Wirtschaftsgebäude sind nicht Bestandteil des Kulturdenkmals, sie sind aber im Zusammenhang des Anwesens von Bedeutung für die historische Ortsstruktur und daher erhaltenswert.

Gasthaus Krone an der Hauptstraße

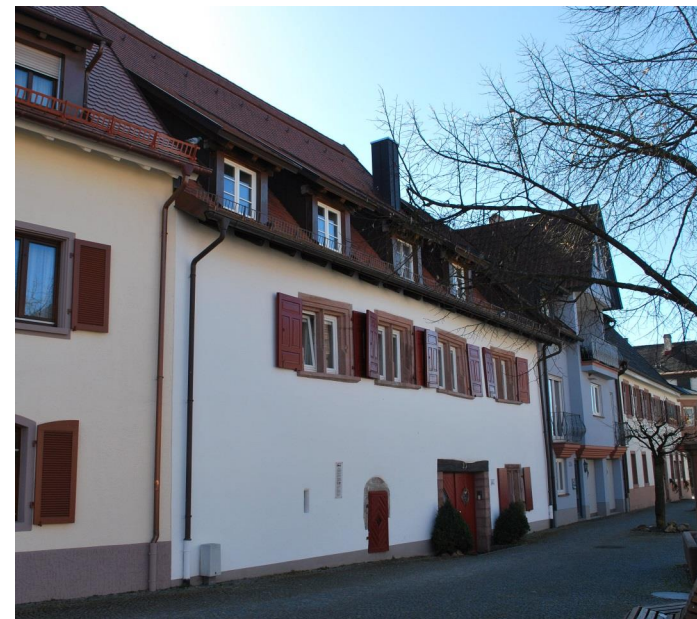
Das zweigeschossige Gebäude im spätgotischen Stil erbaut mit Satteldach steht mit seiner Traufseite zur Straße. Das Haupthaus besitzt gekahlte Fenstergewände im Erdgeschoß und im ersten Obergeschoss. Die vier Fenster im Obergeschoss enthalten ein Stabwerkprofil. Ein gleichartiges Fenster im Erdgeschoss neben dem rechteckigen Tor mit Eichholzsturz. Auf der linken Seite eine kleine Tür zum Kellerraum. Das Gebäude stand ursprünglich frei an der Hauptstraße. Dies belegen sowohl ältere Karten wie auch das Vorhandensein von Fensteröffnungen an beiden Giebelseiten im Dachbereich. Dendrochronologische Untersuchungen von Dachwerk (1501), wie auch Gebälk über dem Erdgeschoß (1495/96,1507) ergeben eine Erbauungszeit des Hauses um 1500. Somit zählt das Bauwerk zu einem der ältesten Gebäude am Ort.

Das Salzhaus nach SW

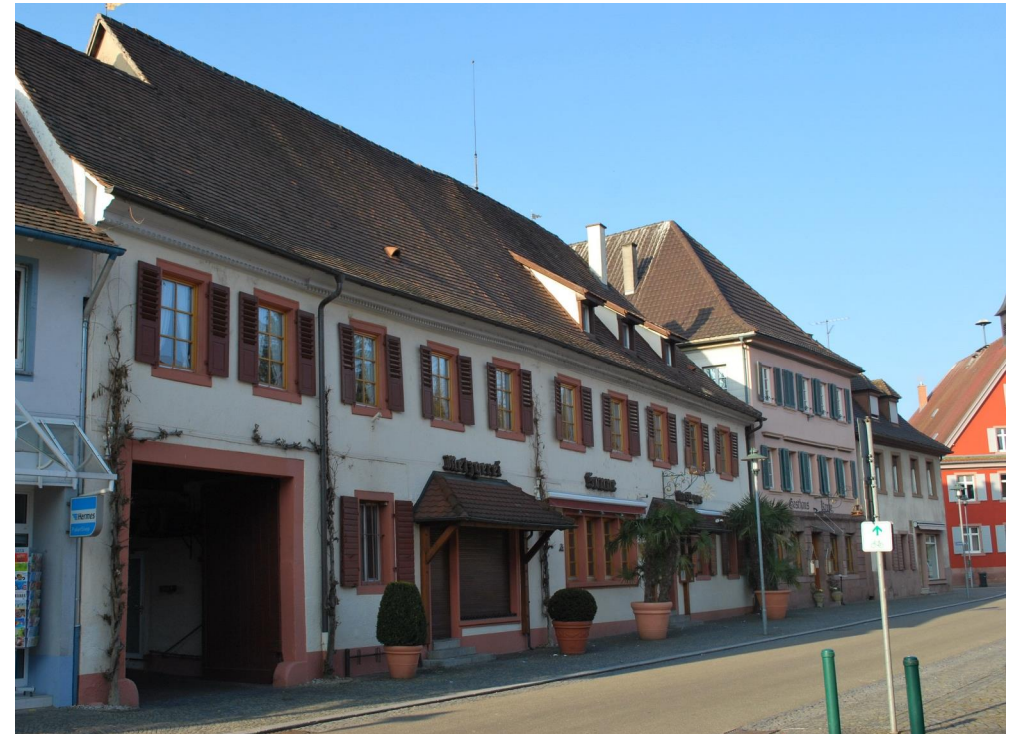
Langgezogenes zweigeschossiges Wohnhaus auf Sockel, traufseitig stehend. Die Fenster haben Buntsandsteingewände. Zum Haus 26 bündiger Anbau mit sandsteingerahmter Tordurchfahrt. Die Datierung „1822“ im Türsturz weist auf den Umbau im 19. Jahrhundert hin. Dass das Gebäude im Kern wesentlich älter ist, belegt ein Rundbogen im Hof mit der Jahreszahl 1588 und einer Brelzel.

Hauptstraße 24, Gasthaus Sonne nach N (dahinter Gasthaus Krone und Altes Rathaus)

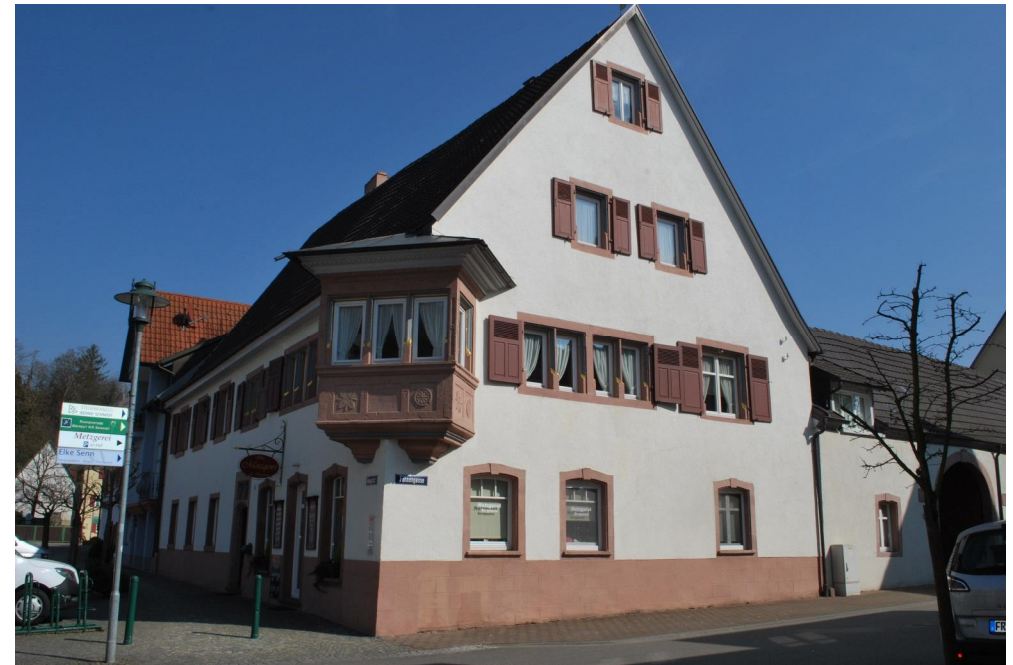
Der ehemalige Gasthof, traufständig zur Hauptstraße, liegt an markanter Stelle an der Ecke zur Fahngasse. Das Hauptgebäude, die senkrecht daran anschließende Scheune und zwei Schöpfe umschließen auf vier Seiten einen Innenhof. Das zweigeschossige Hauptgebäude mit Satteldach wurde in mehreren Bauphasen errichtet. Das Eckhaus mit Erker stammt aus dem Jahre 1579.

Hauptstraße 25 an der Ecke zur Fahngasse

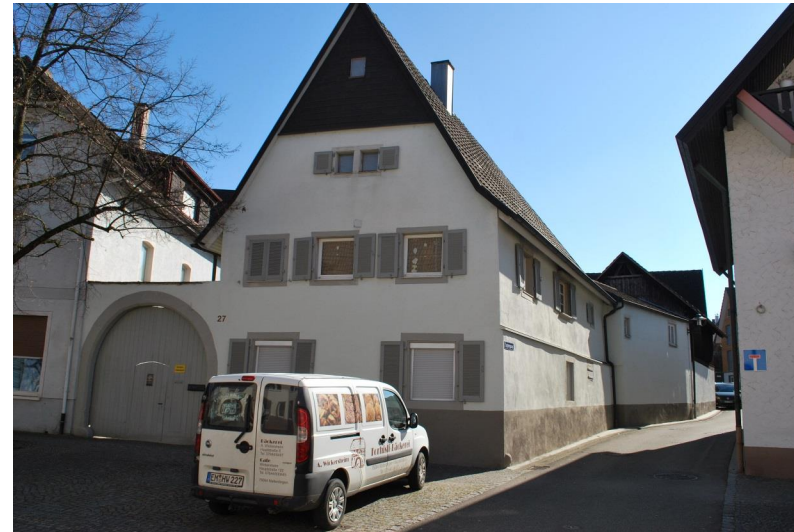
Gehöft mit zweigeschossigem Wohngebäude auf Sockel, zur Hauptstraße hin giebelständig, Satteldach mit leichtem Aufschiebling. Das Obergeschoss aus Fachwerk (verputzt) ist gegenüber dem Erdgeschoss leicht eingerückt.

Hauptstraße 27 nach SO, rechts die Suppengasse

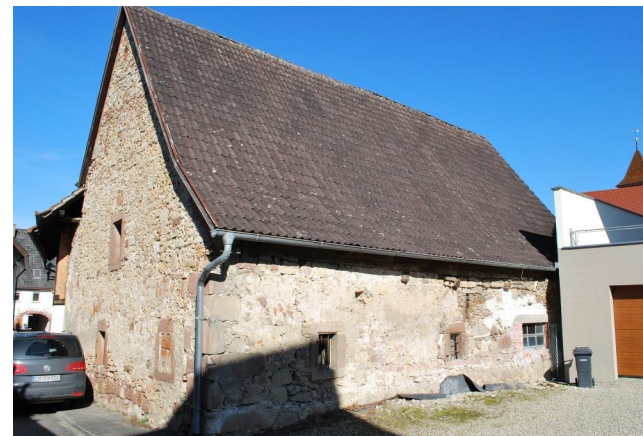
Hofseitig eine Begrenzungsmauer mit großem rundbogigem Tor zum Hofplatz, bezeichnet „1576“. Nach Süden hin entlang der Suppengasse erstrecken sich traufständig zwei Nebengebäude, an die giebelständig die Scheune mit Stall anschließt. Das Gebäude aus unterschiedlich großen Buntsandsteinen hat kleine gerahmte, zu verschiedenen Zeiten eingesetzte Fenster. Auf einem der Fensterstürze die Jahreszahl 1579.

Hauptstraße 27, Anbau in der Suppengasse

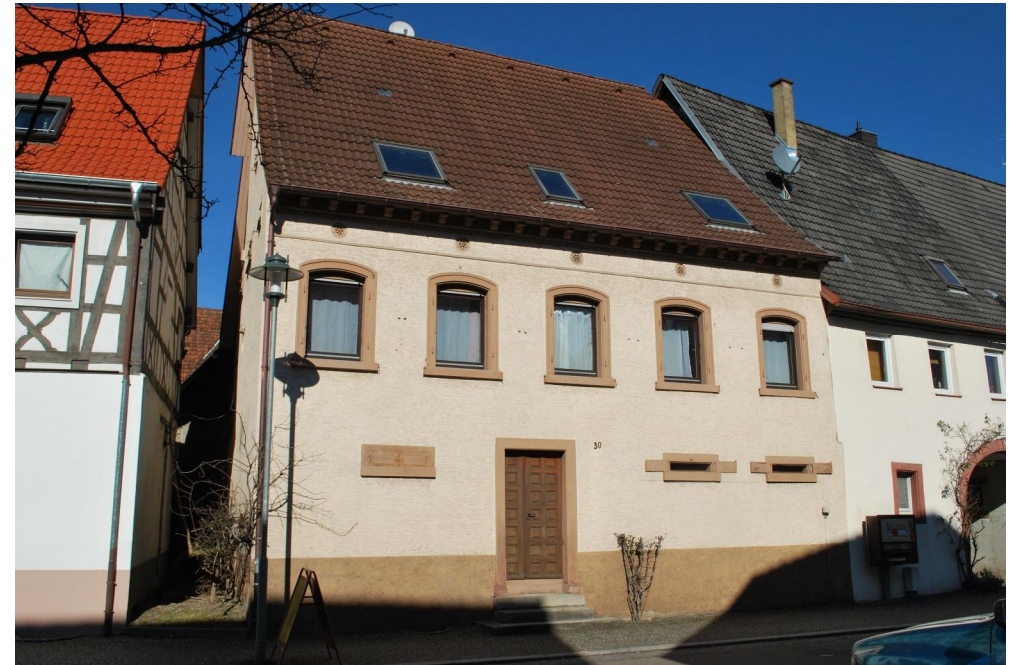
Wohnhaus traufständig, zweigeschossig auf Sockel mit Hochkeller, zum Nachbarhaus 32 kleine Feuergasse. Satteldach mit Aufschiebling, darunter runde Zierziegel für Entlüftung.

Hauptstraße 30 nach NW

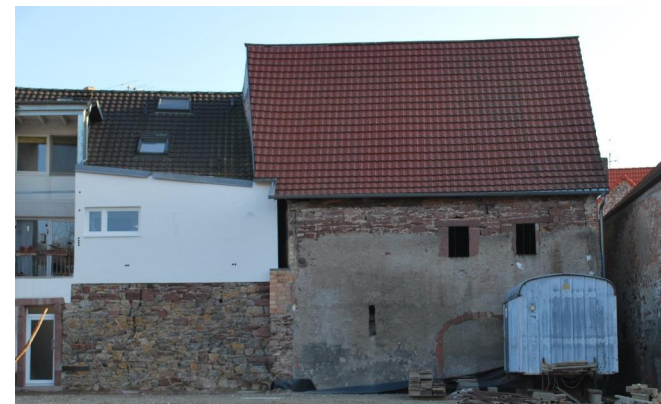
Die segmentbogigen Fenstergewände sind aus Sandstein, im Kellergeschoss liegende Rechteckschlitze ebenfalls Sandstein. Das rückwärtige Nebengebäude an der westlichen Grundstücksgrenze wurde mehrfach umgebaut. Die daran anschließende ost-west-gerichtete Scheune hat an ihrer Nordseite eine zugemauerte rundbogige Toreinfahrt, die Wand ist aus großen grob behauenen Sandsteinen errichtet.

Hauptstraße 30, Scheune

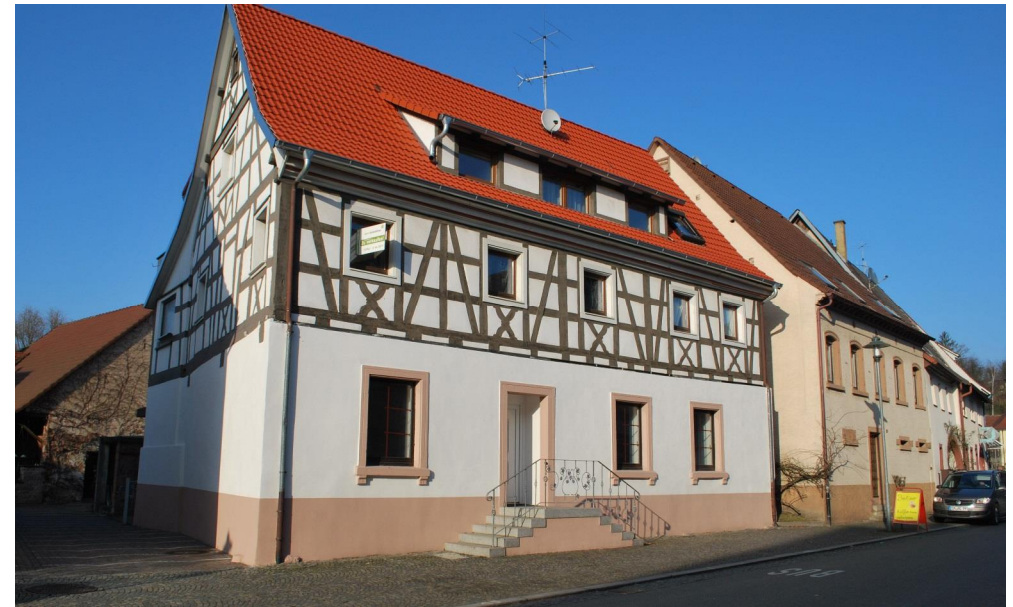
Das zweigeschossige Haus steht traufseitig zur Hauptstraße. Das Erdgeschoss ist massiv, Fenster- und Türgewände aus Sandsteinen. Der Zugang erfolgt über eine zweiläufige, erneuerte Treppe. Im Obergeschoss Fachwerk mit Bogenkreuzen, darüber ein Satteldach mit späterer Schleppegaupe. Zur Hofseite wurde das Haus erweitert. Der Anbau ist leicht abgewinkelt, Fachwerk und Dachkonstruktion laufen jedoch durch.

Hauptstraße 32 nach NO, rechts dahinter Hauptstraße 30

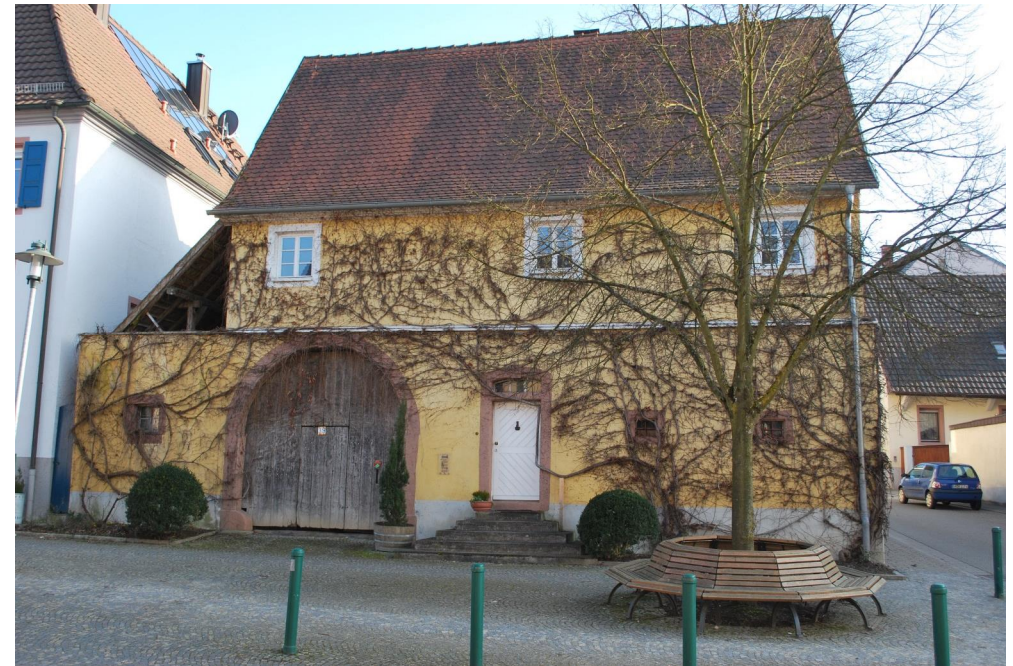
Das Hauptgebäude wurde im Erdgeschoss massiv und im Obergeschoss mit Fachwerk ausgebildet. Wegen des Grundwassers wurde der Weinkeller ebenerdig angelegt. Das Haus besitzt ein Satteldach mit Aufschieblingen. Die Fenstergewände, das große rundbogige Hoftor zur Hauptstraße und das segmentbogige Gewände des Haupteingangs mit Oberlicht und Schlussstein sind aus Sandstein. Der Zugang zum Haus führt über eine kleine Steintreppe, diese wurde modern erneuert.

Hauptstraße 39 von NW

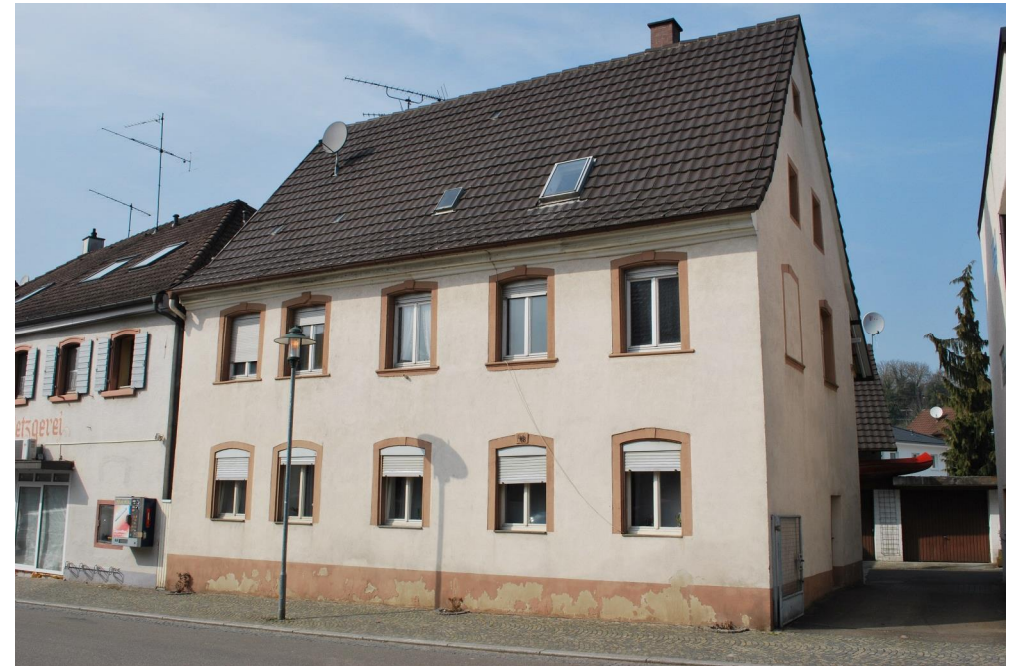
Zweigeschossiges Wohnhaus auf Sockel, traufständig mit freier östlicher Giebelseite zum Hofzugang. Die segmentbogigen Fenstergevände mit Zierschlussstein sind aus Buntsandstein, in der unteren Reihe teilweise erneuert ohne Zierstein.

Hauptstraße 48 von SO

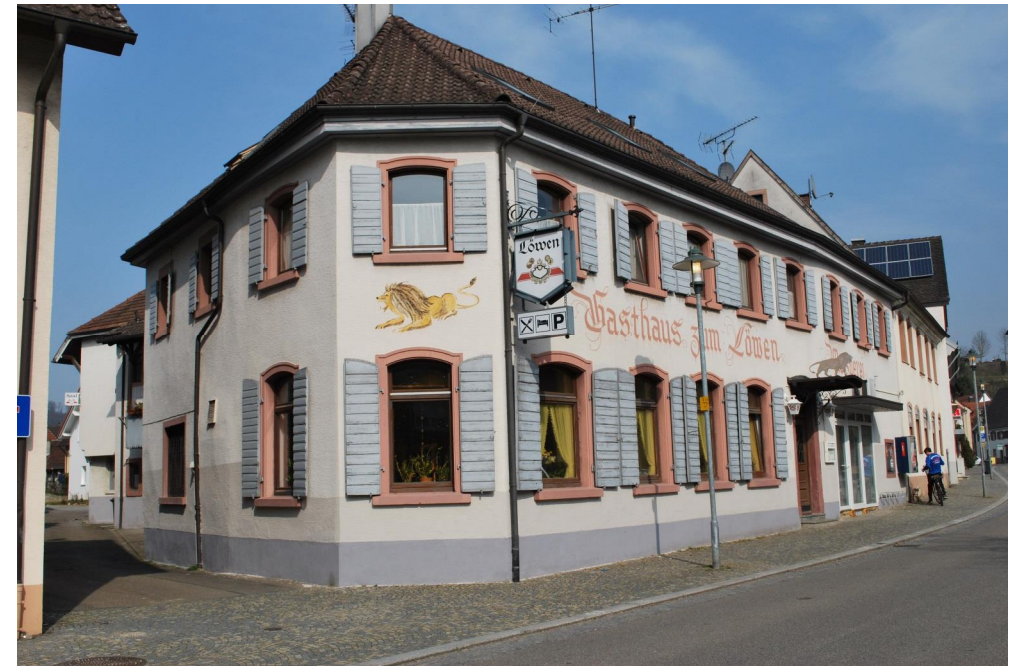
Das Anwesen selbst besteht aus dem genannten zweigeschossigen Eckhaus mit L-förmiger Erweiterung im Löwengässle. Das Gebäude besitzt eine Putzfassade mit mittigem Eingang und segmentbogigen Fensterrahmen aus Sandstein, im Obergeschoss niedriger als im Erdgeschoss, darüber ein Satteldach mit Aufschieblingen. Die Ecke zum Löwengässle ist abgewinkelt.

Hauptstraße 50 von SW

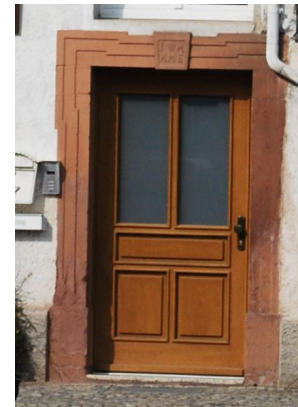
Das reich profilierte gohrte Portal an der Traufseite des Hauses mit den Initialen „IM / AME“ (?) im Schlussstein ist vom Haus des Vogtes Menton erhalten. Das Wohnhaus war im 2. Weltkrieg schwer getroffen worden und wurde 1956 in der heutigen Form wieder aufgebaut. Das Portal ist ein Zeugnis für die aufwändige Bauweise in diesem zentralen Abschnitt der Hauptstraße.

Barockportal Hauptstraße 56

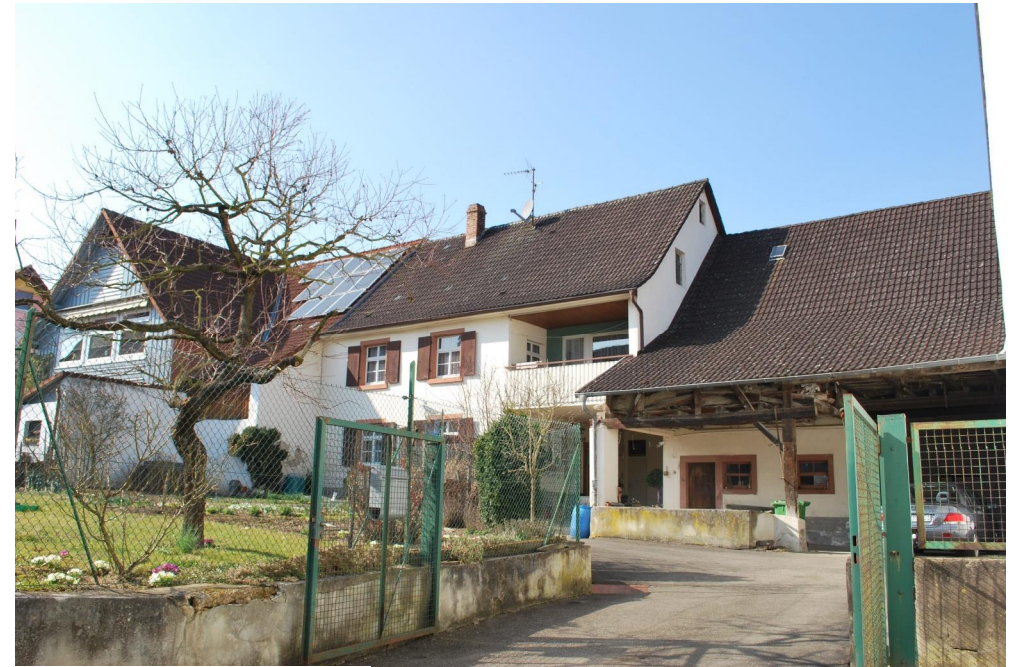
Anlage aus Wohnhaus und Scheune, beide traufständig, nebeneinander stehend, von der Kochgasse hinter Gartengelände zurückgesetzt. Das zweigeschossige Wohnhaus hat ein Satteldach, die Fenstergewände aus Sandstein. Wohnhaus und Scheune wurden nachträglich durch einen modernen Zwischenbau als Erweiterung des Wohnhauses verbunden. Die östlich anschließende Scheune hat ein Satteldach mit Schleppdach über den Scheunenvorplatz.

Kochgasse 2 nach NW,
links daneben Kochgasse 4

Das Anwesen in der Kochgasse scheint Rücksicht auf eine ältere Siedlungssituation zu nehmen, eventuell zusammenhängend mit der ehemaligen Ortseinfriedung. Ursprünglich hatte im heutigen Gartengelände noch ein Wirtschaftsgebäude gestanden. Die benachbarten Grundstücke in der Fahngasse waren nicht bebaut. Insofern ist das Gehöft Kochgasse 2 von Bedeutung für die Ablesbarkeit der historischen Ortsstruktur und daher erhaltenswert. Das westlich anschließende Anwesen Kochgasse 4 zeigt die gleiche Situation, ist aber stärker verändert.

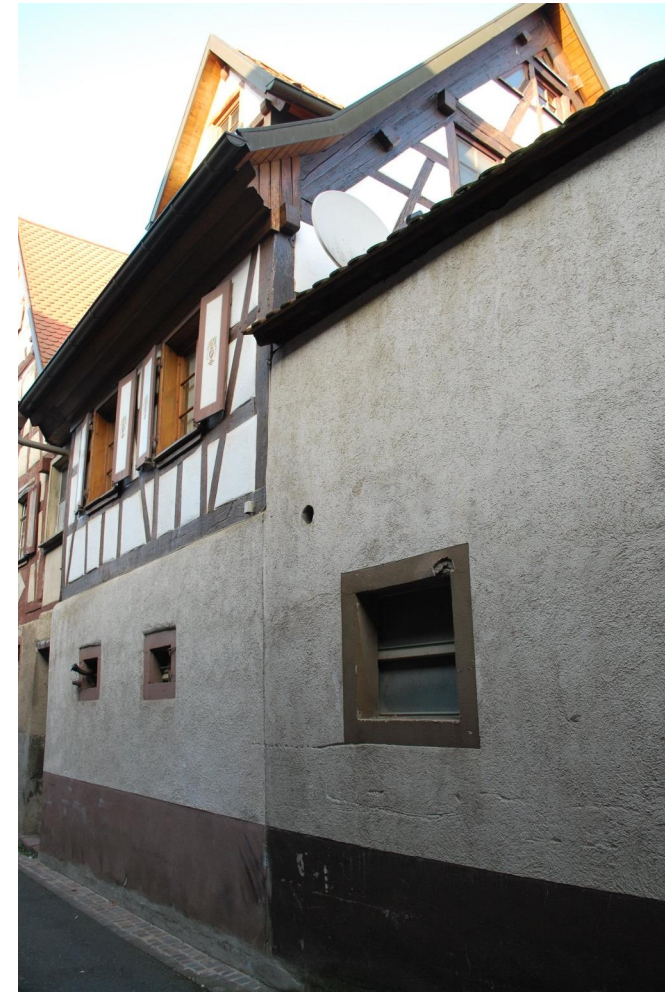
Zweigeschossiges traufständiges Wohngebäude, hohes gemauertes Kellergeschoss mit kleinen sandsteingerahmten Rechteckfenstern, darüber konstruktives Fachwerk. Satteldach mit Aufschiebling und modernem Dachaufbau. Nach Süden Anbau eines Wirtschaftsgebäudes. Das Gebäude ist ein Vertreter der ortstypischen kleinen Hofanlagen mit Hochkeller. An seinem Erhalt besteht aus bauhistorischen und ortsgeschichtlichen Gründen ein öffentliches Interesse.

Langhof 2, Blick von der Hauptstraße aus nach N

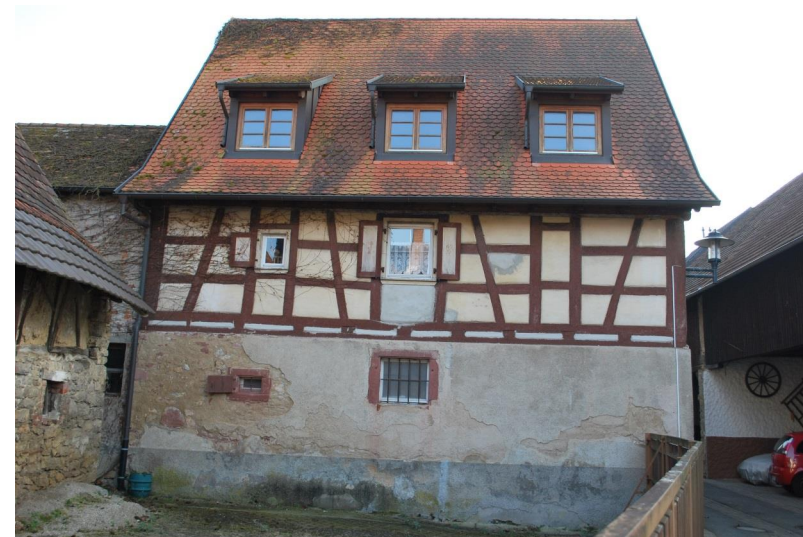
Langhof 4, Ansicht von N

Gehöft bestehend aus einem zweigeschossigen Wohngebäude und rückwärtiger Scheune, verbunden durch ein Nebengebäude mit Laubengang. Das Wohngebäude aus Fachwerk über gemauertem Erdgeschoss steht giebelständig zur Gasse. Der Giebel zeichnet sich durch segmentbogige Fenster im Obergeschoss und eine symmetrische Gliederung des Fachwerks mit Zierformen aus. Die rückwärtige Scheune aus großen Feldsteinen. Der ehemals offene Zugang zum Hof ist überbaut und mit Haus 2 verbunden.

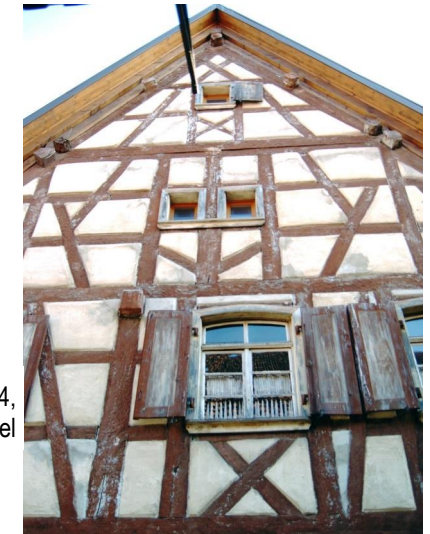
Langhof 4, Giebel

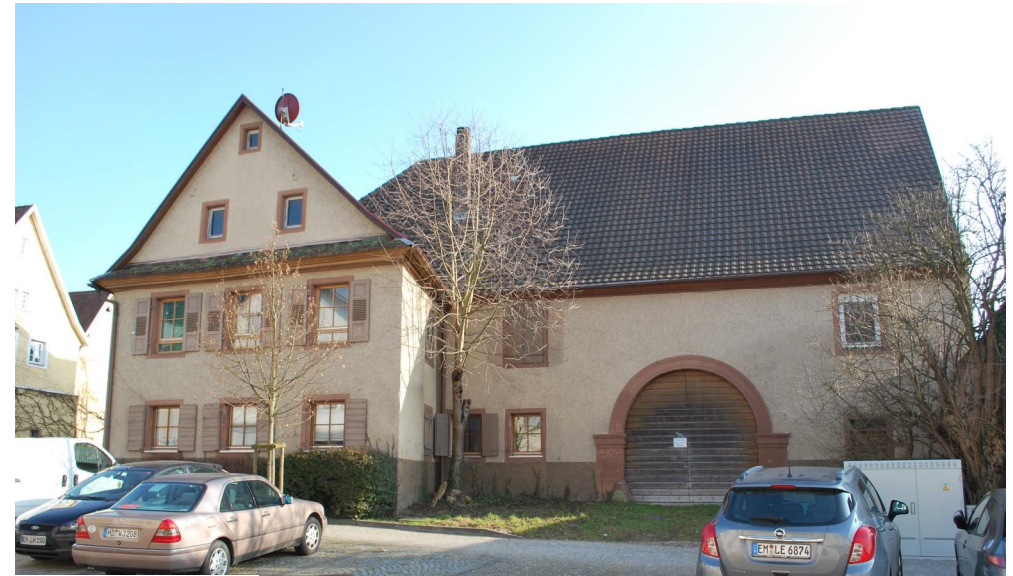
Das zweigeschossige Wohngebäude gleicht die leichte Steigung der Lehgasse durch einen zur Hauptstraße höher werdenden Sockel aus. Das Satteldach ruht auf einem zur Hauptstraße stark vortretenden profilierten Gesims, darüber ein Giebeldreieck. Im südlichen Giebel ein Zwillingsfenster mit gekehltem Gewände und Mittelpfosten, die auf einen spätmittelalterlichen Kern verweisen. Fenster und die Türe des Steinhauses haben Buntsandsteingewände. In T-Form ist das Wirtschaftsgebäude angebaut, mit einem Vorplatz zur Hauptstraße. Das tonnenförmige Tor aus Buntsandstein ruht auf zwei profilierten Pilastern mit Schutzstein.

Lehgasse 2 nach N von der Hauptstraße aus, rechts der Wirtschaftstrakt

Das Gehöft besteht aus einem zur Lehgasse hin traufständig, zur Hauptstraße giebelständig stehenden Wohnhaus und einem rechtwinklig zum Wohnhaus angelegten, großen Wirtschaftsgebäude mit mittiger Toreinfahrt. Das Anwesen diente der Überlieferung nach einst als „Sinnhaus“, hatte also die Funktion eines Eichamtes inne. (?)

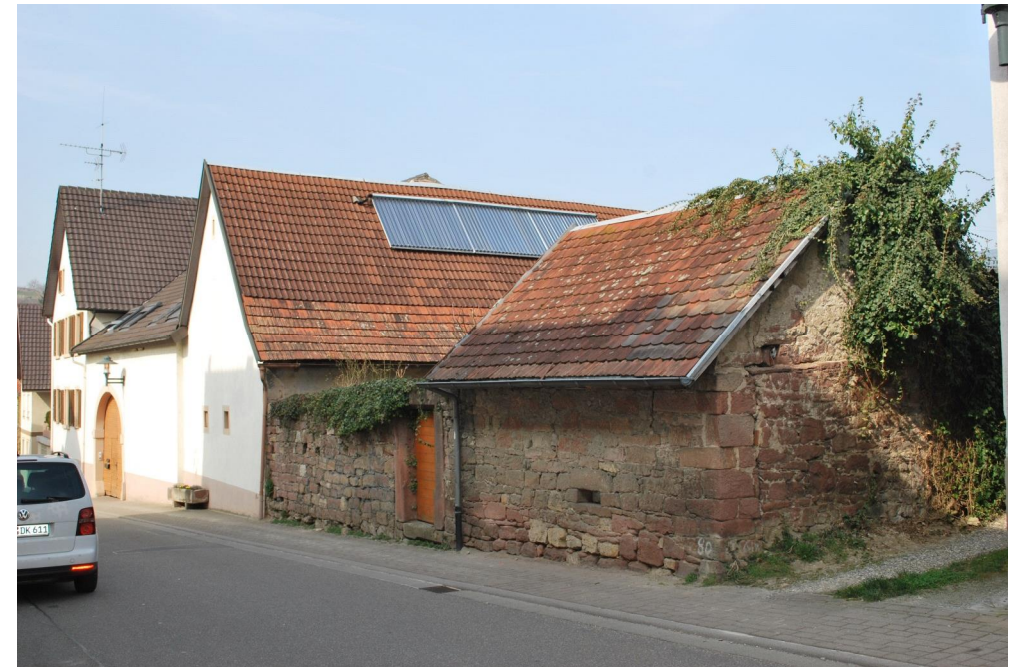
Das Anwesen besteht aus einem giebelständigen Wohnhaus und einer ebenfalls giebelständigen Scheune, verbunden durch ein neueres Wirtschaftsgebäude, das an die Hofmauer mit rundbogiger Tor-einfahrt (bezeichnet „1847“) angebaut ist. Das Gehöft ist ein erhal- tenswerter Vertreter der kleinen landwirtschaftlichen Mehrkulturbe- triebe, wie sie in den Nebenstraßen von Malterdingen typisch waren.

Lehgasse 3 nach N (im Hintergrund), vorne Gehöft mit Schopf

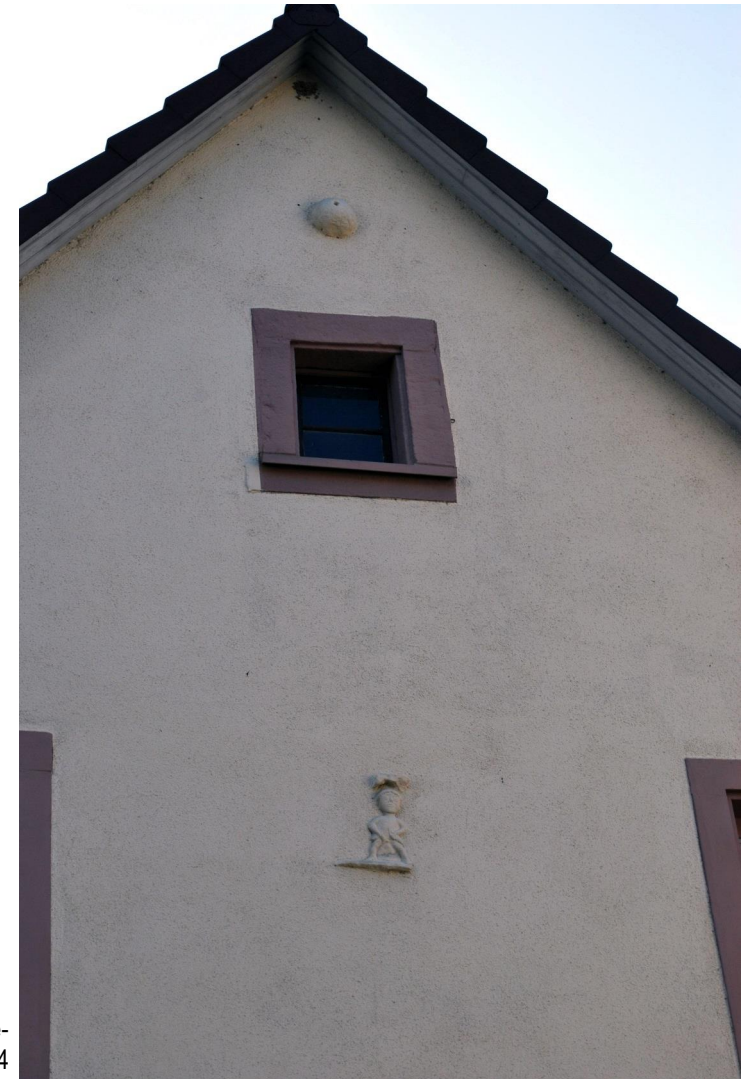
Das Gebäude in der Lehgasse 4 steht mit dem Giebel zur Straße. An der Hauswand sind in Höhe des ersten Stockwerks bzw. unter dem Dachgiebel zwei kleine Steinfigurenreliefs eingelassen. Die obere Figur ähnelt einer Kugel, möglicherweise das Synonym für eine Kanonenkugel, vielleicht auch als Weltkugel zu interpretieren. Zwischen den beiden Fenstern des ersten Stockwerks ist eine männliche Figur auf einer Plattform stehend und von einer Art Baldachin beschirmt abgebildet. Die Figur mit überproportional großem Kopf steht rittlings auf einem Sattel oder Sitzgelegenheit, hemdsärmelig, mit teilweise aufgeknöpfter Joppe.

Steinfiguren in der Giebelwand von Lehgasse 4
