Baden-Württemberg
Landesamt für Denkmalpflege
im Regierungspräsidium Stuttgart

Freies Institut für angewandte Kulturwissenschaften
Stephan Kaltwasser M. A. & Oliver Ungerath M. A., 2015

Historische Ortsanalyse

Malterdingen

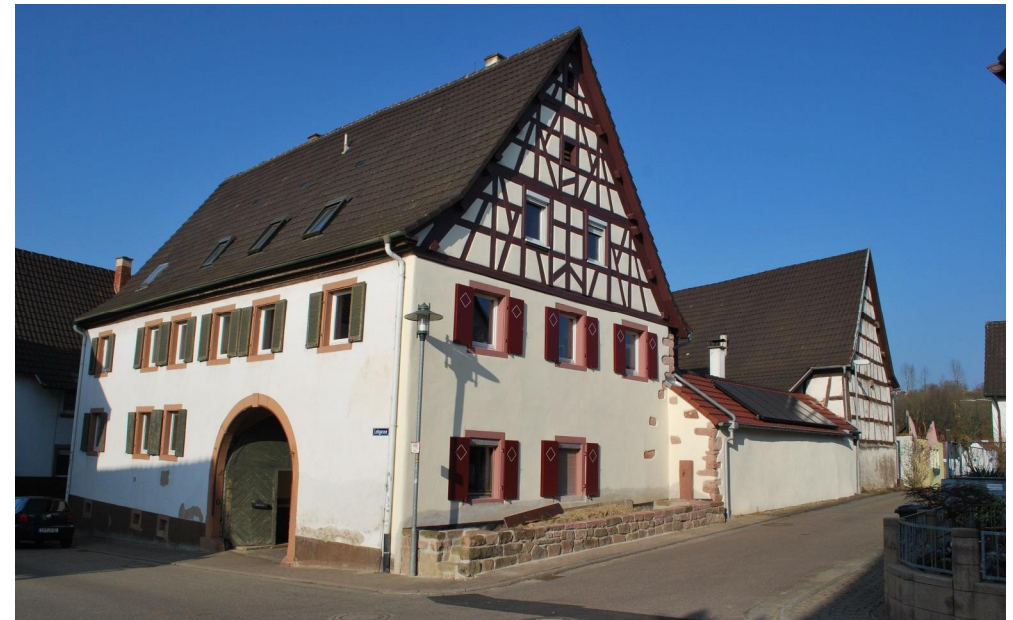
Der Hof mit trapezförmigem Grundriss ist im Süden und Norden jeweils von einem Schopf mit Pultdach abgeschlossen. Gegenüber dem Wohnhaus befindet sich eine große Scheune aus Fachwerk auf hohem Steinsockel. Scheune und südlicher Schopf sind bündig zur Straße, das Wohnhaus ist leicht versetzt und gibt Raum für eine schmale Hochgartenanlage in Buntsandsteinfassung.

Die Hofanlage ist ein Vertreter der für Malterdingen typischen landwirtschaftlichen Kombination von Vieh- sowie Pferdehaltung und Weinbau. An ihrem Erhalt besteht aus bau- und wirtschaftshistorischen sowie ortsgeschichtlichen Gründen ein öffentliches Interesse.

Lehgasse 9, Gesamtanlage nach NO

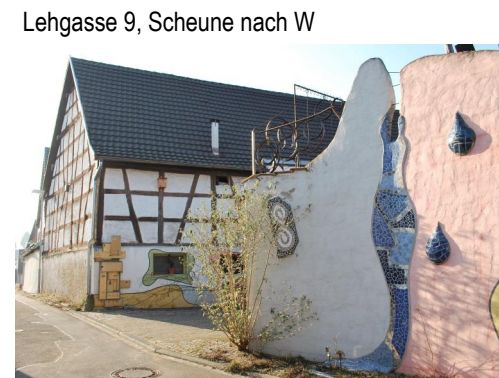
Lehgasse 9, Scheune nach W

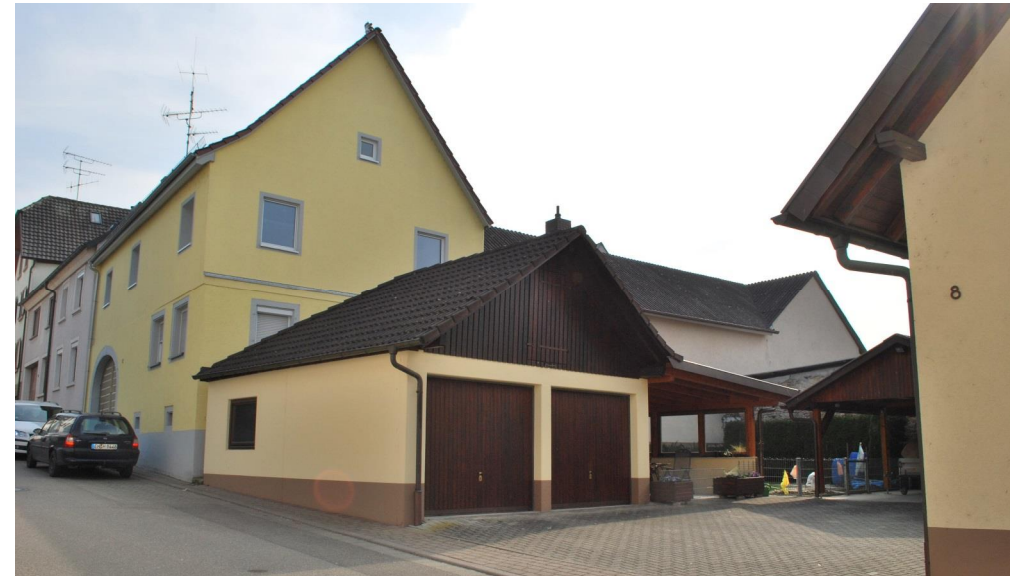
Zweigeschossiges Wohnhaus traufständig zur Straße mit großem rundbogigem Tor. Wohnbereich im Obergeschoss. Das Obergeschoss ist gegenüber dem Erdgeschoss leicht versetzt, was auf eine Fachwerkkonstruktion hindeutet.

Entlang der nördlichen Grundstücksgrenze an Wohnhaus rechtwinklig angebautes Stall- und Wirtschaftsgebäude mit Satteldach, das von einer parallel zum Wohnhaus gebauten Scheune mit Satteldach abgeschlossen wird.

Lehgasse 12 mit Anbau, nach S

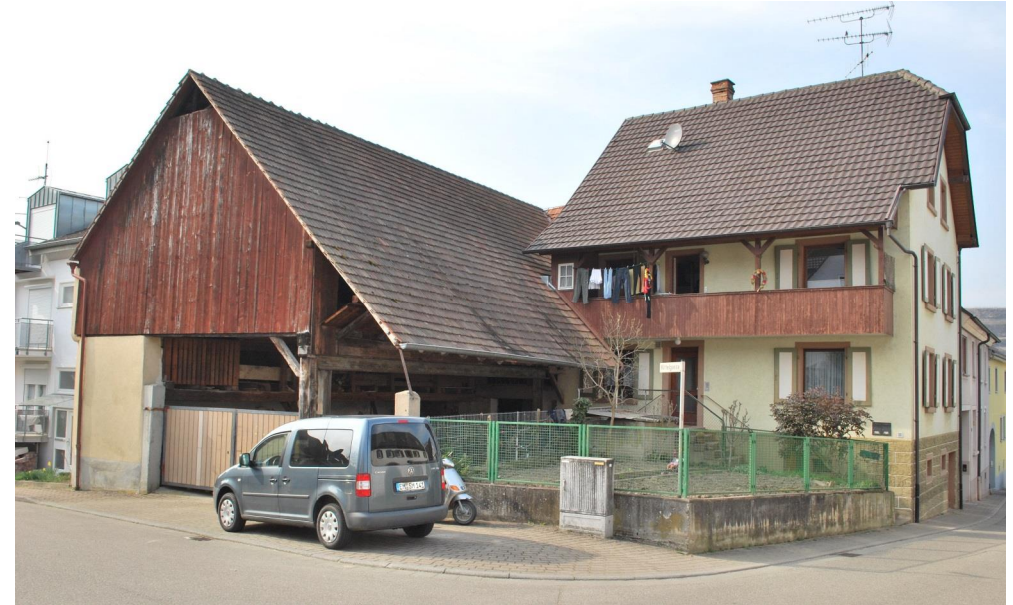
Das Wohnhaus an der Ecke Lehgasse/Kittelgasse, zweigeschossig auf hohem Sockel, giebelseitig zur Straße mit Krüppelwalmdach wurde 1932 anstelle eines älteren Vorgängers gebaut. Auf der Südseite ist das Satteldach über eine hölzerne Laube vorgezogen, die in die rechtwinklig angebaute halboffene Scheune mit weitem Dachvorsprung übergeht.

Lehgasse 16 nach NW

Mit Krüppelwalmdach und offenem, als Garten genutztem Hof fällt das Anwesen etwas aus dem Schema der Kleingehöfte südlich der Hauptstraße. Allerdings lässt sich die ursprüngliche Siedlungsanlage gut nachvollziehen. Das Gehöft liegt an der Grenze der dörflichen Kernbebauung und vermittelt den in der ersten Hälfte des 20. Jahrhunderts veränderten ländlichen Baustil.

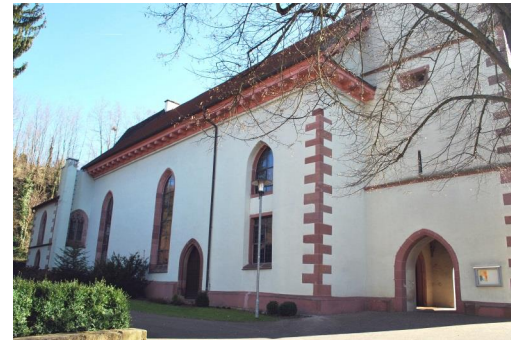
Hallenkirche mit eingezogenem polygonalem Chor, flankiert von südlichem Sakristeianbau und nördlicher Seitenkapelle (Wendelinskapelle). Westturm auf quadratischem Grundriss, im Kern aus dem 14. Jahrhundert stammend. Das zweite Stockwerk mit seinen im unteren Teil senkrechten, im oberen waagrechten Lichtschlitze könnte einstmals Verteidigungszwecke erfüllt haben. Das darüber befindliche Glockengeschoss mit rundbogigen Schallöffnungen und Pyramidendachstuhl entstand 1828 bei einem Umbau durch Baumeister Lumpf im weinbrennerischen Stil, die heutige Turmhöhe beträgt 43,50 Meter. Der Turm hat im Erdgeschoss eine Vorhalle, Kreuzrippengewölbe auf Konsolen, zwei seitliche spitzbogige Eingänge mit ehemaliger Spitzbogenöffnung zum Kirchenschiff (die heutige Tür modern).

Die Kirche nach SO

Die Langhauswände stammen von einem Umbau, der um 1432 fertig gestellt wurde. Der Chorraum wurde 1517 fertig gestellt. In den Langhauswänden je 3 spitzbogige Fenster, Seitenportale jeweils zwischen dem 1. und 2. Joch von Westen.

Die Sakristei hat vier originale Maßwerkfenster, ebenso sind bei der nördlich angebauten Wendelinskapelle von 1517 die mehrteiligen Spitzbogenfenster und das Netzgewölbe erhalten. Die Kirche erfuhr um 1810 und zuletzt 1964 Umbaumaßnahmen.

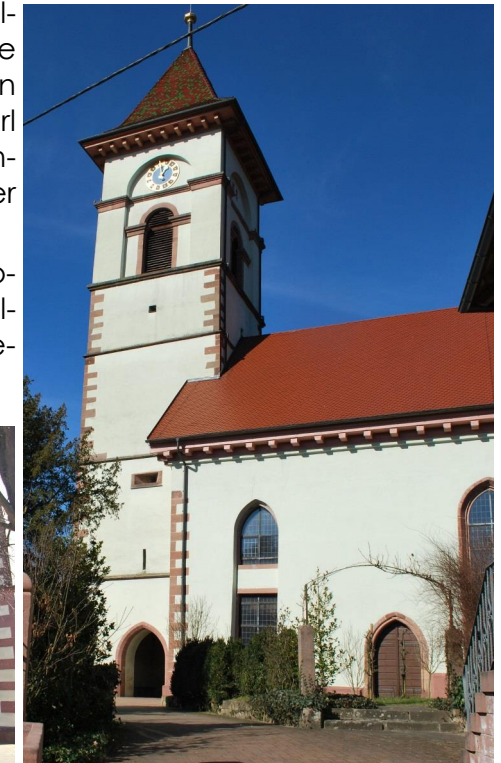
Die Kirche nach NW

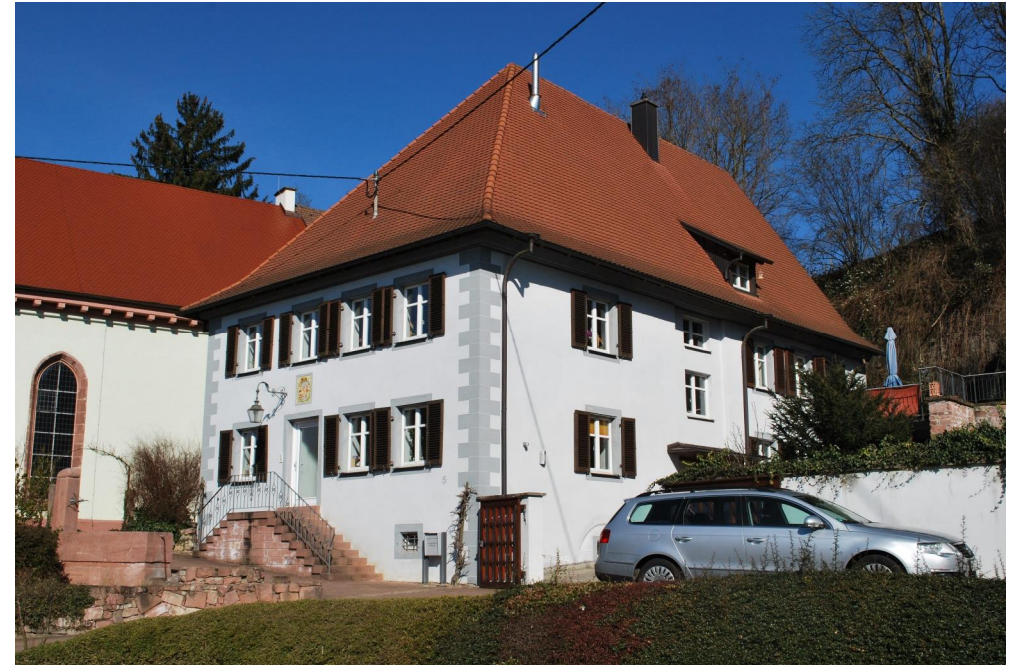
Großes, zweigeschossiges Gebäude auf hohem Kellersockel, Walm-dach, an der Schmalseite doppeläufige Treppe aus Sandstein zur Haustüre. Über der Türe ein Wappenstein des Markgrafen Karl Friedrich III. von Baden mit der Jahreszahl 1749. Zum Pfarrhaus gehören der Pfarrhof und der Kirchhof mit teilweise erhaltener Kirchhofmauer. Das 1749 erbaute Haus ist allerdings völlig erneuert.

Das Pfarrhaus Mönchhof 5 nach N, links der Brunnen, dahinter die Kirche

Rückseite des Hauses durch Hangmauer gesichert.

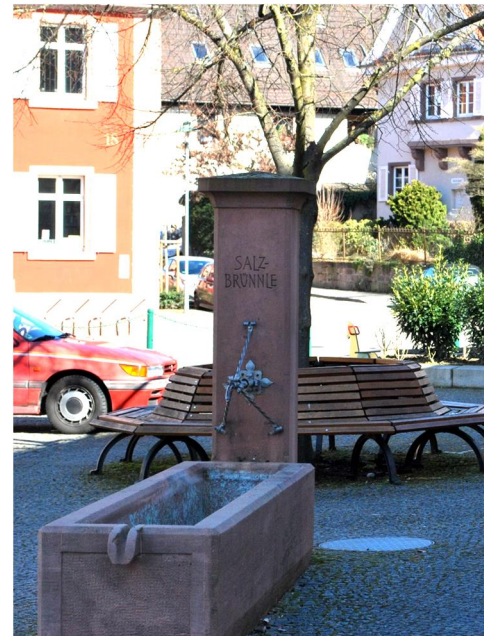
Er befindet sich in Höhe des Hauses Hauptstraße 23, dem ehemaligen Salzhaus. Das Alter des Brunnens ist nicht gesichert. Fotoaufnahmen aus der Zeit, zu der die Gerichtslaube noch stand zeigen den Brunnen, allerdings ist der Brunnentrog nach Nordosten ausgerichtet. Heute befindet sich der Sandsteintrog westlich vor dem Brunnenstock.

Salzbrünnele in der Hauptstraße

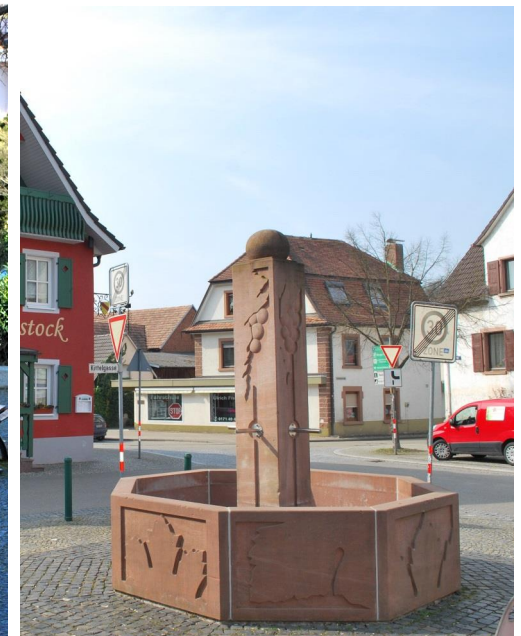
Weinbrunnen gegenüber „Rebstock“

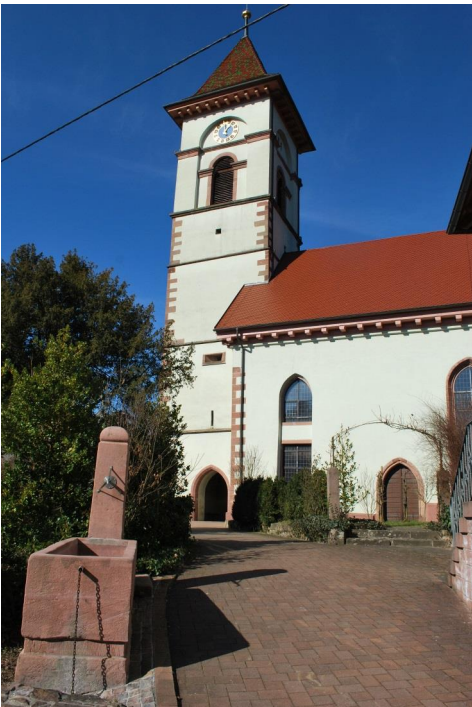
Der Brunnen vor dem Pfarrhaus am Weg zur Kirche wurde erst im Jahre 2009 im Zuge der Umgestaltung des Kirchenareals wieder entdeckt. Ursprünglich gab es an dieser Stelle zwei Brunnen: ein in Bruchsteinen gesetzter Ziehbrunnen und ein weiterer Brunnen. Der Ziehbrunnen war zugeschüttet worden, ebenso der Brunnentrog des zweiten Brunnen. Der zweite, wahrscheinlich jüngere Brunnen wurde wieder aktiviert, dabei wurde der Brunnentrog südlich des Brunnenstocks gesetzt, bei der Entdeckung lag der Trog nördlich. Historisch belegt ist ein Kirch-Brunnen nahe des Friedhofs im Jahre 1580.

Kirchbrunnen vor der Kirche

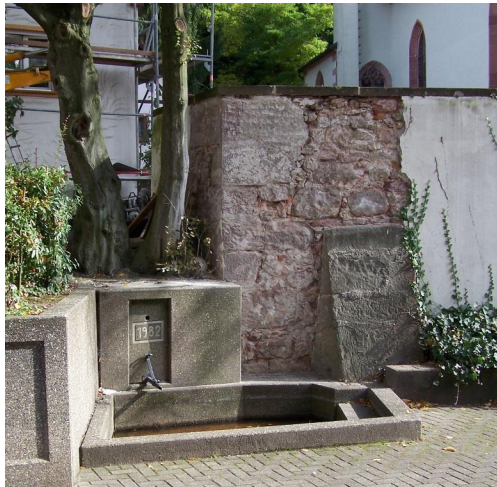
Jakobus-Brunnen an der Kirche 1982

Der Jakobus-Brunnen befindet sich an der Außenseite der neugestalteten Kirchhofmauer aus Sandsteinen an der Ostseite der Straße Mönchhof. Der Brunnen in seiner heutigen Erscheinungsform mit größerem Sandsteintrog und darüber angebrachtem kleinerem Aufgangbecken, ebenfalls aus Sandstein, ersetzt erst seit 2008 einen Vorgängerbrunnen. Dieser war 1982 an gleicher Stelle aus grauem Kunststein angelegt worden. Beide Brunnen sollten an die ehemalige „Rosswette“ an diesem Platz erinnern, also eine Pferdetränke und zugleich auch Pferdewaschplatz. Der Name Jakobus-Brunnen ist nur im Volksmund tradiert, er findet sich in keiner historischen Aufzeichnung. Seine Quelle wird auch mit der Quelle im Haus Hauptstraße 17, dem ehemaligen Gasthof Löwen, in Zusammenhang gebracht. Deswegen Wasser versorgte einst auch das 1765 gegründete Heilbad, das in der „Krone“ untergebracht war.

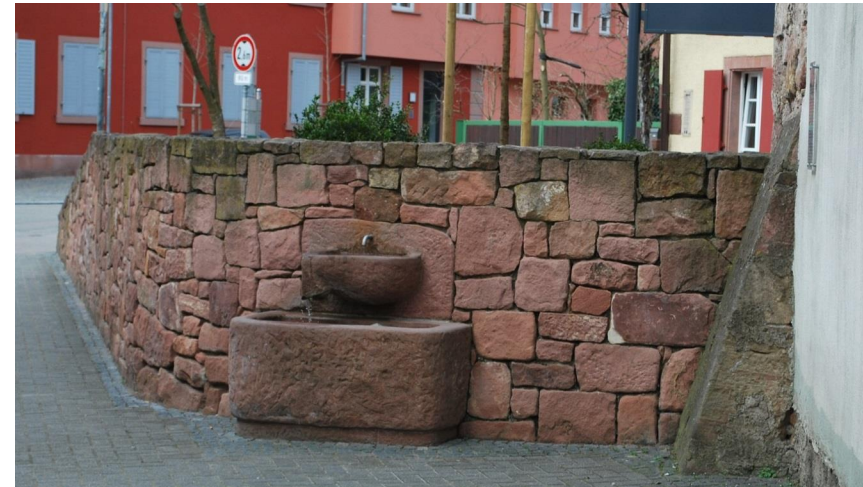
Jakobus-Brunnen heute
