Historische Ortsanalyse

Rheinmünster Schwarzach Landkreis Rastatt

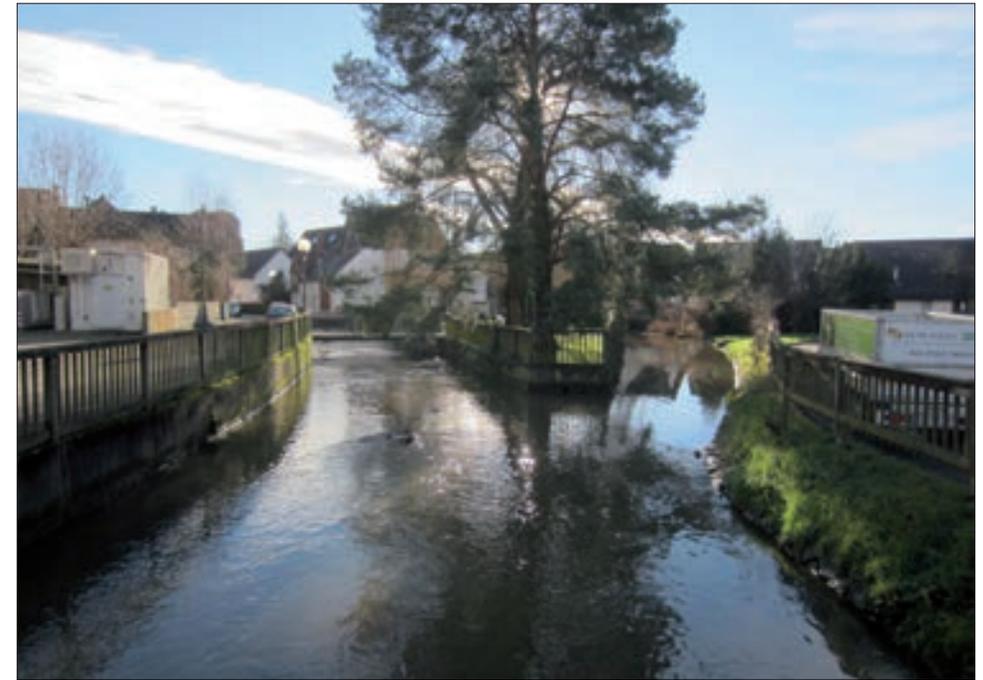
Zusammenfluss von Mühlbach (links) und Krebsbach bei der Inselstraße, Ansicht von Nordwest

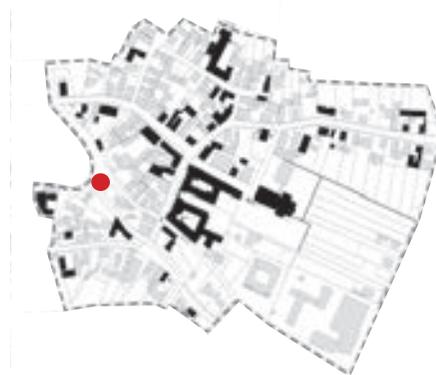
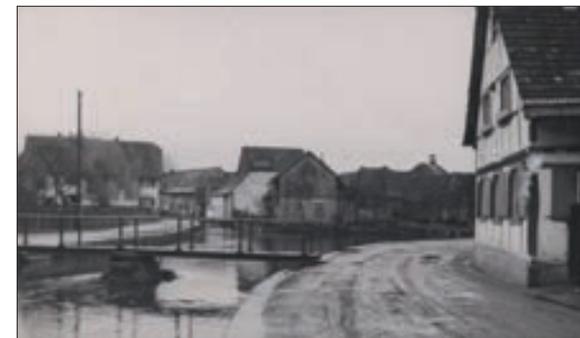
Dieselbe Stelle, 1. H. 20. Jh. (rechts Inselstraße)

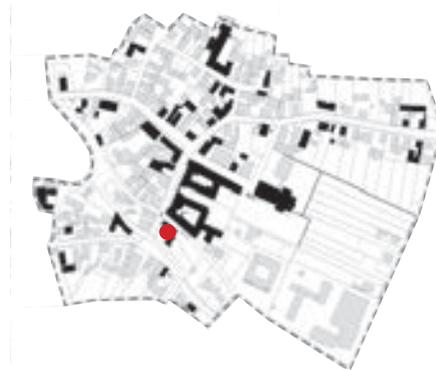
Ehemalige Mühle

Trotz nicht erhaltener Mühleneinrichtung ist das ehemalige Mühlengebäude im Winkel zwischen Mühlbach und der Straße „Am Bach“ aus ortsgeschichtlichen und städtebaulichen Gründen erhaltenswert.

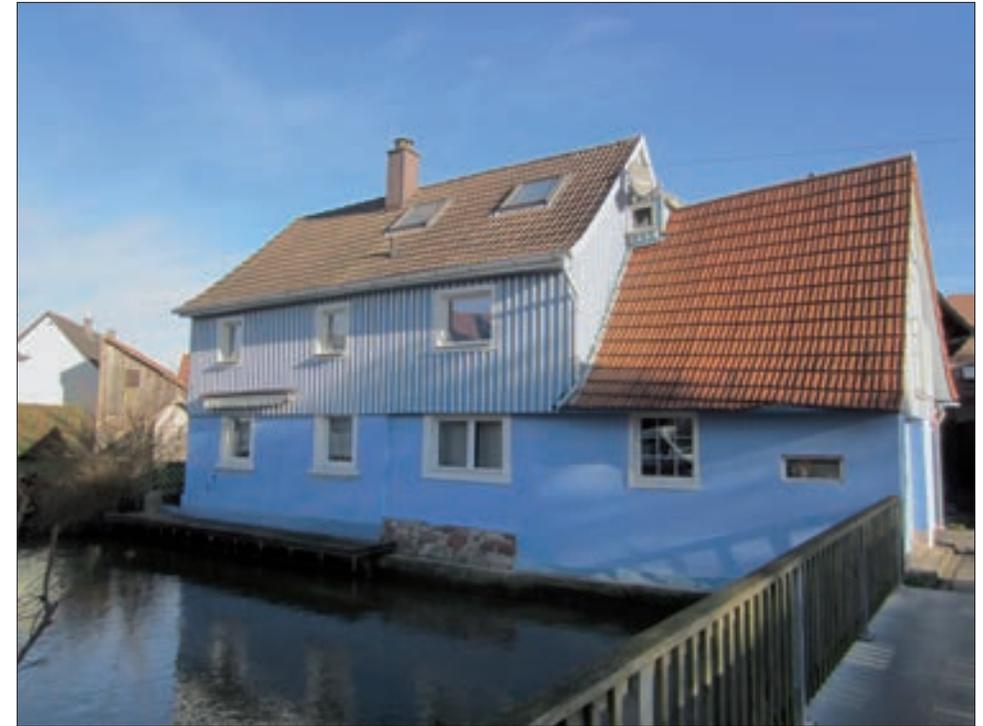
Am Bach 5

Ehem. Mühlengebäude, jetzt Wohnhaus. Nahe des Zusammenflusses von Mühlbach und Krebsbach gelegener, zweigeschossiger Satteldachbau mit eingeschossigem Vorbau auf der Südostseite. Das Erdgeschoss ist massiv, das Obergeschoss besteht aus modern verschaltem Fachwerk.

Ansicht von Südwest

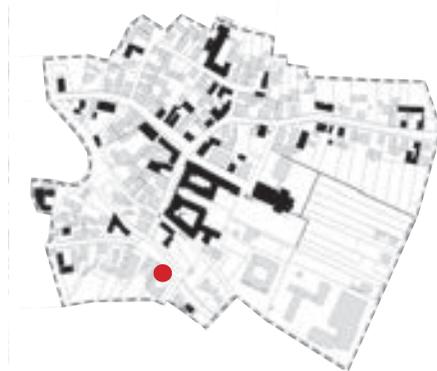
Das Wohnhaus ist ein Dokument bäuerlichen Wohnens im 18. und 19. Jahrhundert. Der Brunnen erinnert – wenn auch nur in rekonstruierter Form – an die historische Art der Wasserversorgung im Ort und ist erhaltenswert.

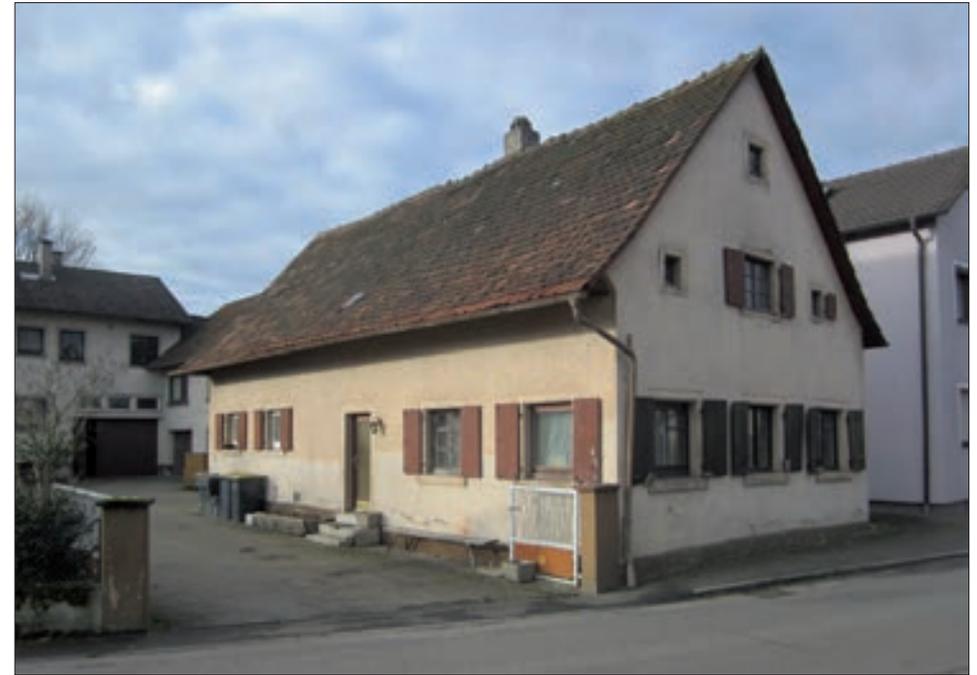
Bahnhofstraße 8

Giebelseitig zur Bahnhofstraße stehendes Wohnhaus eines ehemaligen Gehöfts. Der eingeschossige Werksteinbau mit Kniestock ist verputzt und trägt ein Satteldach. Sein Giebel wird seitlich durch zwei kleine Quadratfenster, nahe dem First durch ein kleines, stehendes Fenster akzentuiert. Der Bau wurde im 18./19. Jahrhundert errichtet.

Im Garten befindet sich ein Ziehbrunnen aus Sandstein. Auf dem Rand des Rundbeckens stehen zwei Vierkantstützen, die einen segmentbogenförmigen Querbalken tragen. Darauf sitzt ein Knauf mit pyramidaler Spitze. An der Unterseite ist ein Eisenhaken angebracht. Der Brunnen ähnelt dem barocken Brunnen in der Hurststraße 10, ist aber möglicherweise wie der Brunnen in der Hurststraße 14 eine Nachbildung.

Wohnhaus, Ansicht von Ost

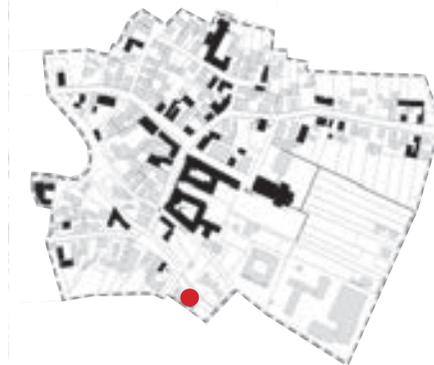
Nach dem Verlust des Bahn-Empfangsgebäudes ist das ehemalige Bahnrestaurant das einzige Gebäude, welches die Geschichte des Personenverkehrs auf der Schiene in Schwarzach dokumentiert. Für das ortsgeschichtlich interessante Gebäude steht die Überprüfung der Denkmaleigenschaft noch aus.

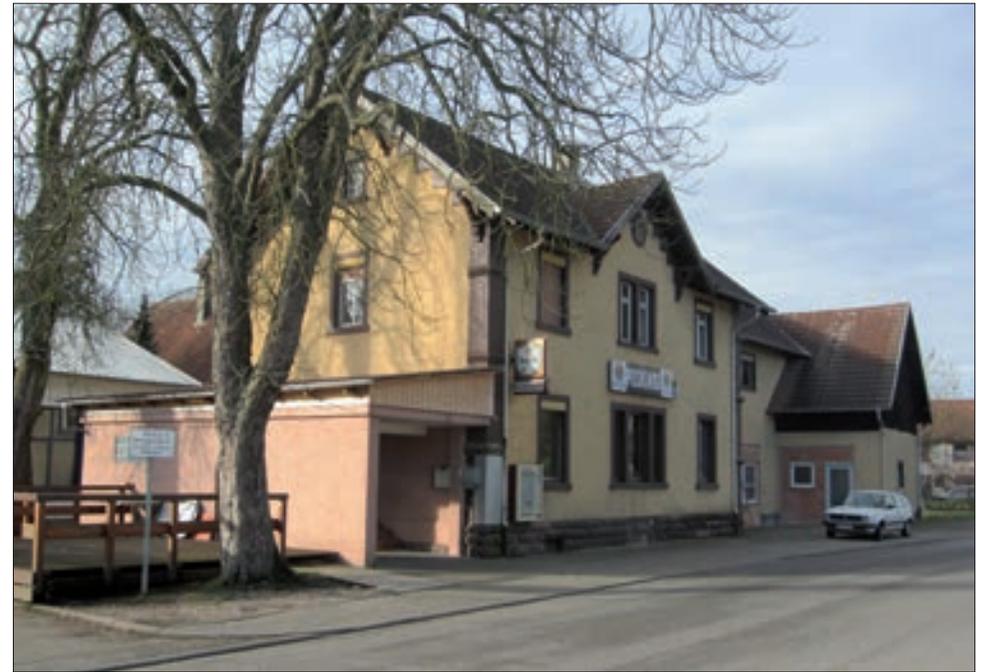
Bahnhofstraße 14

Ehem. Bahnrestaurant, heute „Pilsklause“. Der zweigeschossige, traufständige Werksteinbau ist verputzt und durch Ecklisenen und gestufte Dachgesimse aus Backstein gegliedert. Sein Satteldach besitzt einen Mittelgiebel mit Rundfenster zur Straßenfront. Der ursprüngliche Eingang in der Fassadenmitte ist heute durch ein Fenster ersetzt. Das Gebäude wurde Ende des 19. Jahrhunderts errichtet.

Ansicht von Ost

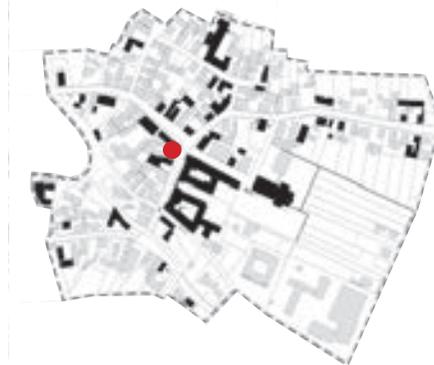
Ansicht von Ost

Gasthof „Rössel“. In Ecklage zur Lindenbrunnenstraße und mit Sichtkontakt zum Münster stehendes, zweigeschossiges Gastwirtschaftsgebäude und Wohnhaus. Der unverputzte Fachwerkbau mit Walmdach und Toreinfahrt an der Ostseite ist mit 1805 bezeichnet. An der Gebäudeecke ist ein gusseisernes Wirtshausschild mit Rose, Trauben, Weinrebenblättern und Gerstenähren angebracht (bez. 1975).

Das Gebäude ist als wichtiges Dokument der Gaststättentradition Schwarzachs und städtebaulich wichtiger Bezugspunkt im Ort Kulturdenkmal.

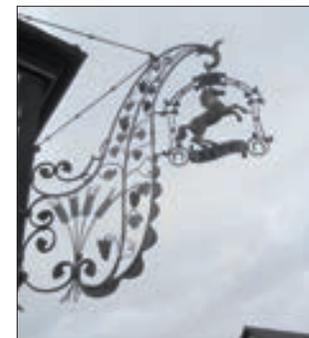
Ausleger an der Gebäudeecke

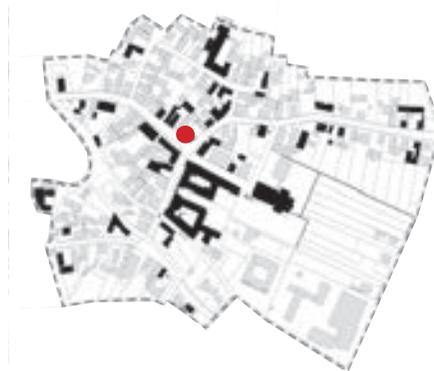
Das Gebäude ist ein Dokument bäuerlichen Wohnens im ausgehenden 19. Jahrhundert sowie ein wichtiger optischer Bezugspunkt im Ortskern. Für dieses ortsgeschichtlich und städtebaulich interessante Gebäude steht die Überprüfung der Denkmaleigenschaft noch aus.

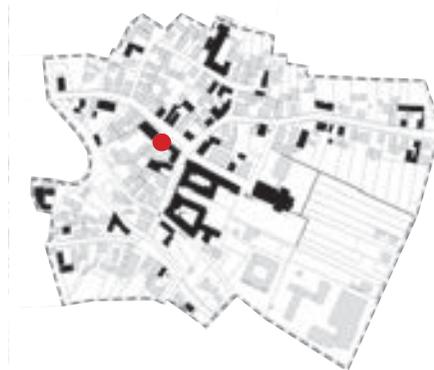
Für das ortsgeschichtlich interessante Gebäude als Zeugnis der wirtschaftlichen Entwicklung im 19. Jahrhundert steht die Überprüfung der Denkmaleigenschaft noch aus.

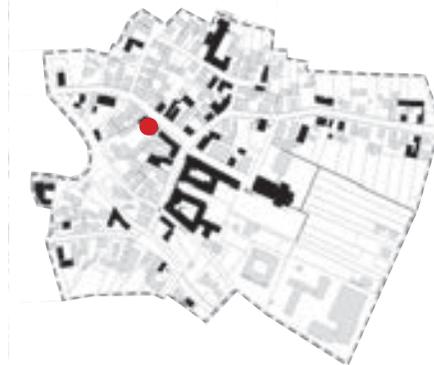
Ansicht von Ost

Gasthof „Zum Schwanen“. Zeilenständiges, zweigeschossiges Gastwirtschaftsgebäude und Wohnhaus von zehn Achsen mit Freitreppe und Toreinfahrt. Der verputzte Fachwerkbau schließt nach oben mit einem Walmdach. Am Kellerbogen ist er bezeichnet mit 1804.

Der „Schwanen“ ist als Dokument der Gaststättentradition Schwarzsachs im frühen 19. Jahrhundert Kulturdenkmal.

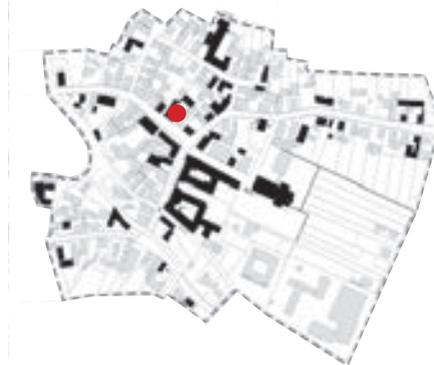
Ansicht von Süd

Gehöft. Das Wohnhaus ist zweigeschossig und giebelständig zur Hauptstraße ausgerichtet. Es besitzt ein massives Erdgeschoss mit Schaufenstereinbau. Obergeschoss und Giebel unter einem Krüppelwalmdach sind aus Fachwerk. Der Straßengiebel weist entsprechend der beiden Dachgeschosebenen zwei Wetterdächer auf. Frühes 18. Jahrhundert. Zugehörige Fachwerkscheune mit Satteldach.

Das Gehöft mit Wohnhaus und Scheune sind als gut überliefertes Zeugnis des bäuerlichen Wohnens im 18. Jahrhundert Kulturdenkmal.

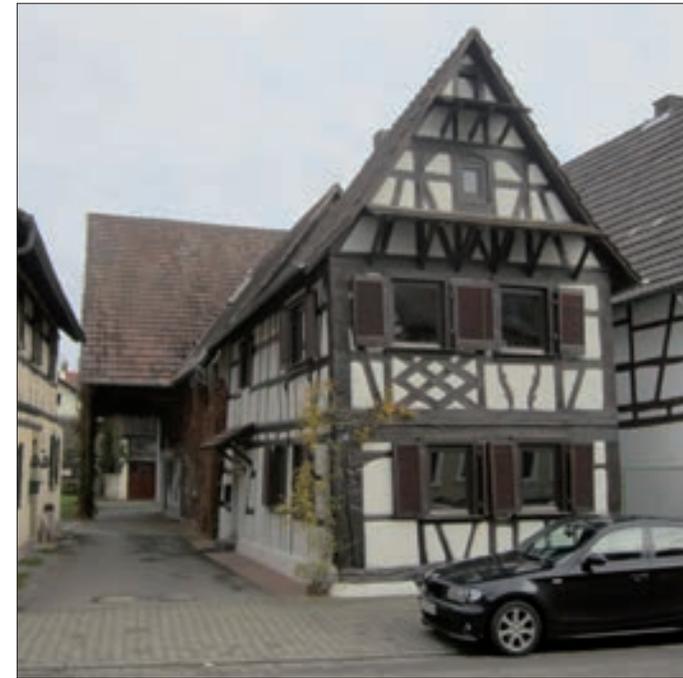
Ansicht von Südwest

Wohnhaus eines Gehöfts. Der zweigeschossige, giebelständige Satteldachbau von zwei Achsen besteht ausschließlich aus Fachwerk in tradierten Renaissance-Formen (Raute mit Andreaskreuz, sog. halber Fränkischer Mann). Der Straßengiebel weist entsprechend der beiden Dachgeschosebenen zwei Wetterdächer auf. Frühes 18. Jahrhundert.

Das Haus ist Kulturdenkmal als gut überliefertes Dokument des bäuerlichen Wohnens im 18. Jahrhundert.

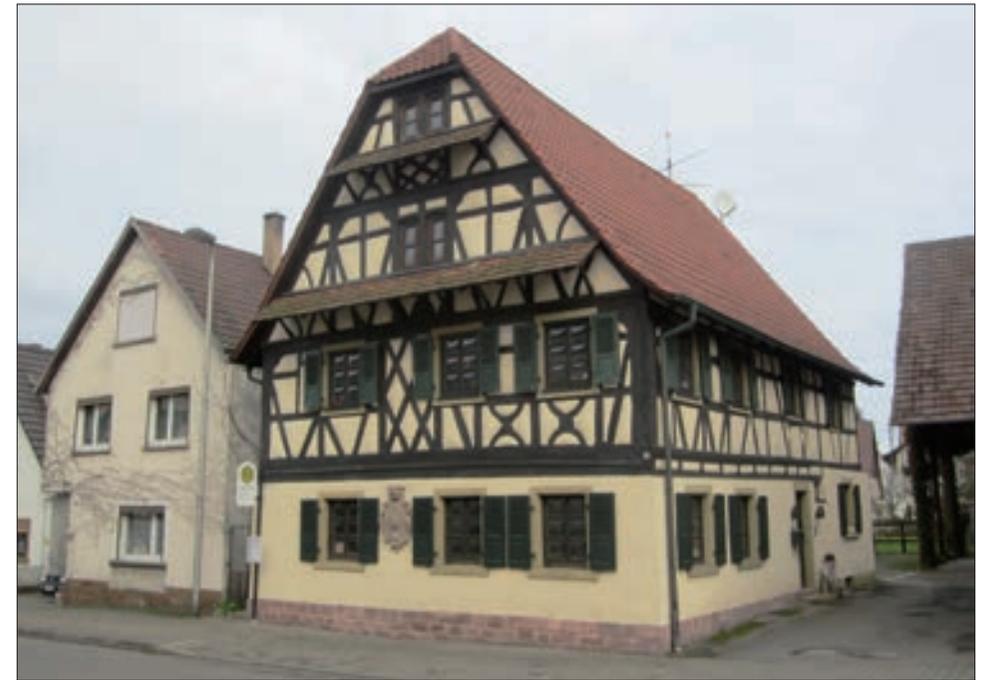
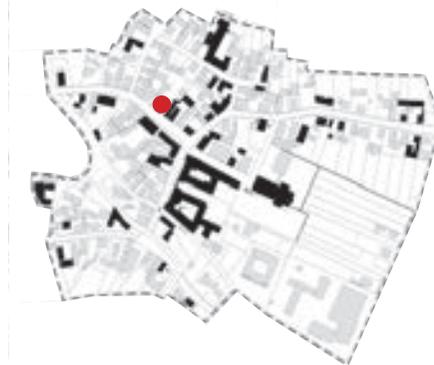
Hauptstraße 10

Zweigeschossiges, giebelständiges Wohnhaus mit Krüppelwalmdach. Das Erdgeschoss ist massiv, Obergeschoss und Giebel sind aus Fachwerk in tradierten Renaissance-Formen (Feuerböcke, sog. Fränkischer Mann). Der Straßengiebel weist entsprechend der beiden Dachgeschosebenen zwei Wetterdächer auf. Frühes 18. Jahrhundert. Auf der Straßenseite des Erdgeschosses ist das Abteiwappen des abgebrochenen Konventgebäudes eingemauert (vgl. Klosterhof 6, 8).

Das Wohnhaus ist ein gut überliefertes Dokument des bäuerlichen Wohnens im 18. Jahrhundert und daher Kulturdenkmal.

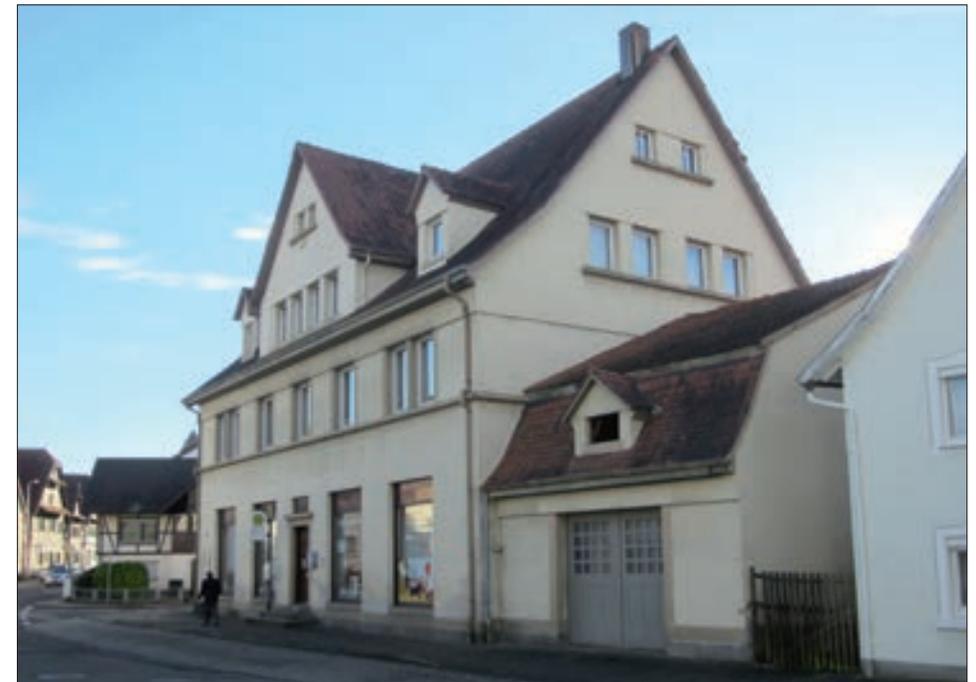
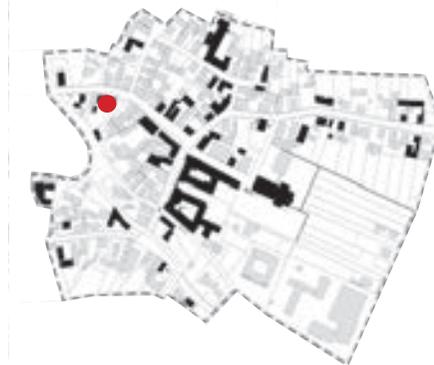
Hauptstraße 13

Wohn- und Geschäftshaus in Ecklage zur Straße Am Bach. Der zweigeschossige, traufständige Massivbau besitzt ein umlaufendes Fensterbankgesims und ist verputzt. Sein Satteldach weist zur Hauptstraße ein großes Zwerchhaus sowie beiderseits kleine, stehende Dachfenster auf. Nach Westen schließt sich ein Garagenanbau mit Mansarddach an. Holzlaube auf der Gartenseite. Hier steht ein Schuppen mit Fachwerkkniestock und Satteldach. Frühes 20. Jahrhundert.

Das Haus mit seinen Nebengebäuden ist erhaltenswert als wichtiger Bestandteil der Hauptstraße und ein Beispiel der wirtschaftlichen Entwicklung im frühen 20. Jahrhundert.

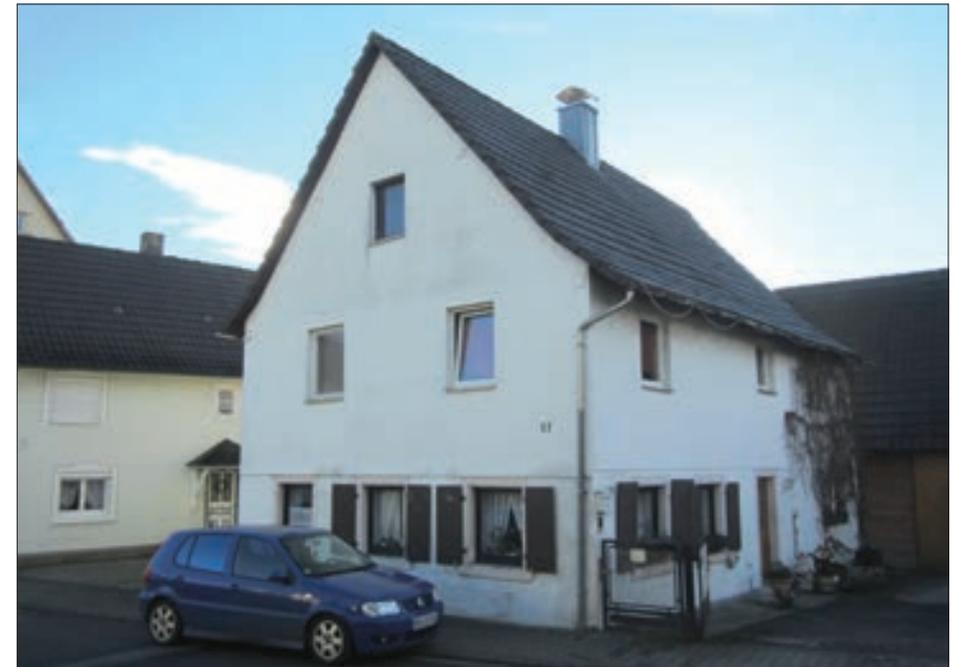
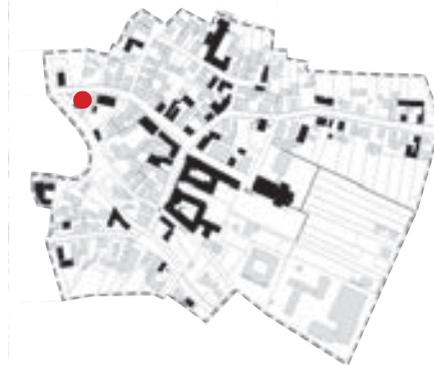
Hauptstraße 17

Zweigeschossiges, giebelständiges Wohnhaus mit Satteldach. Der vollständig verputzte Bau ist im Erdgeschoss massiv, darüber ist er bis zum Giebel in Fachwerk ausgeführt. Er wurde Mitte des 19. Jahrhunderts erbaut. Zugehörige Scheune mit Satteldach.

Für das ortsgeschichtlich interessante Gebäude als Zeugnis bäuerlichen Wohnens und Arbeitens im 19. Jahrhundert steht die Überprüfung der Denkmaleigenschaft noch aus. Die zugehörige Scheune vervollständigt das Anwesen und ist daher erhaltenswert.

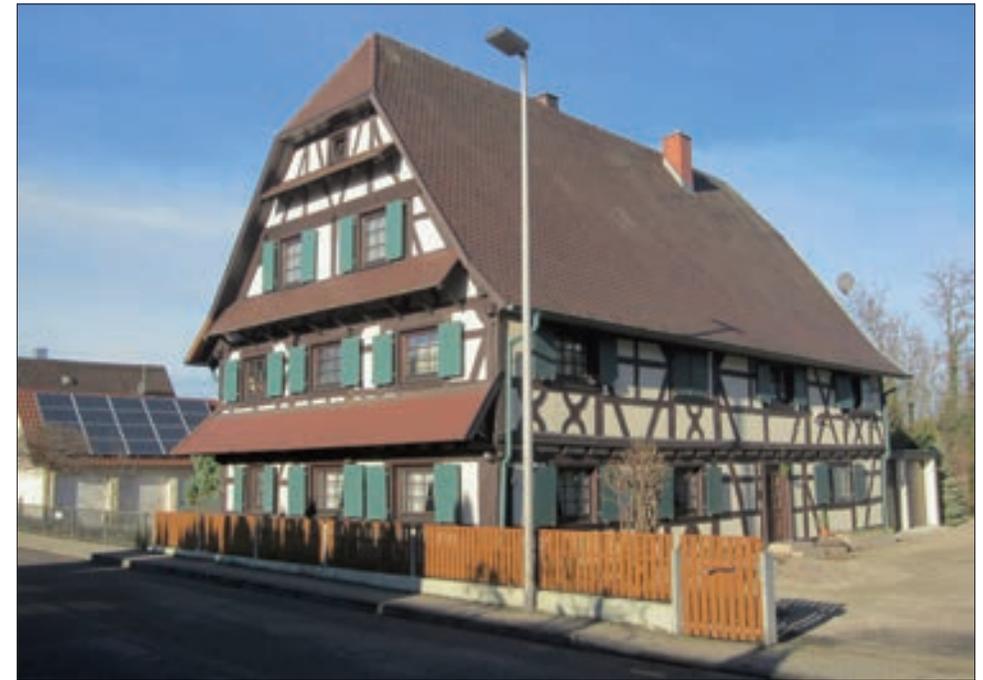
Hauptstraße 28

Wohnhaus eines ehem. Gehöfts. Der zweigeschossige, giebelständige Krüppelwalmdachbau besteht vollständig aus Fachwerk in tradierten Renaissance-Formen (Feuerböcke). Die Wetterdächer über dem Erdgeschoss und in den beiden Dachgeschossebenen sind nach den historischen Vorbildern rekonstruiert, bez. 1673.

Das Haus ist Kulturdenkmal als gut überliefertes Dokument des bäuerlichen Wohnens im 17. Jahrhundert.

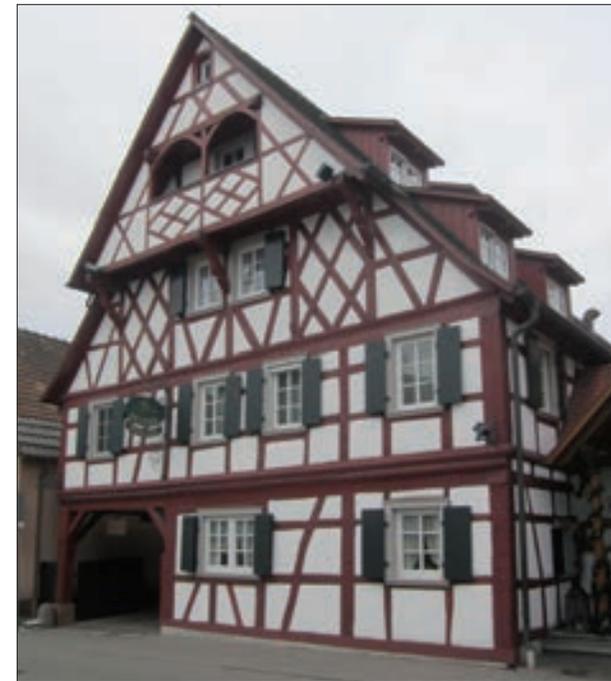
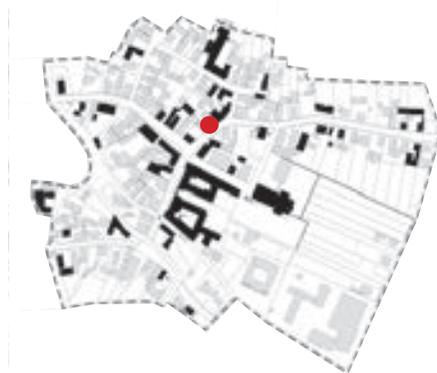
Hurststraße 1

Wohnhaus eines ehemaligen Gehöfts, heute Gästehaus. Zweigeschossiger, giebelständiger Satteldachbau mit seitlicher Einfahrt. Das reiche Fachwerk (Rauten mit Andreaskreuzen) weist am Straßengiebel auf der oberen Dachgeschossebene eine vorkragende Loggia auf. Die Bezeichnung „1600“ am südwestlichen Eckpfosten wurde entfernt, als das Erbauungsjahr auf 1701 dendrochronologisch datiert werden konnte. Das Dach ist auf beiden Dachgeschossebenen mit modernen Schleppgauben ausgebaut.

Das Wohnhaus ist Kulturdenkmal als ein wichtiges Zeugnis bäuerlichen Wohnens und Arbeitens im 18. Jahrhundert und zugleich städtebaulich wichtiger Bezugspunkt im Ort.

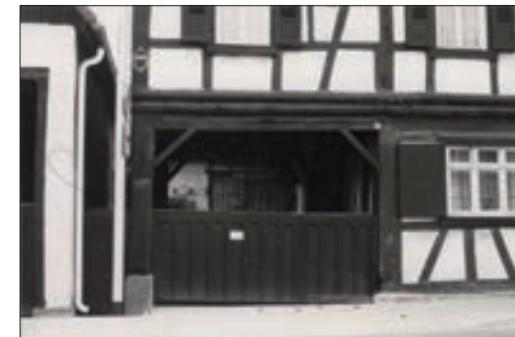
Inschrift „1600“, Aufnahme 1987

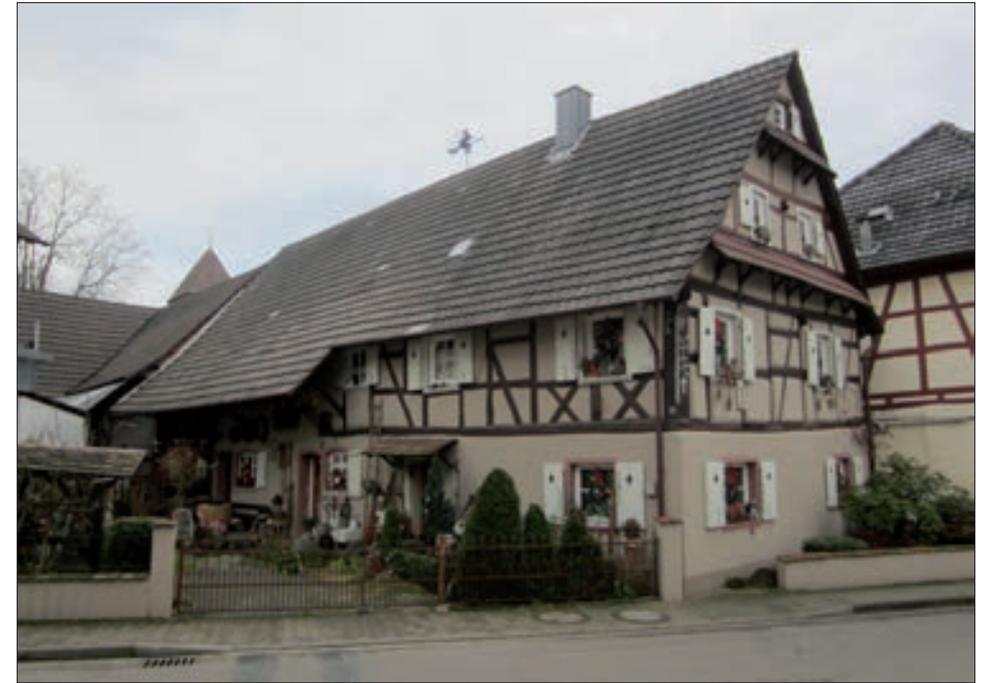
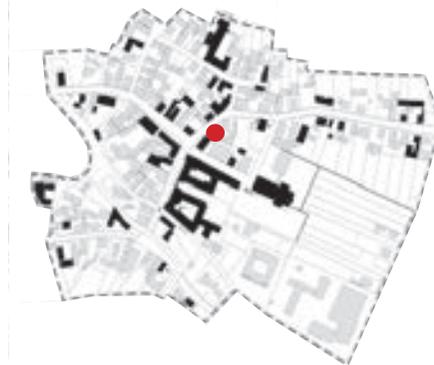
Hurststraße 2

Einhaus eines Gehöfts. Das zweigeschossige Wohnhaus ist giebelständig zur Hauptstraße ausgerichtet. Es besitzt ein massives Erdgeschoss. Obergeschoss und Giebel unter einem Satteldachdach sind aus Fachwerk. Der Straßengiebel weist entsprechend der beiden Dachgeschosebenen zwei Wetterdächer auf. Alle Fenster sind mit hölzernen Klappläden ausgestattet. Erbaut nach 1750, modern bez. 1880 (2010 renoviert).

Für das ortsgeschichtlich interessante Gebäude als Zeugnis bürgerlichen Wohnens und Arbeitens im 18. Jahrhundert steht die Überprüfung der Denkmaleigenschaft noch aus.

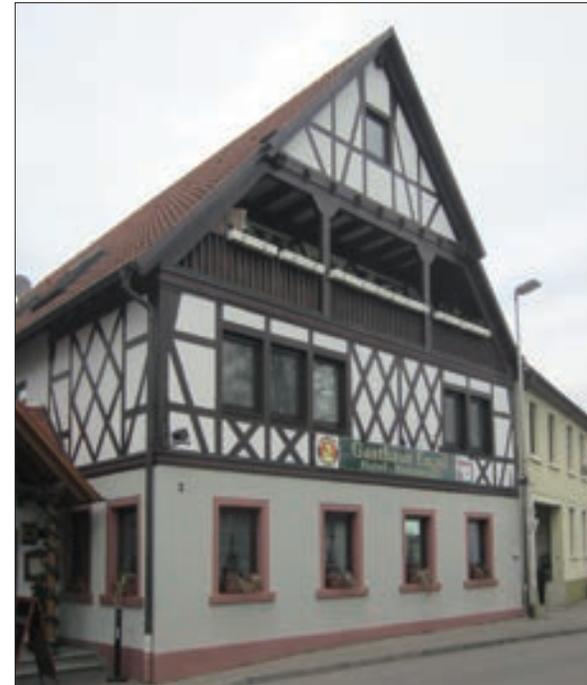
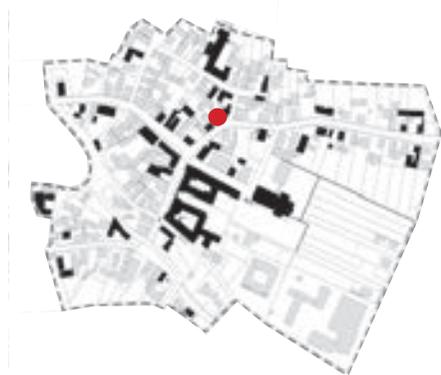
Hurststraße 3

Gasthaus „Engel“. Zweigeschossiges, giebelständiges Gastwirtschaftsgebäude und Wohnhaus aus dem frühen 18. Jahrhundert. Das Erdgeschoss ist massiv, das Obergeschoss und der Straßengiebel mit zwei Dachgeschossebenen unter einem Satteldach bestehen aus reichem Fachwerk, das erst vor kurzem freigelegt und verändert wurde (Fenstereinteilung und -größe, Loggia). Dabei verschwand auch der Krüppelwalm. Die Portalrahmung auf der Straßenseite aus der Mitte des 19. Jahrhunderts wurde bei der Verlegung des Eingangs zur Hofseite entfernt.

Der Bau ist trotz der baulichen Eingriffe als Zeugnis der frühen Gaststättentradition in Schwarzach aus ortsgeschichtlichen Gründen ein Kulturdenkmal und ein städtebauliche wichtiger Bezugspunkt im Ort.

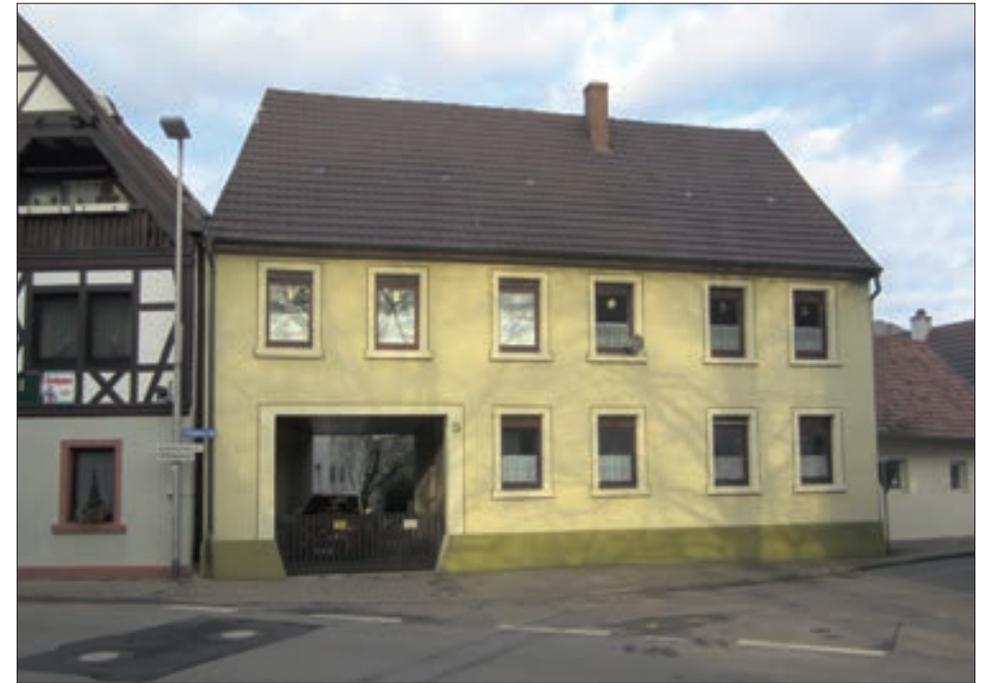
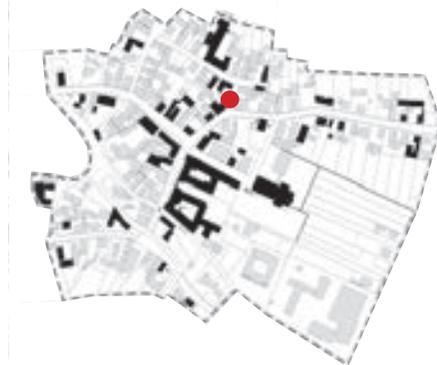
Hurststraße 5

An der Verbindungsgasse zur Pelzgasse stehendes Wohnhaus von zwei Geschossen und sechs Achsen zu je drei Zweiergruppen. Der traufständige Satteldachbau ist massiv und verputzt und besitzt eine seitliche Toreinfahrt mit geradem Sturz. Er wurde Mitte des 19. Jahrhunderts erbaut. Seit der letzten Renovierung sind sämtliche Öffnungen auf der Straßenseite durch einen Begleitstrich im Putz optisch hervorgehoben, die in gewisser Weise den Verlust der Klappläden kompensieren. Das zugehörige Wirtschaftsgebäude auf dem nördlichen Teil des L-förmigen Grundstücks besitzt ein Satteldach mit weitem Giebelüberstand bis auf die Pelzgasse. Das Wohnhaus ist ein städtebau-

licher Bezugspunkt im Ortskern und mit seinem Wirtschaftsgebäude erhaltenswert

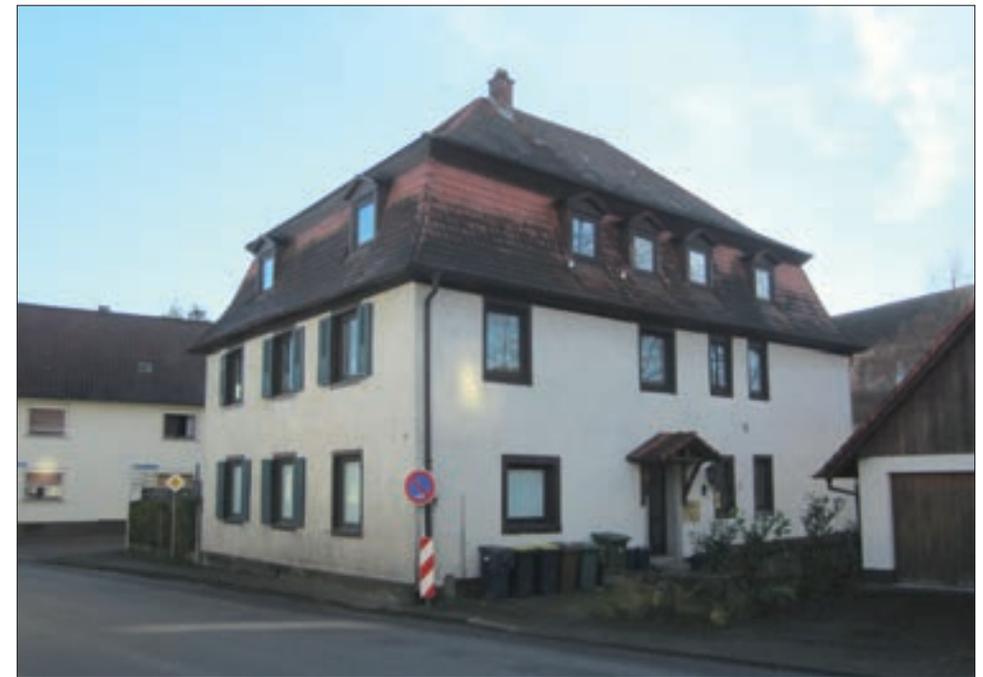
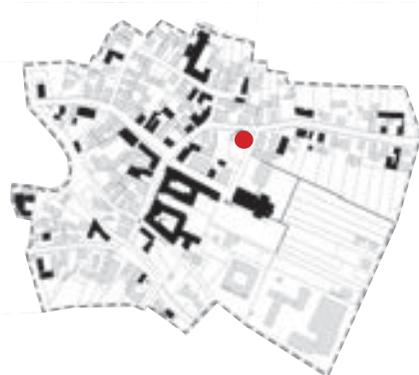
Hurststraße 10

Wohnhaus, ehem. Amtshaus. Der zweigeschossiger Fachwerkbau mit Mansardwalmdach ist verputzt und steht mit einer Schmalseite zur Hurststraße. Er wurde Ende des 18. Jahrhunderts von Fr. J. Krohmer als Pfarrhaus erbaut. Die Dachgauben sind eine spätere Zutat. An der Nordwestecke ist ein Hoheitsstein mit badischem Wappen, bez. 1803, in die Fassade integriert.

Der Bau ist sowohl für sich gesehen, als auch hinsichtlich des Ortsbildes bzw. der Wechselbeziehung Kloster – Dorfanlage von erheblicher künstlerischer Bedeutung. Die ruhigen Proportionen des Baukubus verleihen dem Bauwerk in Verbindung mit der – ehemals lockeren – Reihung der axial übereinander angeordneten Fenster und den mächtigen

Dachformen eine anspruchsvolle Erscheinung, in der sich seine einstige Zweckbestimmung als Amts- und Gerichtssitz in angemessener Weise ausdrückt. Das Gebäude ist aus ortsgeschichtlichen, künstlerischen und städtebaulichen Gründen ein Kulturdenkmal.

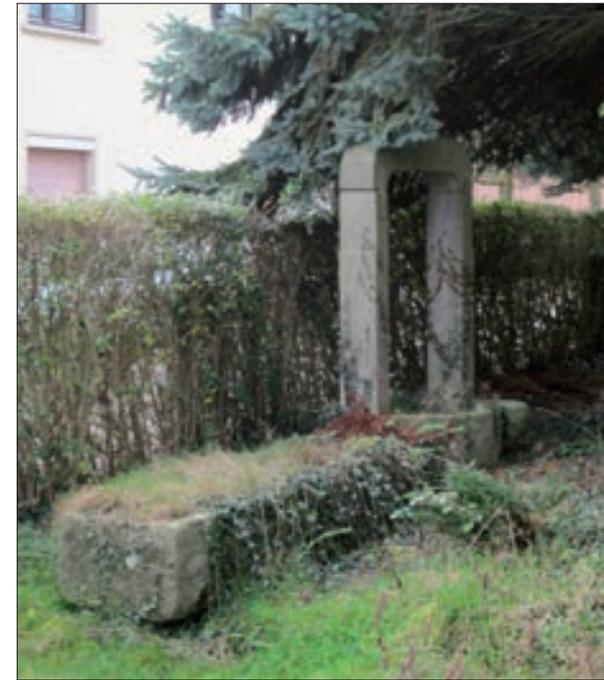
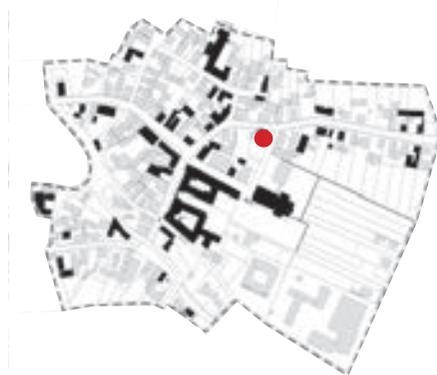
Hurststraße 10, im Garten

Ziehbrunnen aus Sandstein mit rundem Becken und zwei vierkantigen Stützen, die einen abgerundeten Balken tragen, Mitte 18. Jahrhundert (vgl. Hurststraße 14 und Bahnhofstraße 8). Da er im Katasterplan von 1862/65 nicht eingezeichnet ist, wurde er möglicherweise hierher versetzt.

Der Brunnen erinnert – auch bei einer möglichen Versetzung – an die historische Form der Wasserversorgung im Ort. Er ist aus heimatgeschichtlichen Gründen ein Kulturdenkmal.

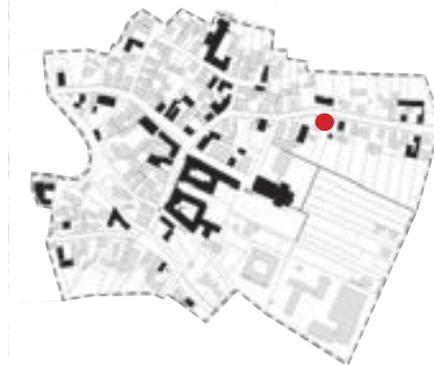
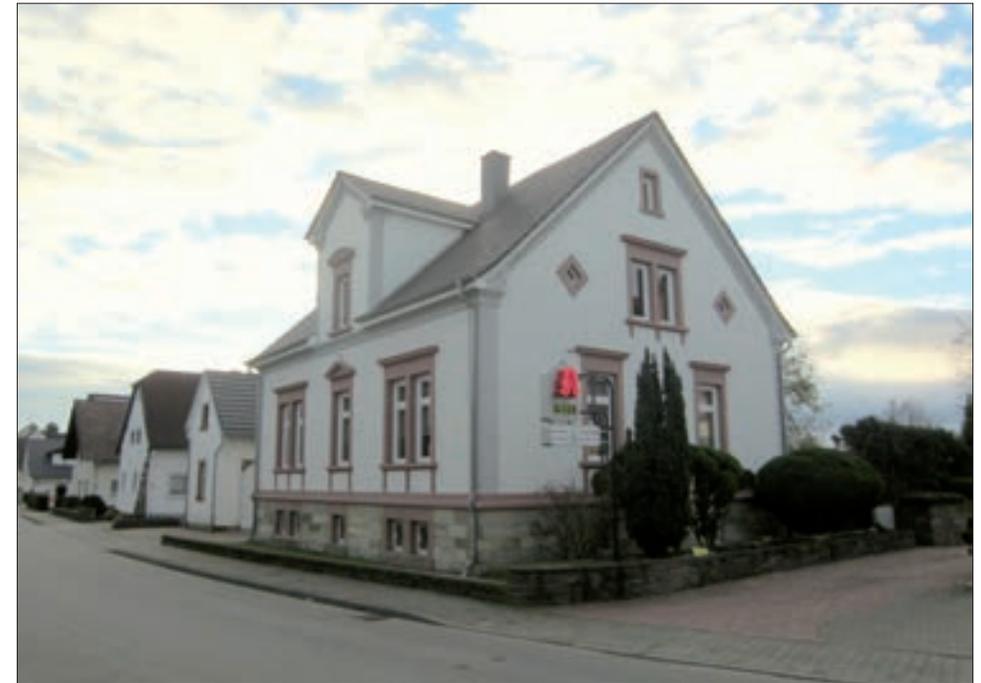
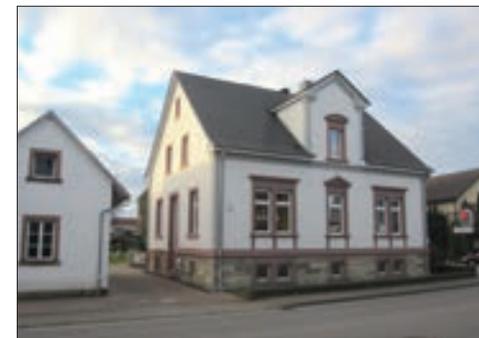
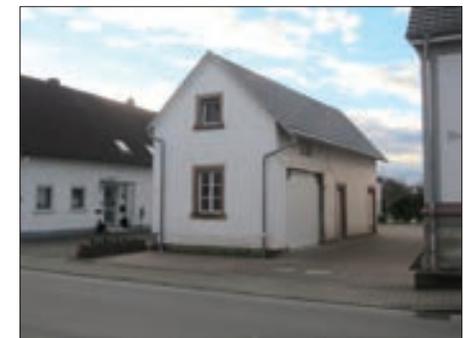
Hurststraße 16

Eingeschossiges, traufständiges Wohnhaus mit Sandsteinerdgeschoss und Kniestock. Der verputzte Werksteinbau verfügt über Ecklisenen, verstärkte Fensterrahmen sowie Trauf- und Schräggesimse. Sein Westgiebel ist durch zwei kleine, auf Eck gestellte Quadratfenster akzentuiert. Das Satteldach besitzt ein mittiges Zwerchhaus. Um 1900 erbaut. Zugehöriges Nebengebäude.

Das gut überlieferte Haus ist ein Kulturdenkmal und gibt einen wichtigen Hinweis auf die Siedlungserweiterung ab dem 19. Jahrhundert. Seine Sandsteingliederung spricht für den hohen Gestaltungsanspruch im Ort im Ort. Das bauzeitliche Nebengebäude vervollständigt das Anwesen und ist erhaltenswert.

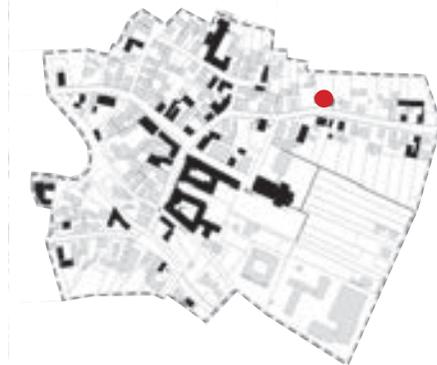
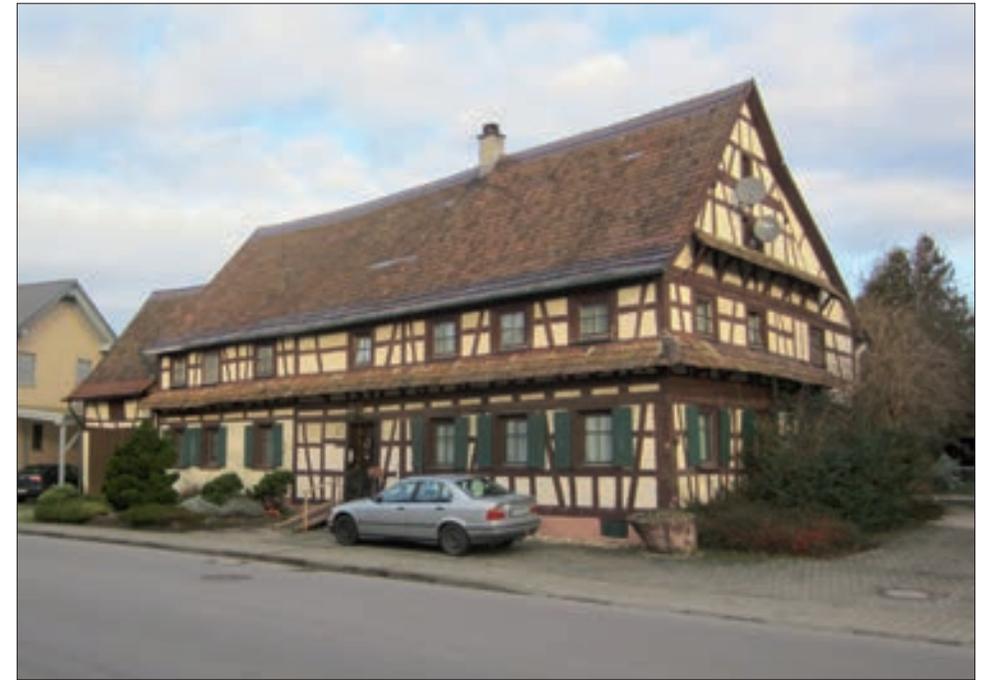
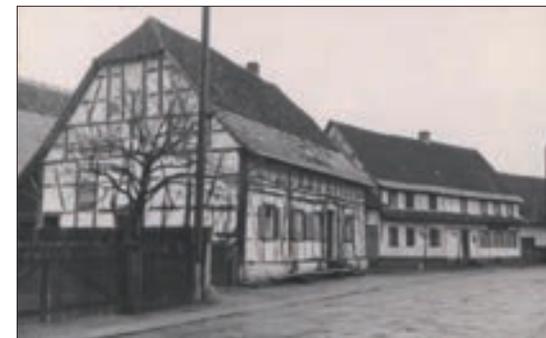
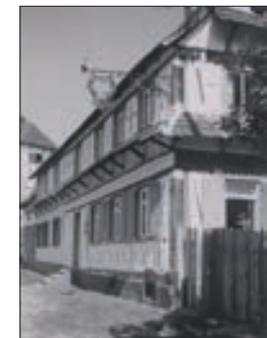
Hurststraße 17

Wohnhaus eines Gehöfts mit angebauter, niedrigerer Scheune. Der zweigeschossige, traufständige Satteldachbau besitzt ein umlaufendes Wetterdach und ein weiteres Wetterdach am Ostgiebel. Er bestand wohl ursprünglich aus zwei Gebäuden und diente zeitweilig als Gasthaus. Auf der Nordseite zum Garten schließen sich ein Erweiterungsbau sowie ein Backofenanbau an. Das Gebäude entstand um 1700.

Das Wohnhaus ist ein wichtiges Zeugnis bäuerlichen Wohnens und Arbeitens im 18. Jahrhundert und daher Kulturdenkmal aus ortsgeschichtlichen Gründen.

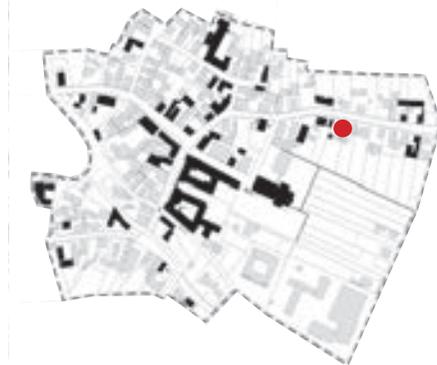
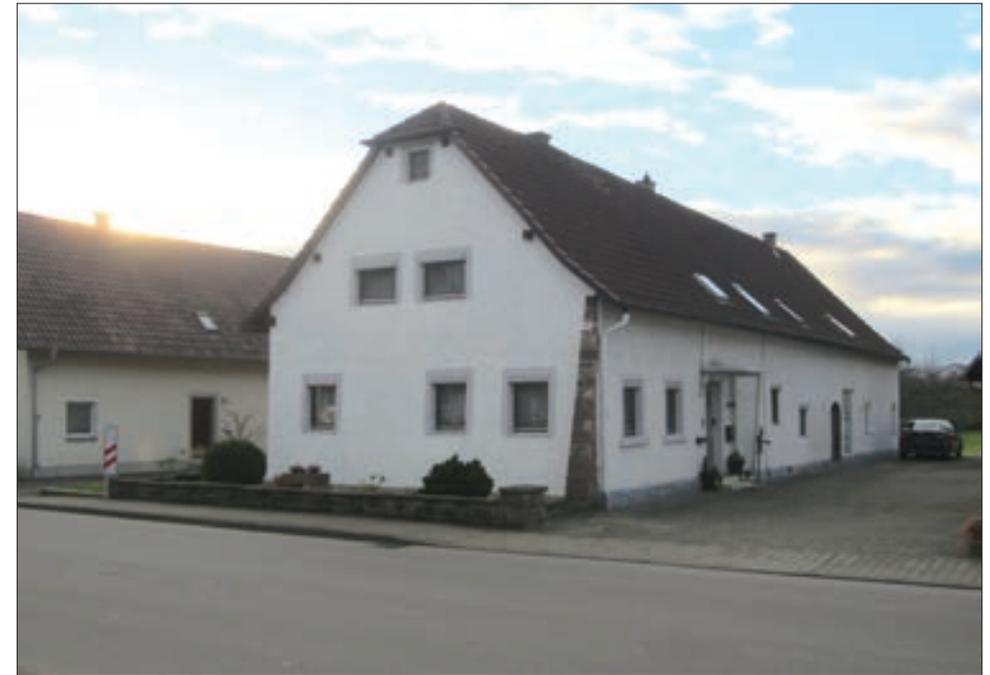
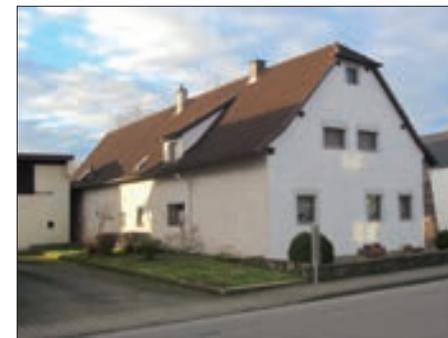
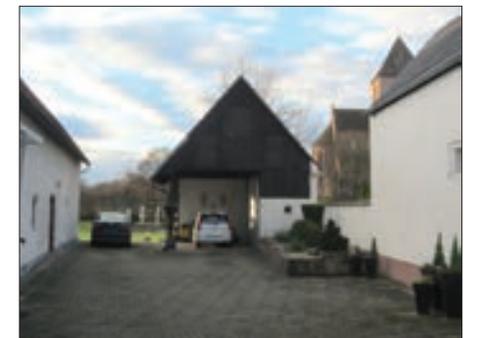
Hurststraße 18

Eingeschossiges, giebelständiges Wohnhaus mit Kniestock und Krüppelwalmdach. Der heute verputzte Fachwerkbau wurde im späten 18. Jahrhundert erbaut. Ein Mauerstreifen in der Art einer Strebe akzentuiert die nordwestliche Gebäudeecke. Zugehöriges Nebengebäude.

Für das ortsgeschichtlich interessante Wohnhaus einschließlich Nebengebäude als Zeugnis bäuerlichen Wohnens und Arbeitens im 18. Jahrhundert steht die Überprüfung der Denkmaleigenschaft noch aus.

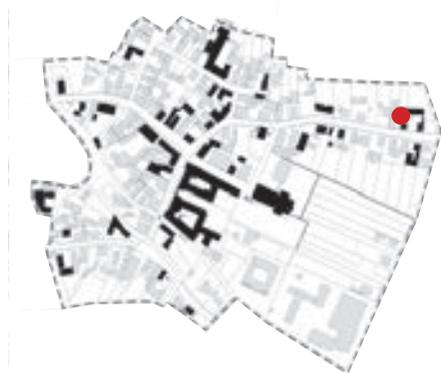
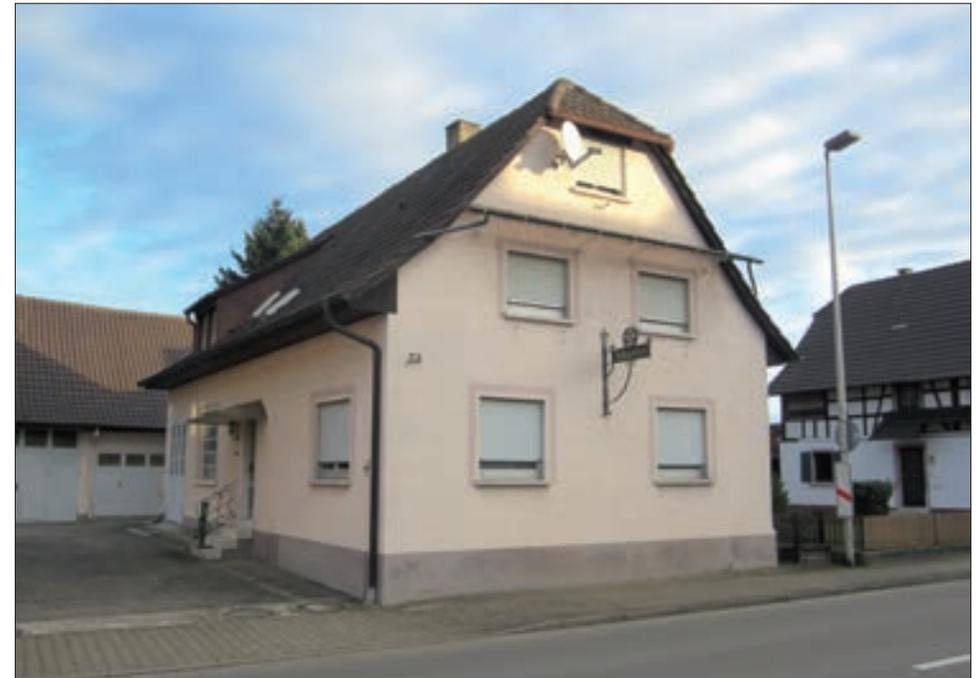
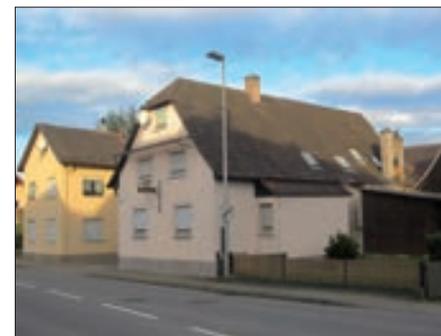
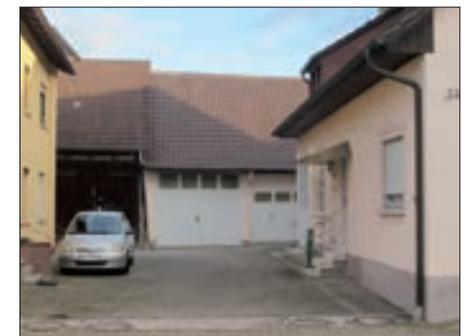
Hurststraße 27

Wohnhaus eines ehemaligen Gehöfts. Eingeschossiger, giebelständiger Bau mit Kniestock und Krüppelwalmdach. Der heute verputzte Fachwerkbau wurde wohl im späten 18. Jahrhundert erbaut. Zugehöriges Nebengebäude (ehem. Scheune).

Das ehemalige Gehöft mit Wohnhaus und früherer Scheune ist erhaltenswert als ein Zeugnis bürgerlichen Wohnens und Arbeitens im 18. Jahrhundert.

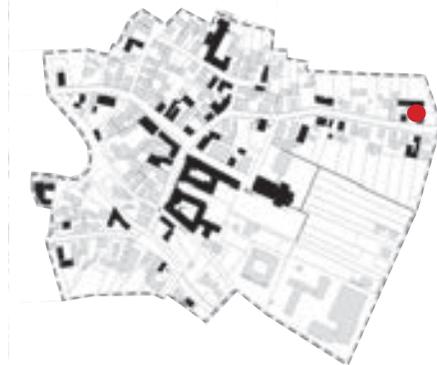
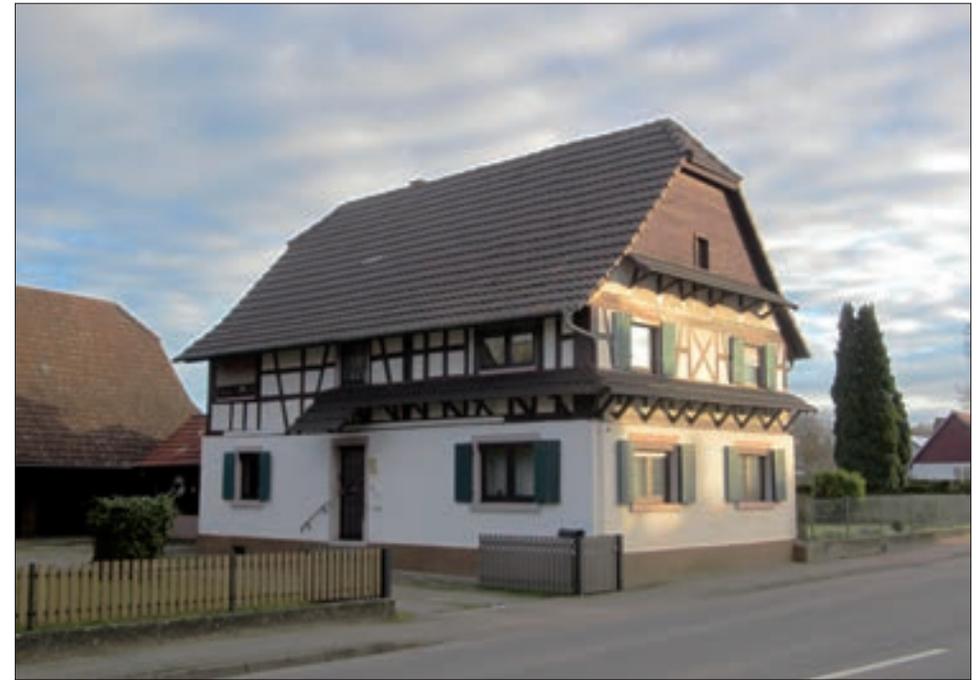
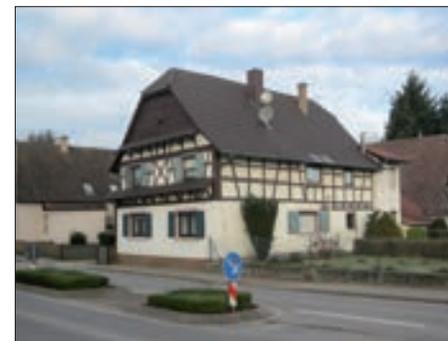
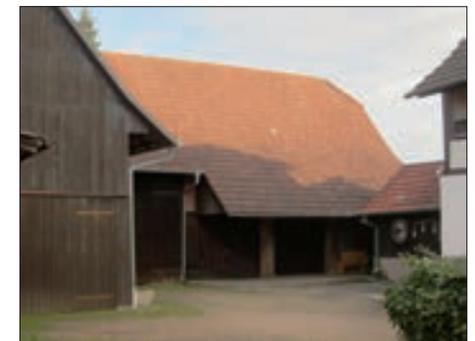
Hurststraße 29

Gehöft mit zweigeschossigem, giebelständigem Wohnhaus. Das Gebäude besitzt ein massives Erdgeschoss, darüber ein Fachwerkgeschoss unter einem Krüppelwalmdach. Ein über zwei Seiten laufendes Wetterdach ist über dem Erdgeschoss angebracht, ein weiteres Wetterdach im Giebel, der darüber verschalt ist. Das Haus wurde in der ersten Hälfte des 19. Jahrhunderts erbaut. Zugehöriges Nebengebäude (ehem. Scheune).

Das Gehöft ist ein Kulturdenkmal als ein Zeugnis bäuerlichen Wohnens und Arbeitens im 18. Jahrhundert.

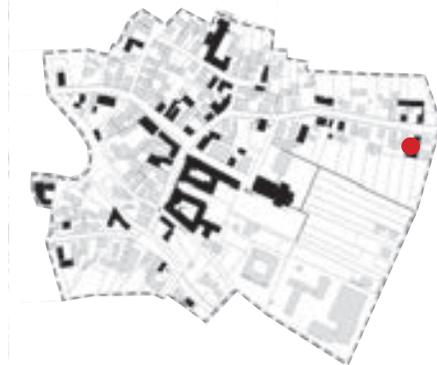
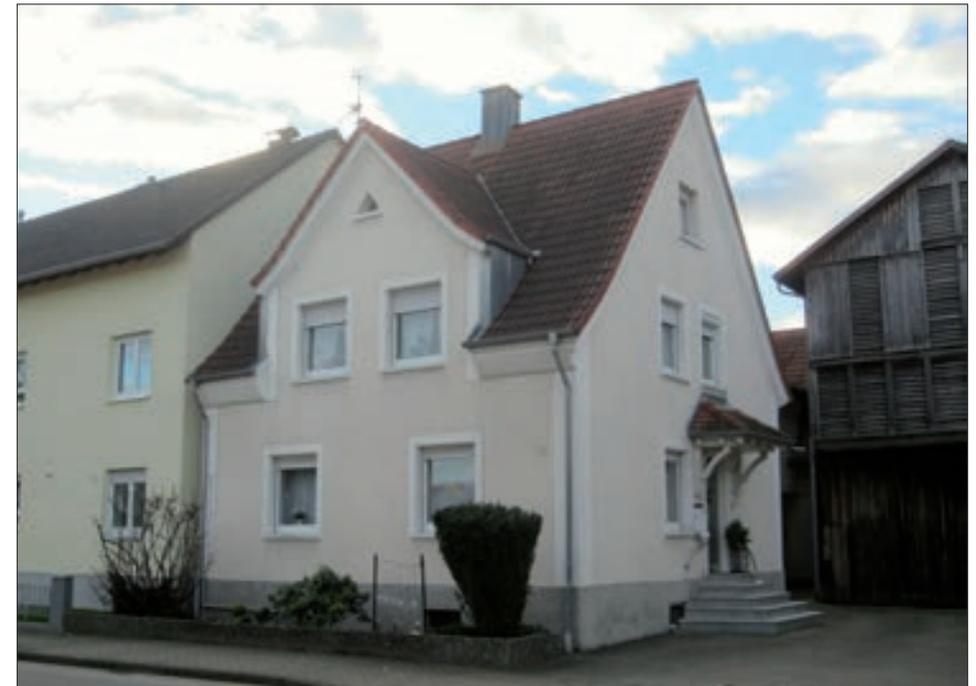
Hurststraße 32

Eingeschossiges, traufständiges Wohnhaus aus Werkstein mit angedeuteten Ecklisenen im Putz. Das Satteldach besitzt auf der Straßenseite ein abgeschrägtes Traufgesims und ein mittiges Zwerchhaus, welches durch ein kleines Dreieckfenster akzentuiert ist. Erbaut Anfang des 20. Jahrhunderts. Zugehöriges Nebengebäude mit Holzlattung.

Das gut überlieferte Haus mit Nebengebäude ist erhaltenswert. Es gibt einen wichtigen Hinweis auf die Siedlungserweiterung ab dem 19. Jahrhundert.
