Historische Ortsanalyse

Rheinmünster Schwarzach Landkreis Rastatt

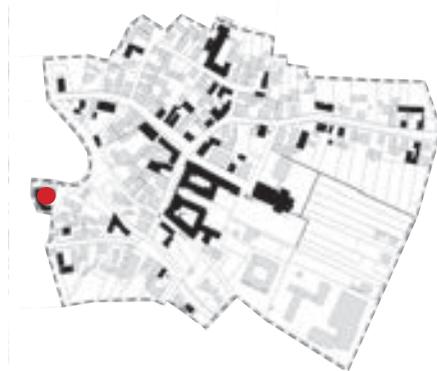
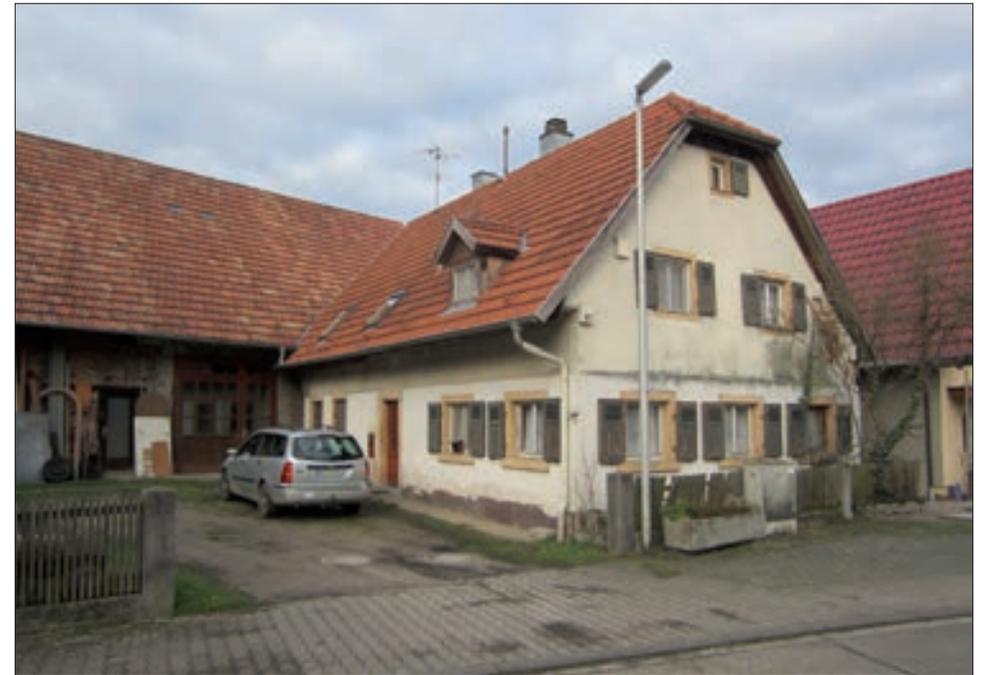
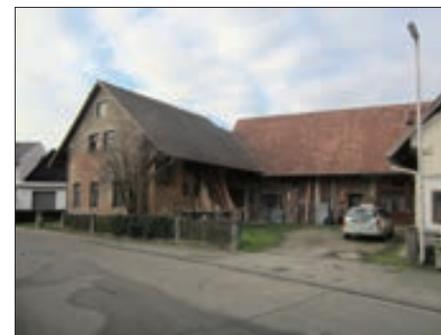
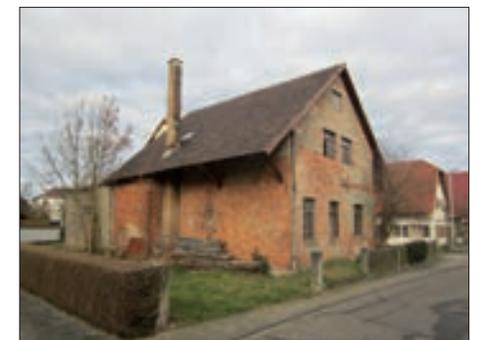
Inselstraße 16

Eingeschossiges Wohnhaus eines ehemaligen Gehöfts mit Kniestock und Krüppelwalmdach. Das giebelständige Gebäude besitzt ein massives Erdgeschoss, darüber besteht es aus verputztem Fachwerk. Erbaut Mitte des 18. Jahrhunderts. Zu dem früheren Gehöft gehören eine rückwärtige Scheune und ein giebelständiges Nebengebäude aus Ziegeln mit Kniestock, die heute eine Schreinerei bergen.

Für das gut überlieferte, ortsgeschichtlich interessante Gebäude als Zeugnis bäuerlichen Wohnens und Arbeitens im 18. Jahrhundert steht die Überprüfung der Denkmaleigenschaft noch aus. Die zugehörigen Nebengebäude vervollständigen das frühere Gehöft und sind daher erhaltenswert.

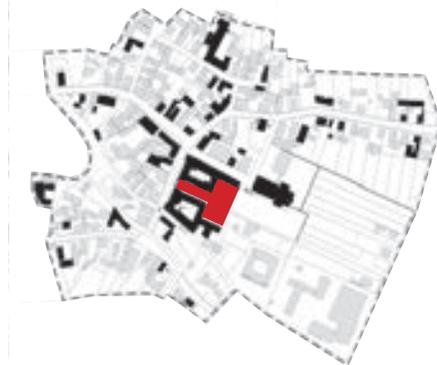
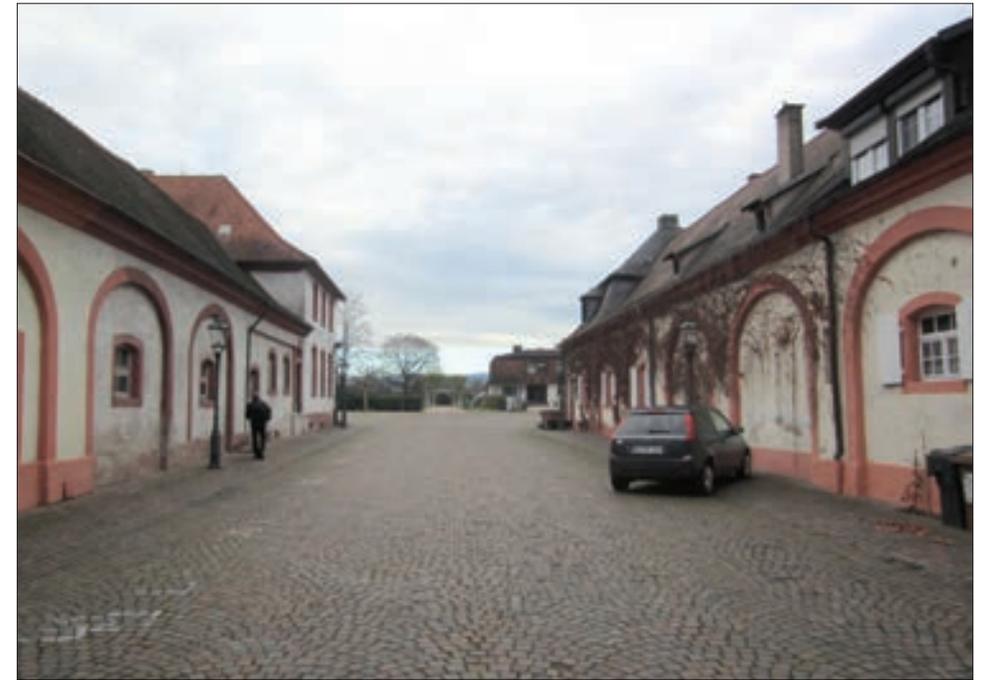
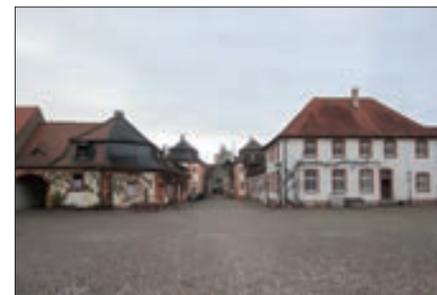
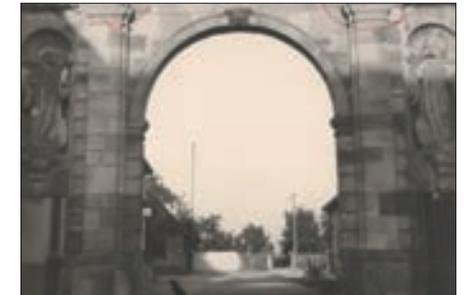
Klosterhof

Vom barocken, äußeren Klosterportal kommend wird die Stichstraße beiderseits flankiert von den ehemaligen, symmetrisch angelegten Wirtschaftsbauten der Abtei (Symmetrie durch Nr. 3, Klosterschänke, gestört). Die Straße weitet sich auf zu einem querrechteckigen Platz, an dessen Südostseite einst der Nordwestflügel des Klosters gelegen war. Über diesen Platz führte die Achse der Straße direkt auf das zentrale Hauptportal zu. Seit dem Abbruch der Klostergebäude 1840 fehlt dem festlichen Weg zwar dieses optische Ziel, dennoch bezeugt die Straße die einst wichtige Erschließungs- wie auch Repräsentationsfunktion für die frühere Klosteranlage.

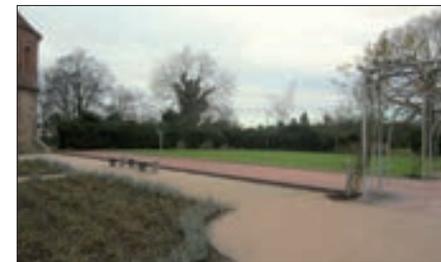
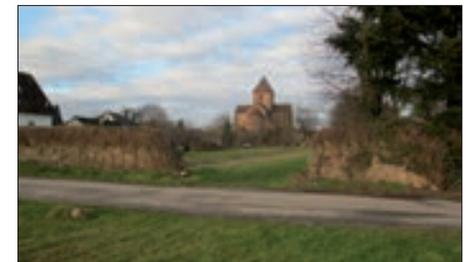
Ehemaliger Klostergarten

Die heutige Grünfläche östlich und südlich der ehemaligen Abteikirche gehört zum dreigeteilten Areal des früheren barocken Klostergartens. Ein quadratischer Garten („Blumen Garthen“) war vollständig von der Kirche auf seiner Nordseite sowie den drei Gebäudetrakten des Abtei- und Konventbaus umgeben. Es folgte nach Osten der sog. „Konvents Garthen“ von etwa vier Morgen Größe (ca. 1200 m²), der 1743 von einer Mauer umgeben war und eine massive Eisgrube enthielt. Nach Süden schloss sich der „Abtey Garten“ von ungefähr zwei Morgen Größe (ca. 6000 m²) an, in dem einst ein zweistöckiges Gärtnerhaus (1743) mit Kellerhausanbau stand. Nach Norden, hinter dem Pfarrhaus, lag der Pfarrgarten. Von diesen Gärten sind Reste der nördlichen und (späteren) östlichen Begrenzungsmauern unmittelbar beim Pfarrhaus sowie der äußeren östlichen

Begrenzungsmauern an der heutigen Straße „Klostergarten“ erhalten.

Die Grünfläche und die Mauerreste sind die letzten Überbleibsel der einst umfangreichen Gartenbestandteile der Klosteranlage. Sie sind aus ortsgeschichtlichen und städtebaulichen Gründen erhaltenswert. Nur durch die einigermaßen ungehinderte Sicht aus Richtung Osten über die relativ niedrige Mauer ist die erhabene, ortsbildprägende Wirkung der ehemaligen Abteikirche auf ihrer leichten Anhöhe noch wahrnehmbar.

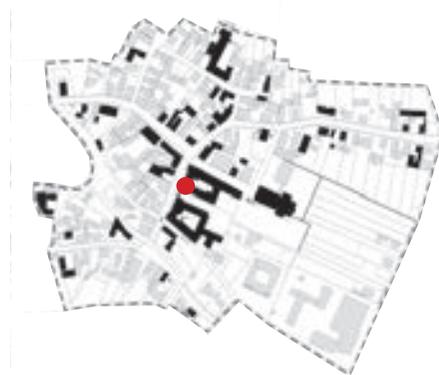
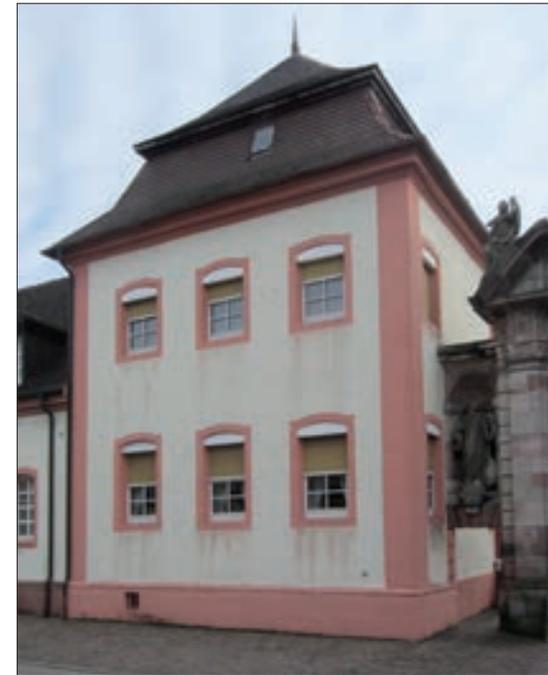
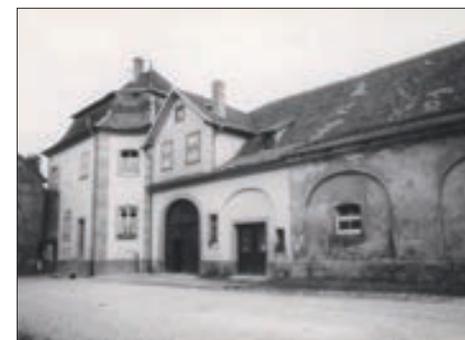
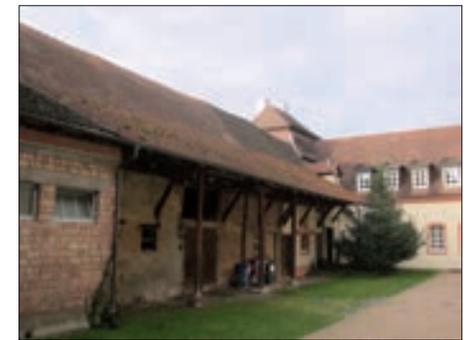
Klosterhof 1

Das Gebäude an der Ecke zur Lindenbrunnenstraße war ursprünglich ein Wirtschaftsgebäude der ehemaligen, barocken Benediktinerabtei. Es gehört zu einem Komplex zweier vierflügeliger ein- bis dreigeschossiger, verputzter Werksteinbauten, verbunden durch ein Sandsteinportal an der Lindenbrunnenstraße, erbaut 1765 bis 1775 unter Abt Anselm Gauckler. Das Gebäude flankiert die Stichstraße „Klosterhof“ mit seinem zweigeschossigen Eckpavillon und dem nach Südosten anschließenden, eingeschossigen Zwischenbau. Der Eckpavillon weist hier eine im Grundriss viertelkreisförmig ausgesparte Ecke auf und wird nach oben durch ein Mansardwalmdach abgeschlossen. Der Zwischenbau trägt ein einfaches Satteldach, darauf ein Zwerchhaus (evtl. nachträglich). Von letzte-

rem abgesehen entspricht der Bau mit dieser Gliederung – in spiegelbildlicher Form – genau seinem Gegenüber, Klosterhof Nr. 2.

Als Teil der nach einheitlichem Plan (wahrscheinlich des Peter Thumb) erbauten barocken Klosteranlage ist das ehemalige Wirtschaftsgebäude ein Kulturdenkmal aus wissenschaftlichen, geschichtlichen und städtebaulichen Gründen.

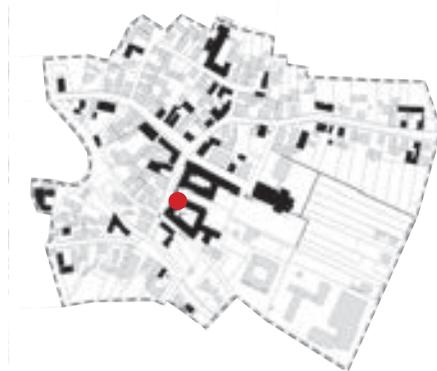
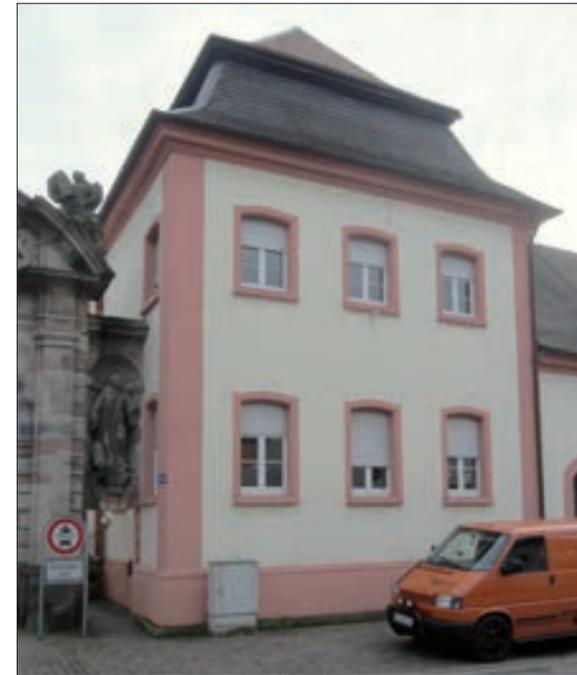
Klosterhof 2

Das Gebäude an der Ecke zur Lindenbrunnenstraße war ursprünglich ein Wirtschaftsgebäude der ehemaligen, barocken Benediktinerabtei. Es gehört zu einem Komplex zweier vierflügeliger ein- bis dreigeschossiger, verputzter Werksteinbauten, verbunden durch ein Sandsteinportal an der Lindenbrunnenstraße, erbaut 1765 bis 1775 unter Abt Anselm Gauckler. Das Gebäude flankiert die Stichstraße „Klosterhof“ mit seinem zweigeschossigen Eckpavillon und dem nach Südosten anschließenden, eingeschossigen Zwischenbau. Der Eckpavillon weist hier eine im Grundriss viertelkreisförmig ausgesparte Ecke auf und wird nach oben durch ein Mansardwalmdach abgeschlossen. Der Zwischenbau trägt ein einfaches Satteldach. Mit dieser Gliederung entspricht es – in spiegelbildlicher

Form – genau seinem Gegenüber, Klosterhof Nr. 1 (ohne Zwerchhaus).

Als Teil der nach einheitlichem Plan (wahrscheinlich des Peter Thumb) erbauten barocken Klosteranlage ist das ehemalige Wirtschaftsgebäude ein Kulturdenkmal aus wissenschaftlichen, geschichtlichen und städtebaulichen Gründen.

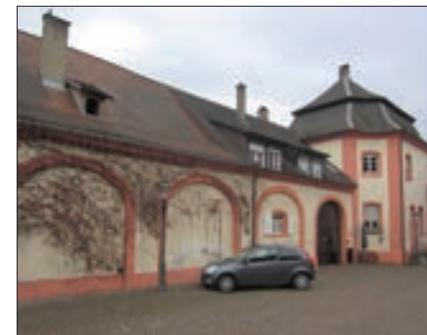
Mit Zwischenbau zu Nr. 4, Ansicht von Ost

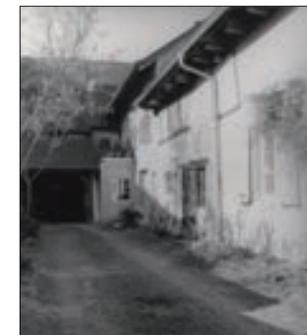
Hofseite, Ansicht von Südost, 1998

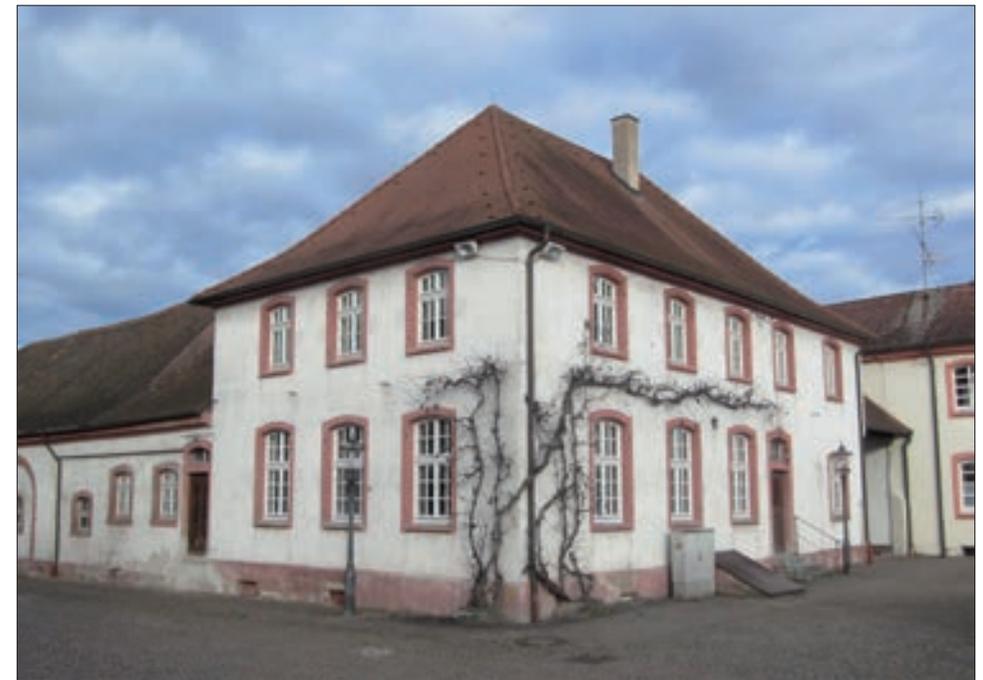
Das Gebäude flankiert die Stichstraße „Klosterhof“ mit seinem zweigeschossigen Eckgebäude und dem nach Nordwesten anschließenden, eingeschossigen Zwischenbau. Das Eckgebäude mit Walmdach wurde nach 1865 umgebaut und aufgestockt. Damit weist seine Gebäudeecke keine im Grundriss viertelkreisförmig ausgesparte Ecke mehr auf wie sein

Ansicht von Süd

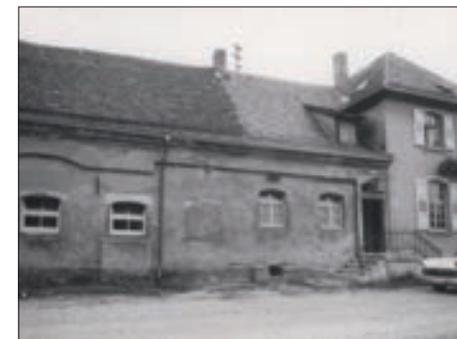
ursprünglich spiegelbildliches Gegenüber, Klosterhof Nr. 4 (vgl. Gemarkungsatlas, 1865). Der Zwischenbau trägt ein einfaches Satteldach. Seine Freitreppe direkt neben dem Hauptgebäude wurde nach 1968 entfernt.

Mit Zwischenbau (ehemaligem Schweinestall) und Freitreppe, Ansicht von Südwest, 1968

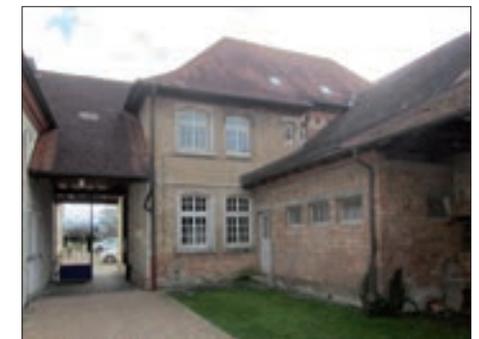
Hofseite, Ansicht von Nordwest

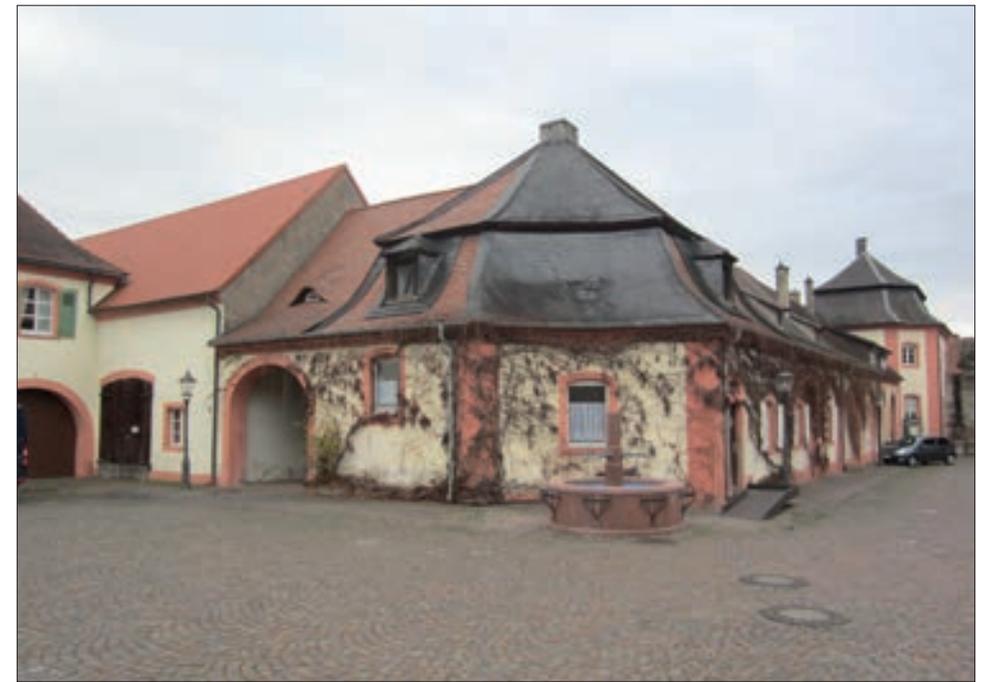
Das Gebäude flankiert die Stichstraße „Klosterhof“ mit seinem eingeschossigen Eckpavillon und dem nach Nordwesten anschließenden, ebenfalls eingeschossigen Zwischenbau. Der Eckpavillon mit Mansardwalmdach besitzt eine im Grundriss viertelkreisförmig ausgesparte Ecke, in der früher ein steinerner Ziehbrunnen stand (heutiger Brunnen modern), und zeigt im Schieferdach die Szene Christus und die Samariterin am Jakobsbrunnen. In dieser Weise waren einstmals die Schieferdächer

Ansicht von Ost

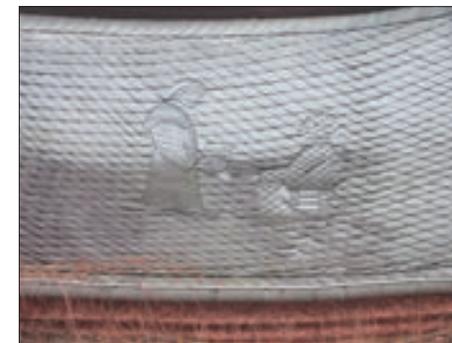
aller Wirtschaftsgebäude mit derartigen biblischen Szenen geschmückt. Der Zwischenbau trägt ein einfaches Satteldach. Das Gebäude gegenüber, Klosterhof Nr. 3, wurde nachträglich umgebaut, weshalb die einst spiegelbildliche Entsprechung nicht mehr besteht.

Detail: Schieferdach mit Christus und Samariterin

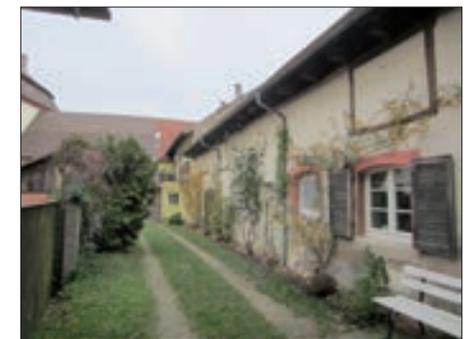
Hofseite, Ansicht von Südost, rechts Nr. 4

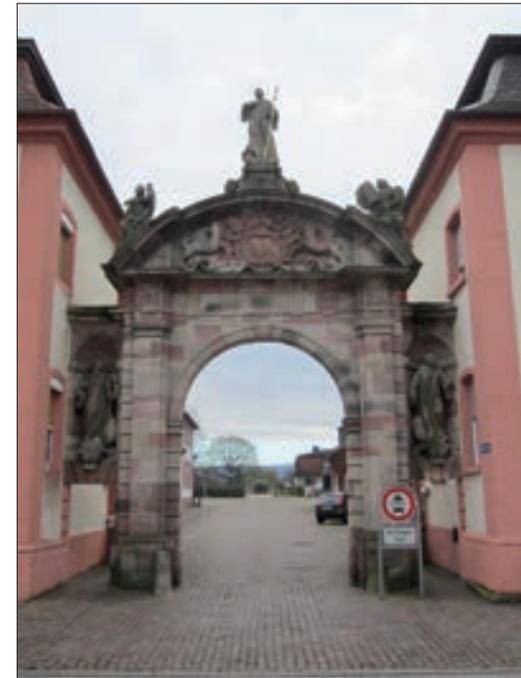
axialsymmetrisch angelegte, vierflügelige, ein- bis dreigeschossige, und verputzte Werksteinbauten, erbaut 1765 bis 1773 unter Abt Anselm Gauckler. Das Portal ist ganz aus roten Sandsteinquadern in toskanischer Ordnung geschaffen. Im gekröpften Segmentgiebel über einem Triglyphenfries befindet sich das reichgestaltete Wappen der Abtei (rechts) und des Abtes Anselm Gauckler. Die Statuen auf dem Giebel stellen St. Benedikt, sowie Allegorien der Klugheit und des Gehorsams dar. In den Nischen über den Fußgängerportalen sind die Statuen des Märtyrers St. Paci-

Vorderseite zur Lindenbrunnenstraße

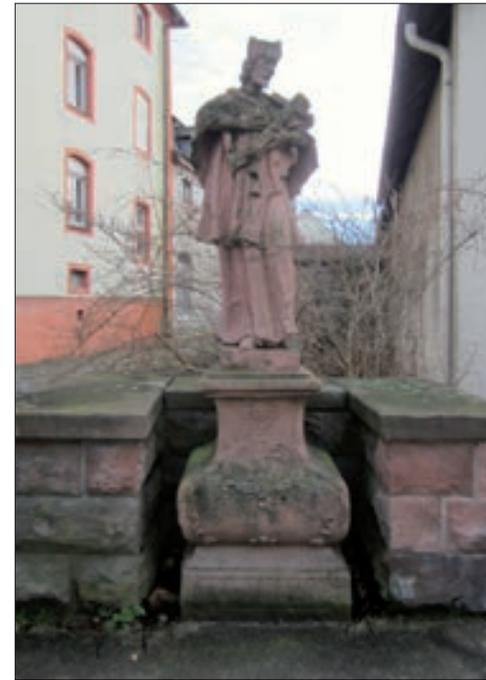
Standbild des hl. Johannes von Nepomuk auf der Brücke über den Acherner Mühlbach. Die Sandsteinskulptur ist am Balustersockel bezeichnet 1814, aber in Rokokoformen ausgeführt. Sie ist seit der letzten Restaurierung (nach 1960) ungefasst und steht entgegen der früheren Aufstellung etwas zurückversetzt, in der Flucht des Wirtschaftsgebäudes dahinter, auf der nunmehr verbreiterten Brücke, deren Mauer heute annähernd so hoch ist wie der Sockel (vgl. Abb. 2 und 3).

Heutiger sandsteinsichtiger Zustand, mit erhöhter Ummauerung

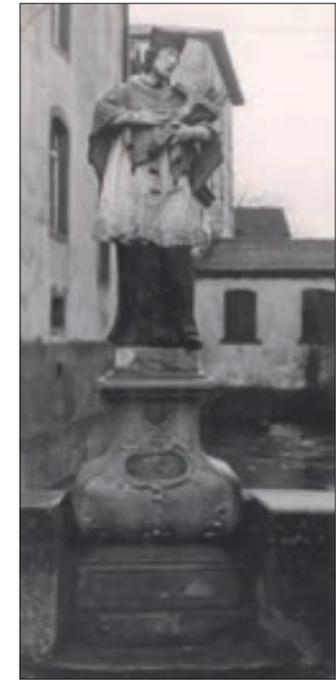
Zustand um 1920 mit niedrigerer Mauer

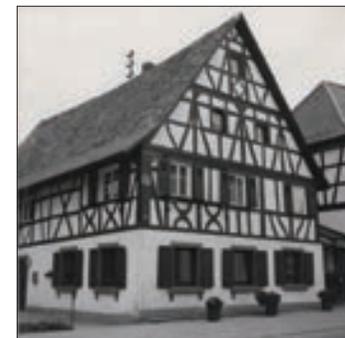
Unmittelbar gegenüber den ehem. Klosterwirtschaftsgebäuden stehendes Wohnhaus eines Gehöfts. Der zweigeschossige, giebelständige Satteldachbau besitzt ein massives Erdgeschoss und darüber fränkisches Zierfachwerk. Er ist am Eckpfosten bezeichnet mit 1627. Zugehöriges Nebengebäude.

Zustand 1984

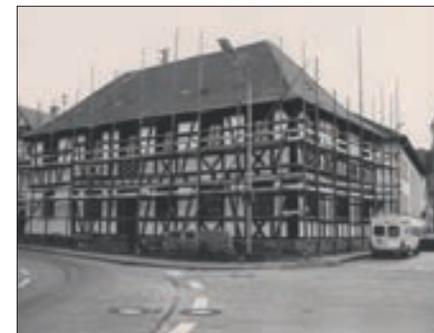
Zustand mit früherem Baugerüst, 1981

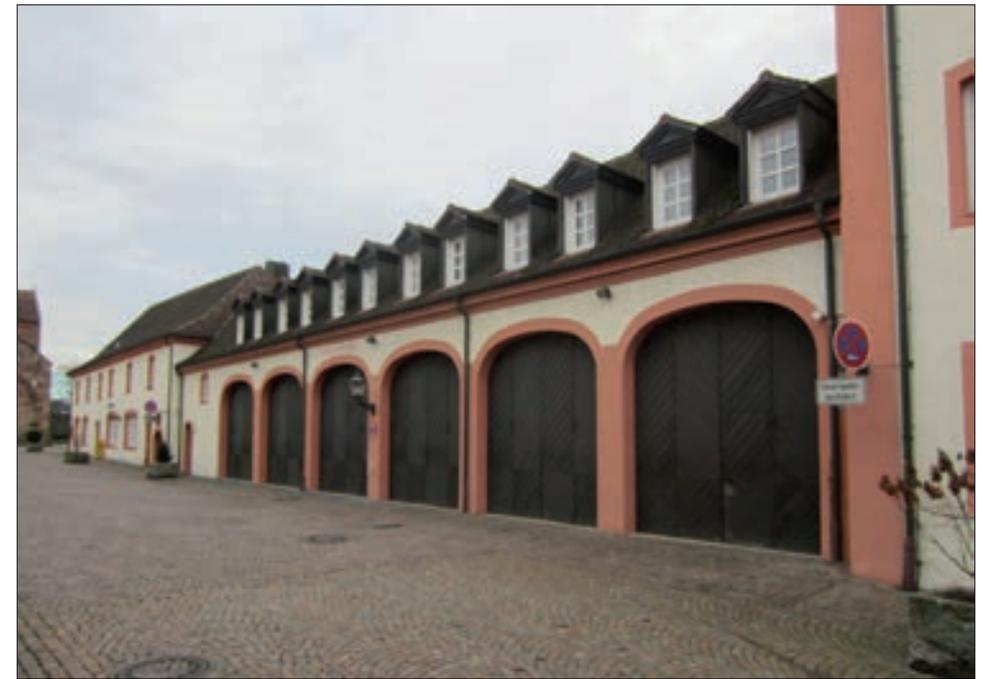
Das eingeschossige Gebäude mit Mansarddach steht in einer geschlossenen Reihe der auf die ehem. Abteikirche zuführenden Münsterstraße. Die sechs korb-bogenförmigen Toröffnungen weisen auf die ursprüngliche Nutzung als Remise. Heute dient es als Feuerwehrmagazin. Auf der Hofseite erinnert eine Gedenktafel an die gefallenen Schwarzacher Soldaten im Deutsch-französischen Krieg 1870/71.

Ansicht von Nordwest

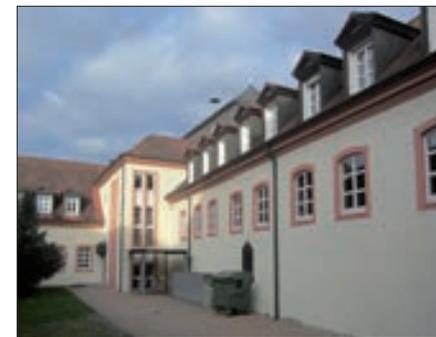
Hofseite, Ansicht von Süd

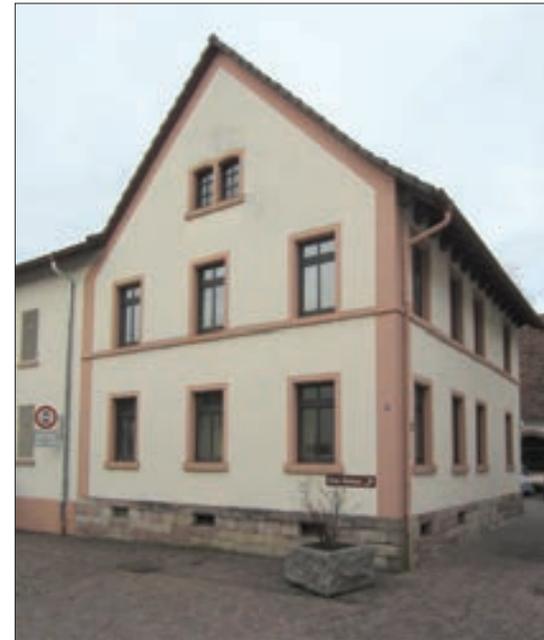
In zentraler Lage nahe der ehem. Abteikirche stehendes ehem. Lehrerwohnhaus. Der zweigeschossige, giebelständige Werksteinbau ist verputzt und besitzt eine Fassadengliederung aus Ecklisenen und einem Fensterbankgesims im Obergeschoss. Nach oben schließt das Gebäude mit einem Satteldach ab. Es wurde 1865-70 erbaut.

Ansicht von Süd

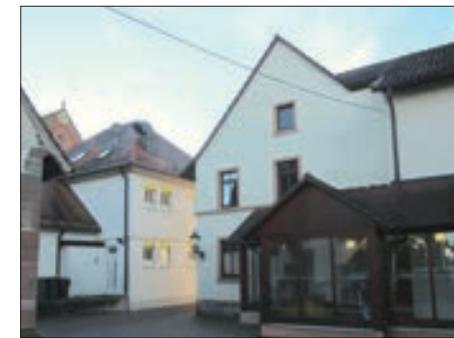
Hofseite, Ansicht von Nord

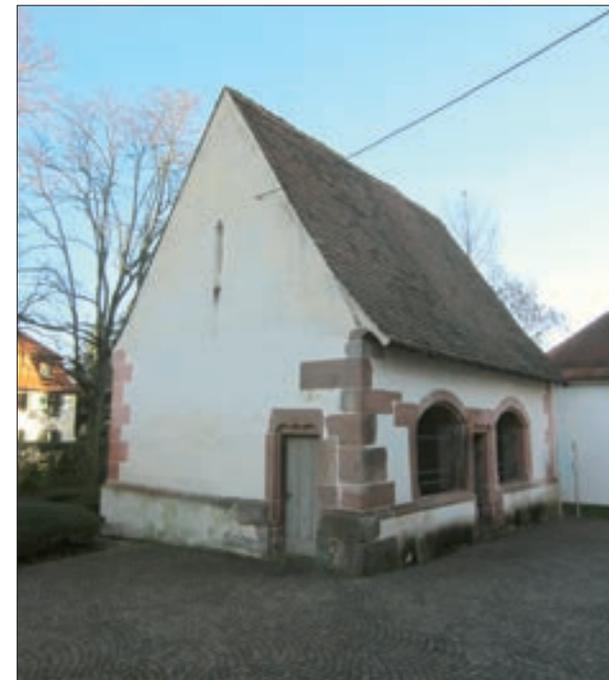
Spätgotisches Beinhaus. Eingeschossiger und verputzter Satteldachbau aus Bruchstein- und Backsteinmauerwerk, spätgotische Tür- und Fenstergewände sind zum Teil erhalten. Der Bau wurde 1521-22 erbaut (dendrochronologische Datierung) und ist der letzte nicht nur in Fragmenten erhaltene Teil der mittelalterlichen Bebauung der Abtei. Er gehörte zu dem 1794 aufgelassenen Dorffriedhof, in dem die 1805 abgerissene Michaelskirche stand siehe Münsterstraße 5. In dem Beinhaus sind heute die Originalfiguren des Klosterportals ausgestellt.

Das ehemalige, gotische Beinhaus in der Nordostecke des einstigen Kirchhofs ist als selten gewordenes Beispiel eines mittelalterlichen Beinhauses ein Kulturdenkmal aus künstlerischen und ortsgeschichtlichen Gründen.

Ansicht von West

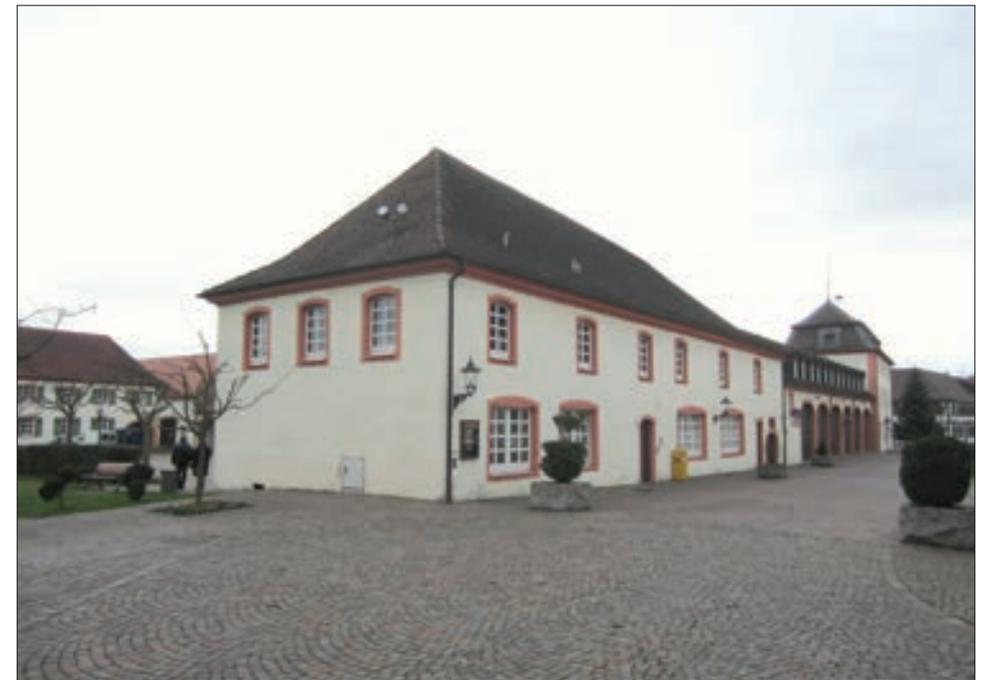
Das zweigeschossige Gebäude zu acht Achsen mit segmentbogenförmigen Öffnungen und Walmdach steht am Ende einer geschlossenen Reihe der auf die ehem. Abteikirche zuführenden Münsterstraße.

Ansicht von Ost

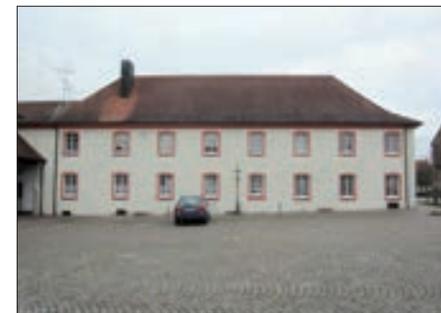
Rückseite zum Klosterhof, Ansicht von Süd

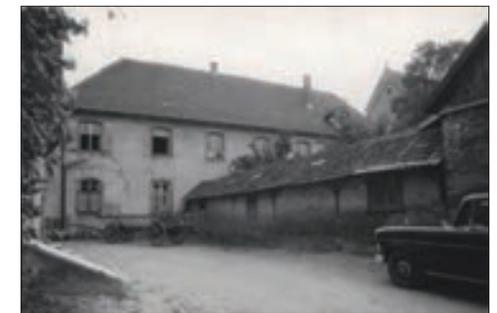
Zustand mit früheren Nebengebäuden im Klosterhof (nach 1865 erbaut), Ansicht von Südwest, 1968

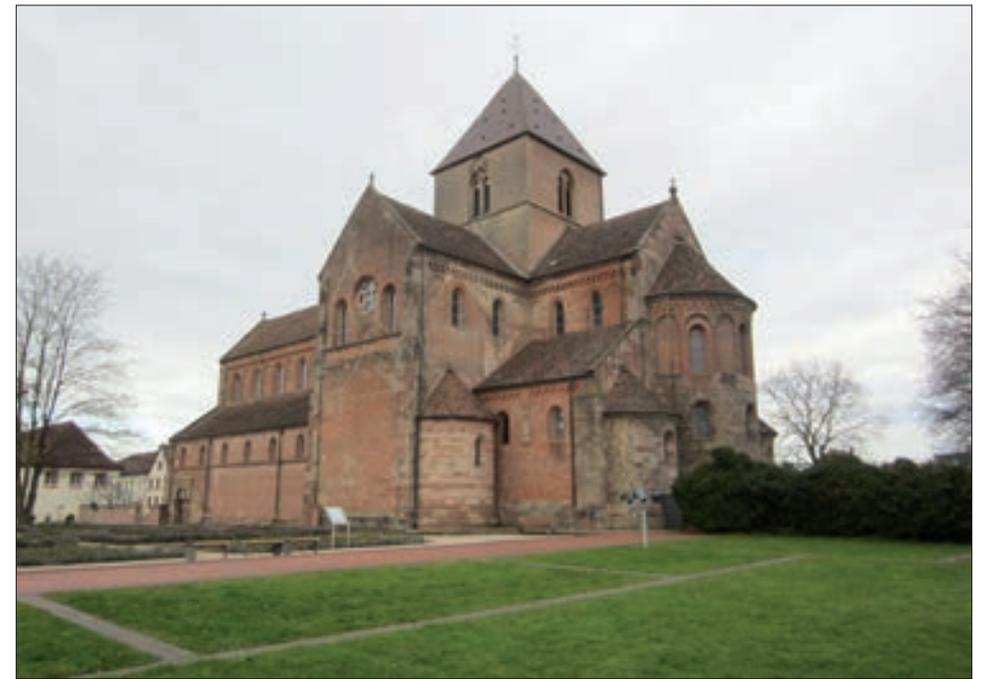
Ehem. Klosterkirche der früheren Benediktinerabtei, heute katholische Pfarrkirche St. Petrus und Paulus. Bei dem 1220/30 anstelle eines Vorgängerbaus aus dem späten 8. Jh. neu errichteten Bau aus Sandsteinquadern und Ziegeln handelt es sich um eine dreischiffige und flachgedeckte, romanische Säulenbasilika mit fünf Apsiden und gotischem Vierungsturm mit Zeltdach (14. Jh.). Einziger Bildschmuck des Außenbaus ist das Steinrelief über dem Hauptportal mit Christus als Herrscher. 1967-69 wurden die alten Seitenschiffe rekonstruiert, die in der Barockzeit verbreitert worden waren.

Ansicht von Süd

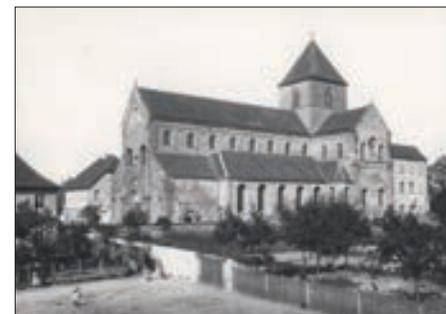
Zustand vor dem Rückbau der Seitenschiffe, Ansicht von Südwest, um 1920

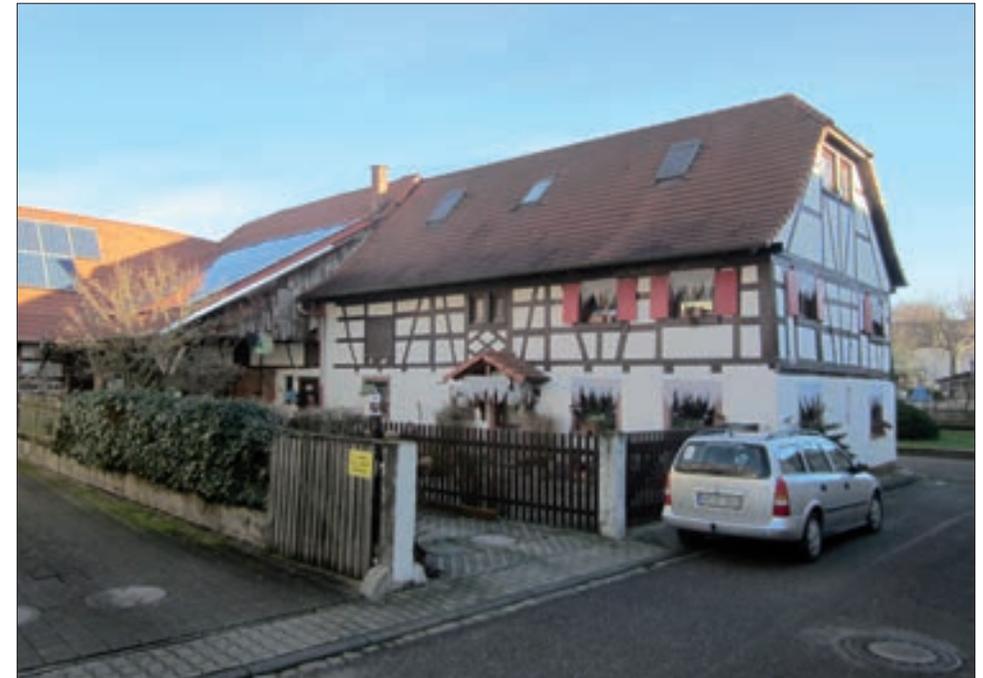
Gehöft. Wohnhaus in Ecklage der Pelzgasse. Der zweigeschossige Krüppelwalmdachbau ist im Erdgeschoss massiv, darüber besteht er aus Fachwerk. Die Schmalseite des Erdgeschosses besaß ursprünglich eine Madonnenfigur in einer Nische. Das Anwesen wurde Anfang des 18. Jahrhunderts erbaut. Sein veränderter Giebel wies ursprünglich zwei Wetterdächer auf. Nach Norden schließt ein zugehöriges Fachwerk-Nebengebäude mit Satteldach an.

Ansicht von West

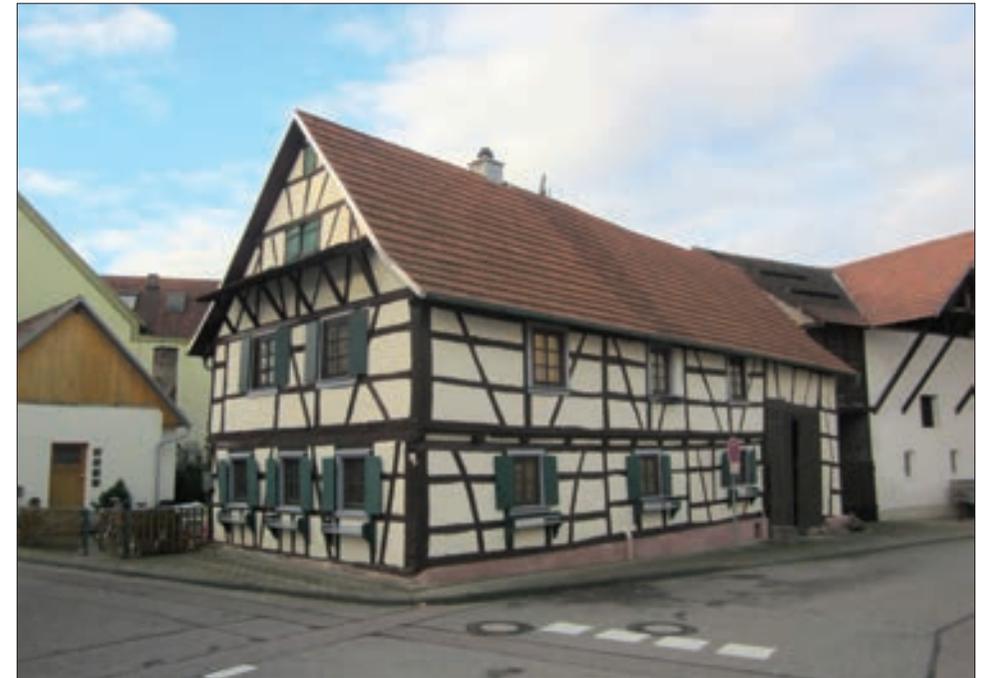
Wohnhaus eines Gehöfts in Ecklage der Pelzgasse an der Verbindungsgasse zur Hurststraße. Der zweigeschossige Satteldachbau besteht vollständig aus Fachwerk und steht mit einer Toreinfahrt traufständig zur Pelzgasse. Im Giebel an der Schmalseite ist ein Wetterdach erhalten, die Hofseite besaß ursprünglich ein Schiebefenster. Der Bau wurde laut moderner Inschrift 1716 errichtet.

Ansicht von Nordost

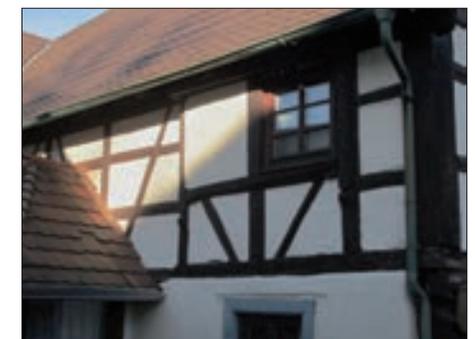
Hofseite mit früherem Schiebefenster im Obergeschoss

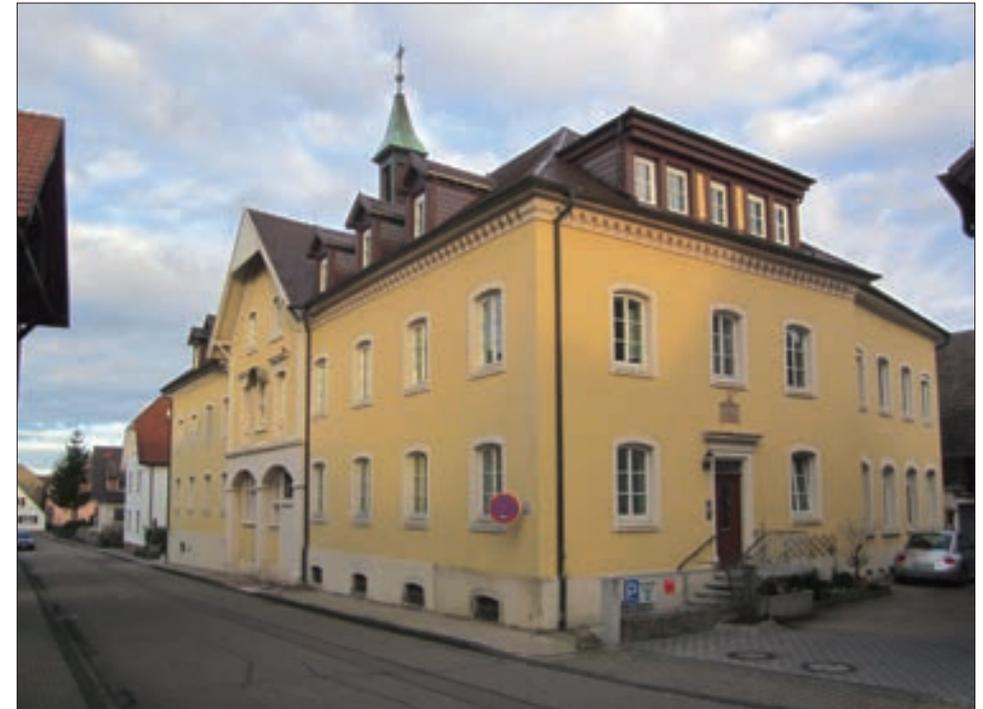
Sonderschule, ehem. Waisenhaus. Der zweigeschossige Werksteinbau ist verputzt und besitzt ein Walmdach mit Kranzgesims und einen aufwändig gestalteten Mittelrisalit mit Dreiecksgiebel. Über der dahinter gelegenen Hauskapelle ragt ein Dachreiter empor. Das Haus wurde 1859 als „Rettungsanstalt zum Heiligen Joseph“ erbaut und 1889 nach Osten unter Einbeziehung eines Nachbarhauses erweitert (vgl. Gemarkungsatlas 1865, Gestaltung des Mittelrisalits). Weitere Erweiterung nach Norden Anfang 20. Jahrhundert.

Ansicht von Südost mit Erweiterungsflügel von 1889 (vorn)

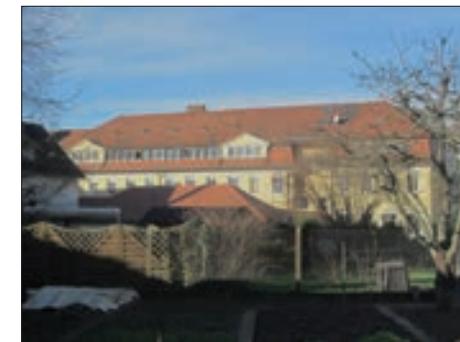
Erweiterung von Anfang 20. Jh., Ansicht von Ost

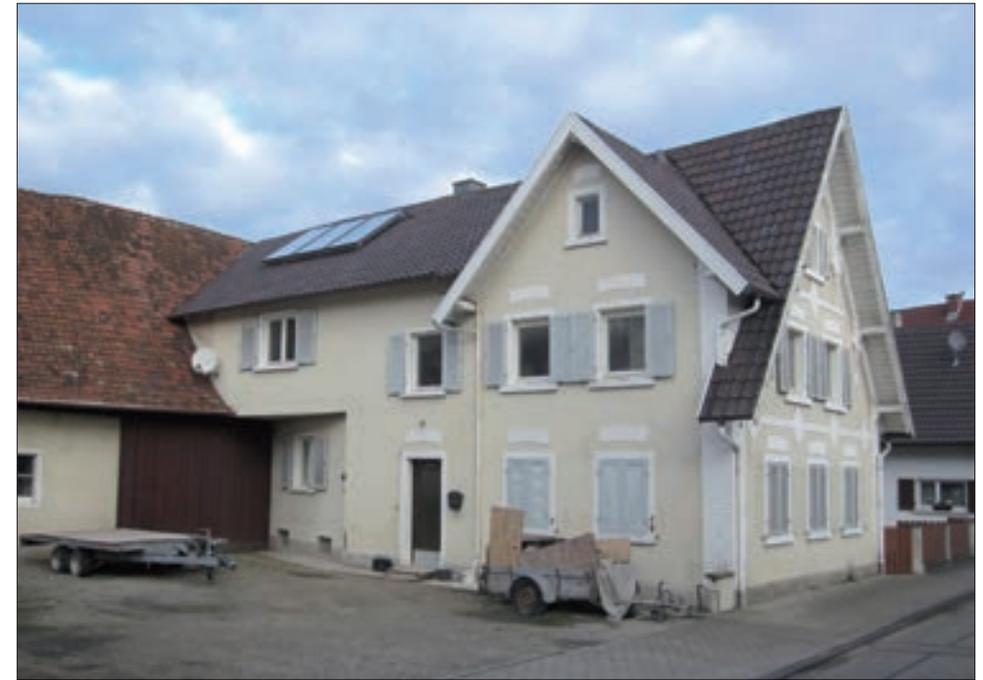
Wohnhaus eines Gehöfts. Der eingeschossige Werksteinbau mit Backsteingliederung und Kniestock ist verputzt und steht giebelständig zur Sportplatzstraße. Sein Satteldach besitzt einen Giebelausbau auf der Hofseite. Erbaut Mitte 19. Jahrhundert.

Ansicht von Südost

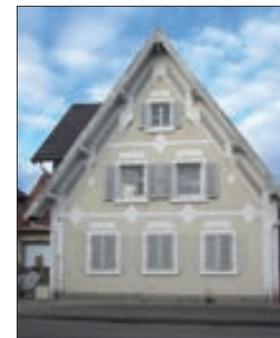
Giebel zur Straße

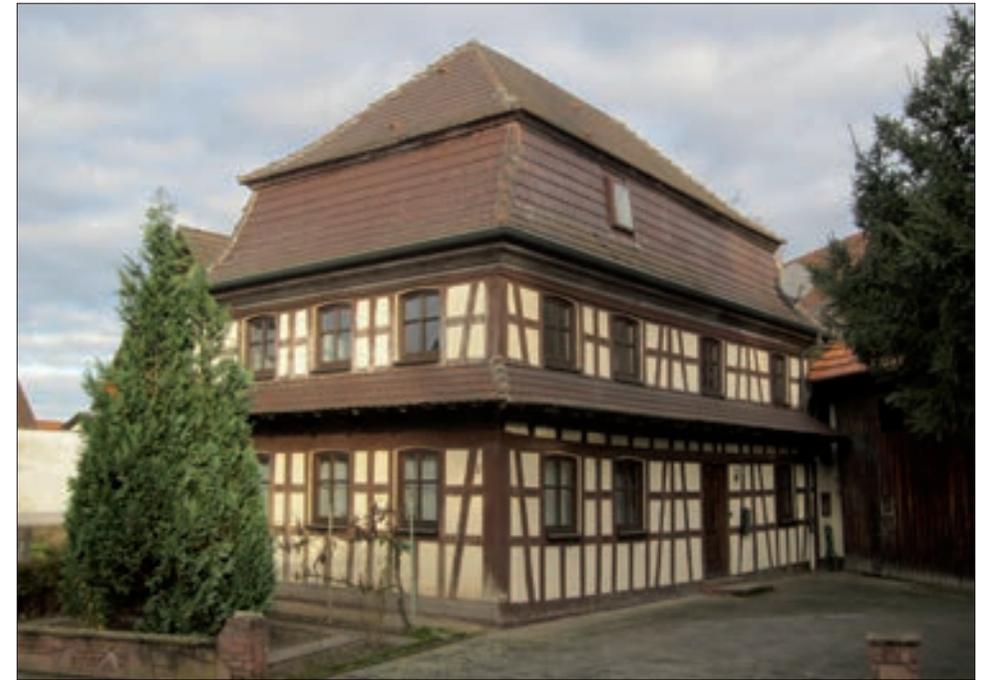
Ansicht von Südost

Am Südrand des historischen Ortskerns liegendes ehem. Forstamt des Klosters, heute Wohnhaus. Es handelt sich um einen zweigeschossigen, freistehenden Fachwerkbau mit umlaufendem Wetterdach über dem Erdgeschoss und einem Mansardwalmdach. Erbaut Mitte 18. des Jahrhunderts. Zu dem Anwesen gehören drei Nebengebäude mit Satteldächern am Ufer des Krebsbachs.

Das ehemalige Forstamt war eines der zum Kloster gehörigen Wirtschaftsgebäude. Es ist aus ortsgeschichtlichen Gründen ein Kulturdenkmal und ein städtebaulich wichtiger Bezugspunkt. Die Nebengebäude sind als Bestandteile des Anwesens und aus ortsbildprägenden Gründen erhaltenswert.

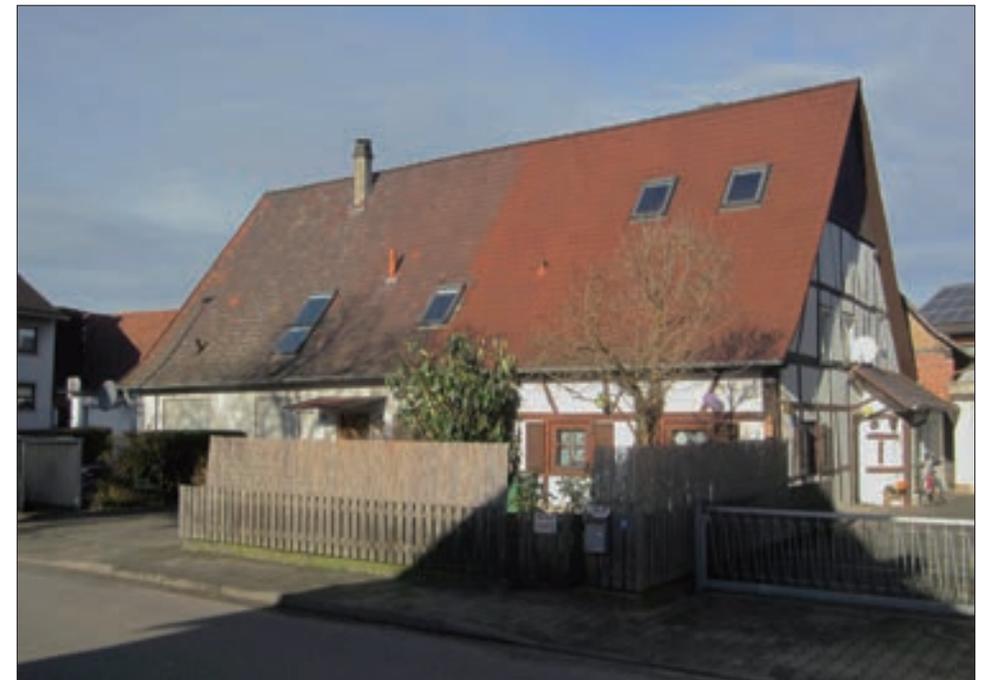
Nr. 10, Ansicht von Südost

Ehemaliges Tagelöhner-Wohnhaus. Der eingeschossige Fachwerkbau besitzt ein Satteldach mit zwei Dachgeschossebenen und steht traufseitig zur Straße. Erbaut 2. Hälfte 19. Jahrhundert. Direkt anschließend steht in Ecklage zur Inselstraße ein modernes Wohnhaus (Nr. 12) mit derselben Kubatur, das wohl ein früheres Zwillingengebäude ersetzt.

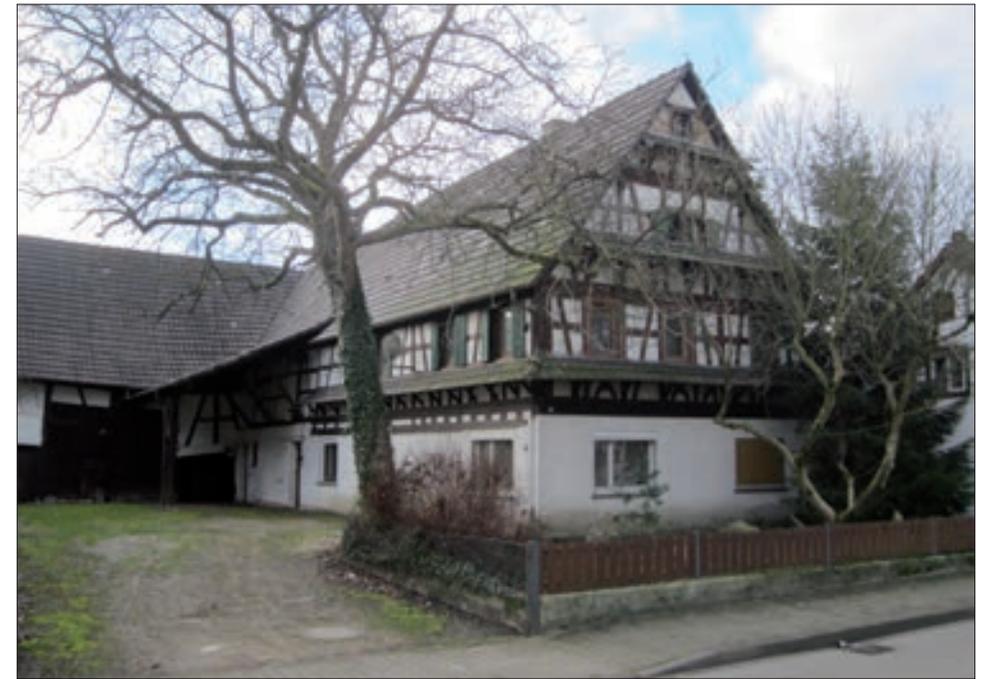
Ansicht von Nordost

Gehöft mit zweigeschossigem Wohnhaus. Der Satteldachbau mit massivem Erdgeschoss steht giebelständig zur Straße. Sein Fachwerkobergeschoss besitzt ein umlaufendes Wetterdach und zwei Wetterdächer am Giebel. Es wurde im 18. Jahrhundert erbaut. Zugehörige Fachwerkscheune mit Satteldach.

Das Gehöft ist ein gut überliefertes Beispiel bäuerlichen Wohnens und Arbeitens in Schwarzach. Es ist aus ortsgeschichtlichen Gründen ein Kulturdenkmal.
