Büro für Bauforschung und Denkmalschutz

SCHÖNTAL - WINZENHOFEN

Historische Ortsanalyse

August 2007
im Auftrag des
Regierungspräsidium Stuttgart
Referat 25 - Denkmalpflege

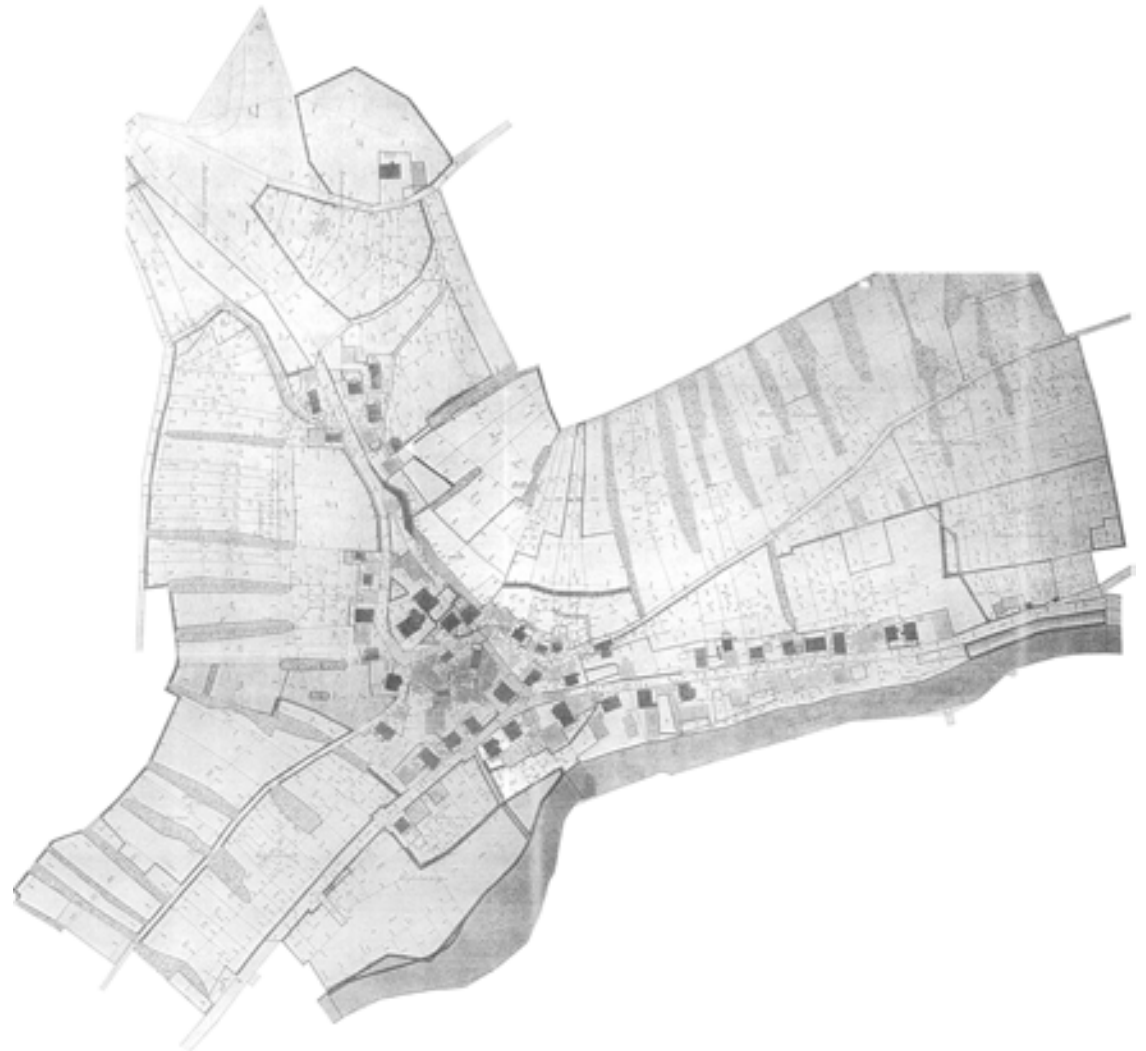
Abb. 3 - Ausschnitt des Gemarkungsatlas für Winzenhofen (um 1890)

Winzenhofen dürfte sich als frühmittelalterliche Siedlung entlang der Jagst ausgebreitet haben. Als Siedlungskern kann das erhöht über der Jagst und somit hochwassersichere Plateau des befestigten Kirchhofes angesehen werden. Unterhalb dieser, von der Ortsherrschaft bewohnten Erhebung hat sich Winzenhofen als langgestrecktes Straßendorf ausgebildet. Wohl erst in späterer Zeit fand die hangaufwärtige Besiedlung in das nordwestliche Seitental statt. Entlang der Hauptdurchgangssachse, der Jagsttalstraße, stehen die Gebäude zumeist giebelständig; nur vereinzelt finden sich bei Ökonomiegebäuden, jüngerer Bebauung oder bei der Sondernutzung des Rat- und Schulhauses auch traufständige Stellungen.

Die in Richtung Aschhausen führende Straße, welche zugleich die innerörtliche Erschließung ins Seitental gewährleistet, wird hingegen von nahezu durchgängiger Traufstellung geprägt. In der in das Seitental selbst führenden Kirchenstraße finden sich sowohl trauf- als auch giebelständige Gebäude. Hieraus zeigt sich in eindrucksvoller Weise, dass die Firstorientierung der Gebäude nicht alleine auf Grund ihrer Nutzung sondern in erheblichem Maße auch von der vorgegebenen Topographie abhängig ist. An den teilweise sehr steilen Hanglagen wurden die Gebäude längs, entlang der Höhenlinien ausgerichtet, um unnötig hohe Sockelzonen und Abstütungen zu ersparen.

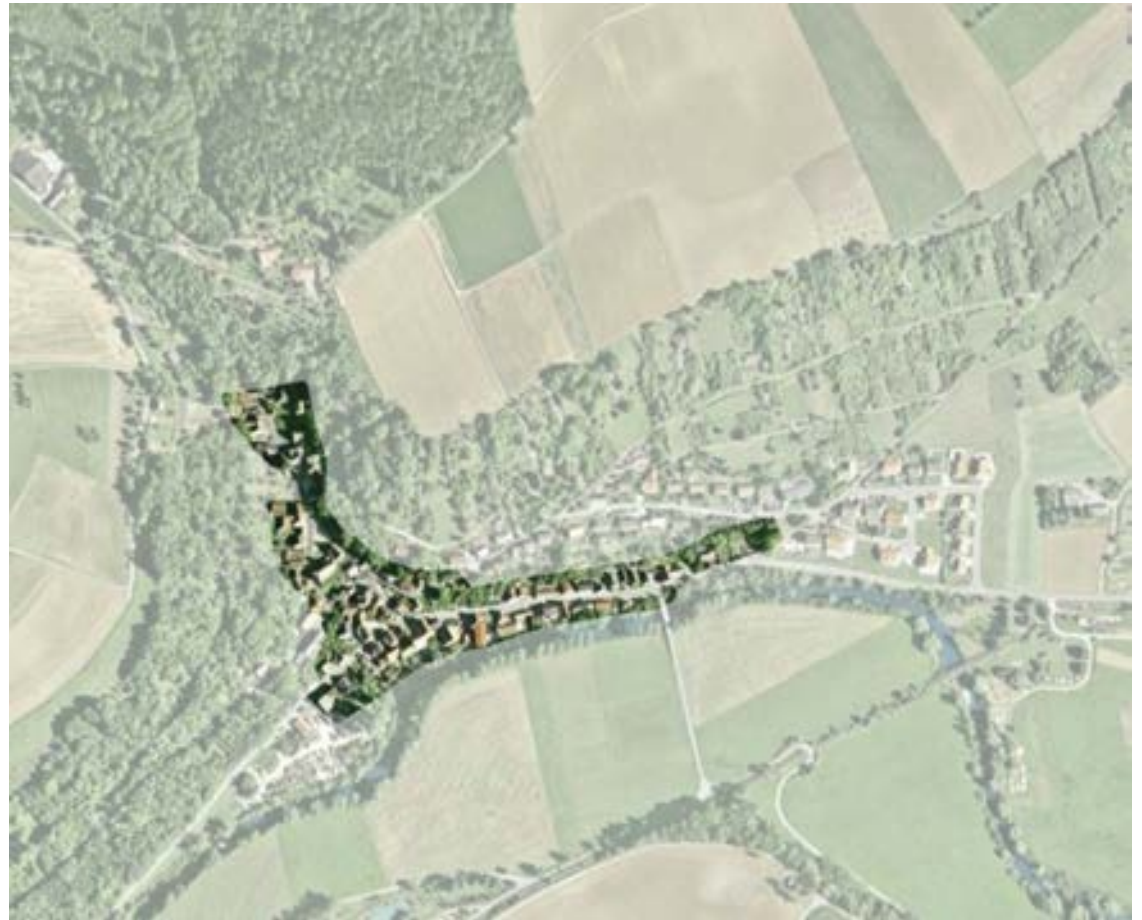
Abb. 4 - Satellitenaufnahme (um 2003) mit Hervorhebung des historischen Ortskerns

Seit mittelalterlicher Zeit hat sich der Siedlungsgrundriss nahezu unverändert erhalten. Im engen, ringsum bewaldeten Seitental war eine bauliche Erweiterung kaum möglich und in südlicher Richtung bildete die Jagst schon immer eine natürliche Barriere. Hier zeichnen sich auf dem Gemarkungsatlas mehrere Flussdurchgänge (Furten) ab, von welchen sich aber keine baulichen Spuren erhalten konnten.

Die erste Ausdehnung des Ortes erstreckt sich folgerichtig im Wesentlichen in Richtung Osten, wo im 20. Jahrhundert entlang des am Hang verlaufenden Kufenweges ein Wohngebiet ausgewiesen wurde. Erst Ende des 20. Jahrhunderts entstand noch weiter östlich ein zusätzliches Neubaugebiet.

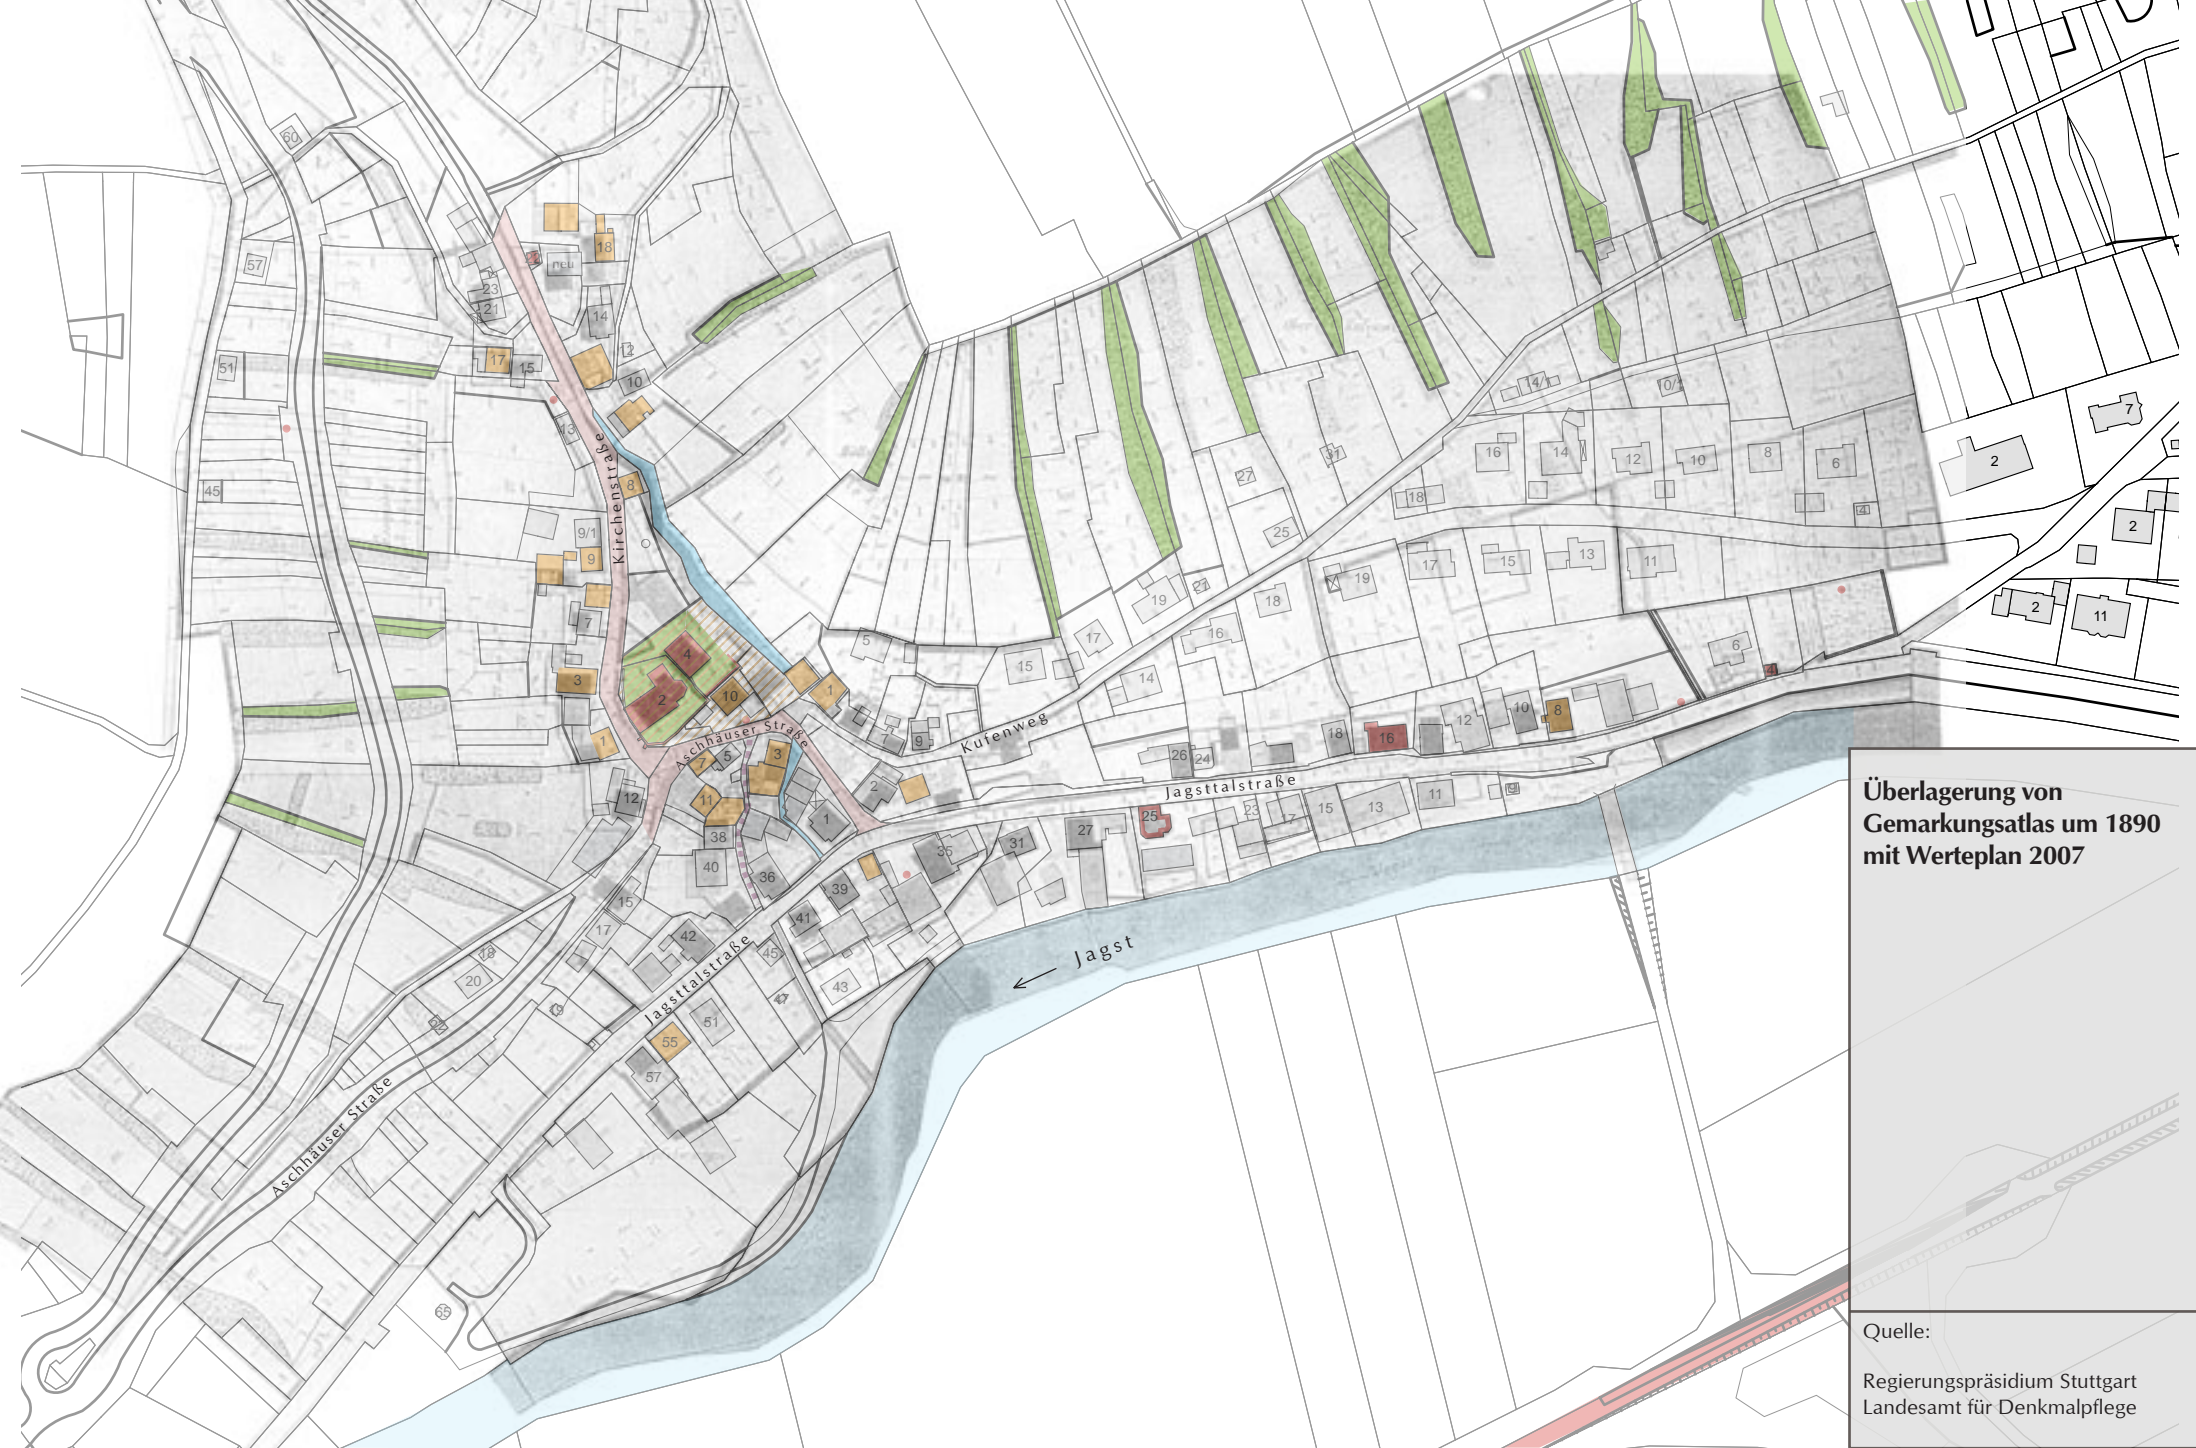
Überlagerung von
Gemarkungsatlas um 1890
mit Werteplan 2007

Wie aus der Überlagerung des Gemarkungsatlas um 1890 mit dem heutigen Katasterplan ersichtlich wird, konnte sich der historische Ortsgrundriss Winzenhofens in weiten Teilen bis heute gut erhalten. Die Bebauung gruppiert sich im Wesentlichen entlang der parallel zur Jagst verlaufenden Hauptachse der Jagsttalstraße. Hier konnten sich jedoch nur wenige gebaute Zeugnisse erhalten. Dies mag auch auf den Ausbau der Jagsttalstraße in der zweiten Hälfte des 20. Jahrhunderts zurückzuführen sein. Von der Jagsttalstraße zweigt nach Nordwesten die Aschhäuser Straße in gewundenem, ansteigendem Verlauf ab. Hier bildet zwischen Hausnummer 1 und 11 ein regelrechtes Scheunenviertel, durchzogen von einem historischen Fußweg und dem offen verlaufenden Dorfbach, das dörfliche Zentrum Winzenhofens, welches in eindrucksvoller Weise den landwirtschaftlichen Charakter deutlich macht. Oberhalb dieses „bäuerlichen“ Areals liegt in erhabener Position das geistliche Zentrum, bestehend aus Pfarrkirche und Pfarrhaus auf dem ummauerten Kirchhof. Nördlich des Kirchhofes befindet sich die einzige größere bauliche Lücke im Vergleich mit dem Gemarkungsatlas. An diesem, heute durch eine ungestaltete Parkfläche geprägten Platz, befand sich einst ein größeres Ökonomiegebäude, möglicherweise die Pfarscheune. Trotz dieser Lücke zeigt die hier verlaufende Kirchenstraße in ihrer Gesamtheit ein noch authentisch überliefertes historisches Erscheinungsbild, welches aber zunehmend durch jüngere bauliche Veränderungen gestört wird.

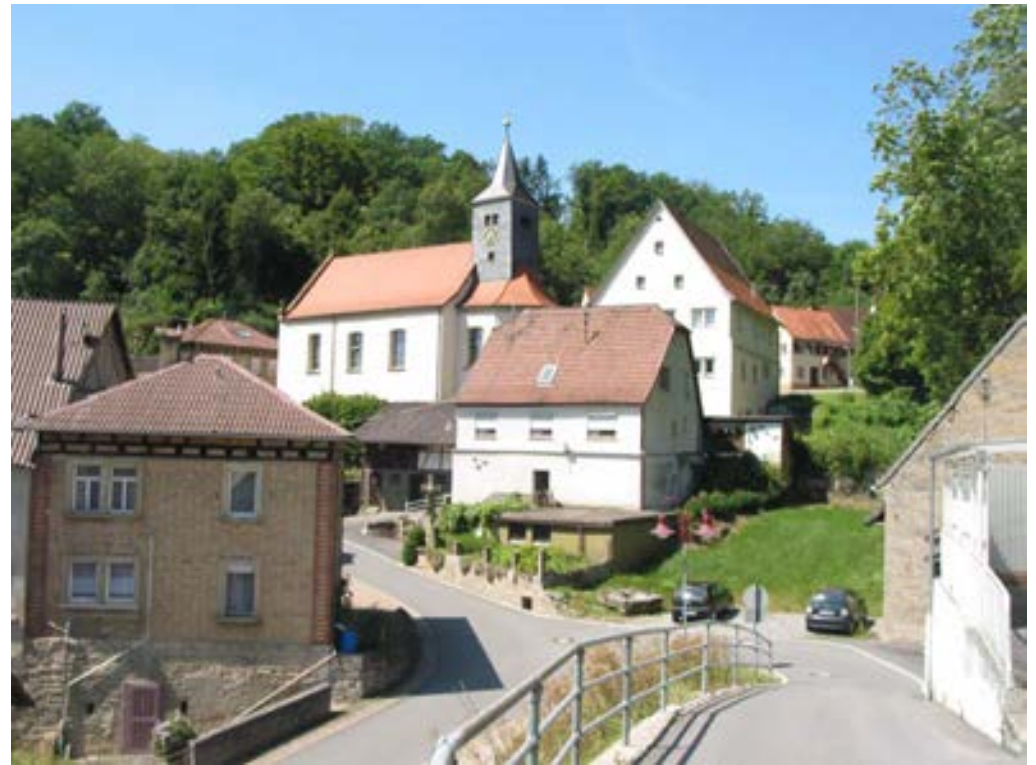
Die städtebaulichen Dominanten konzentrieren sich um den Bereich des Kirchhofes. Hier wird das Ortsbild durch Pfarrkirche und Pfarrhaus geprägt. Unterhalb dieses Ensembles dominiert auch die ehemalige Bachmühle mit ihrem Krüppelwalmdach die Straßenansicht.

Abb. 5 - Ansicht des erhabenen Kirchhofplateaus mit Kirche und Pfarrhaus sowie darunter stehender ehemaliger Bachmühle (2007)

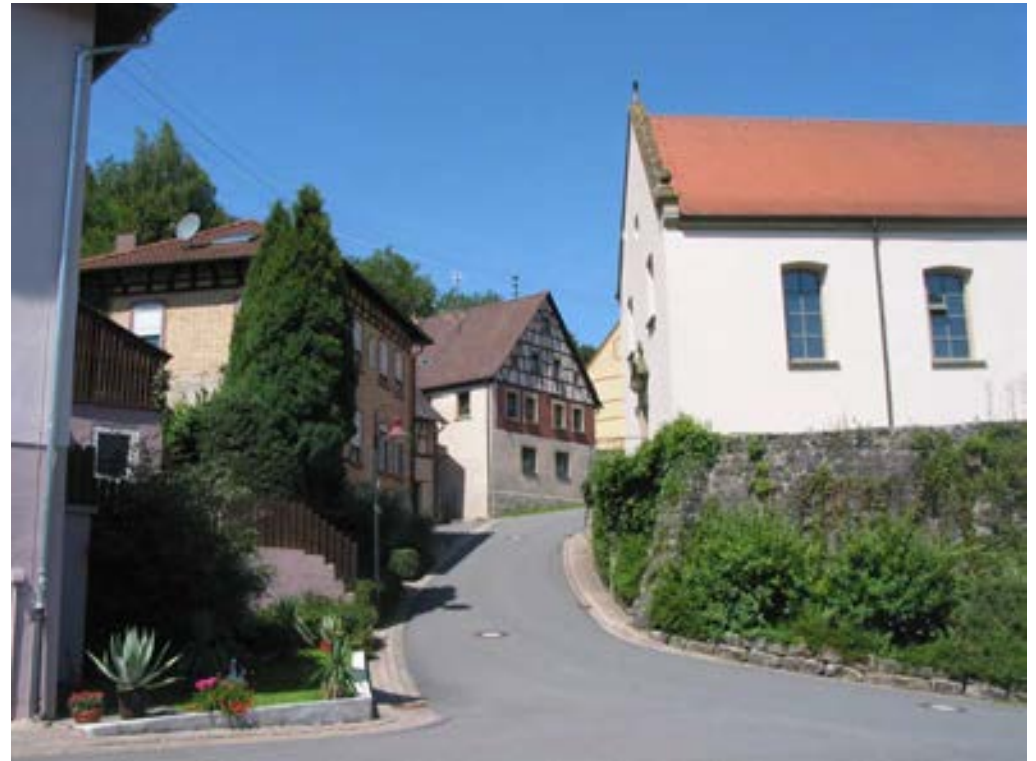
Abb. 6 - steiler Anstieg in die Kirchenstraße (2007)

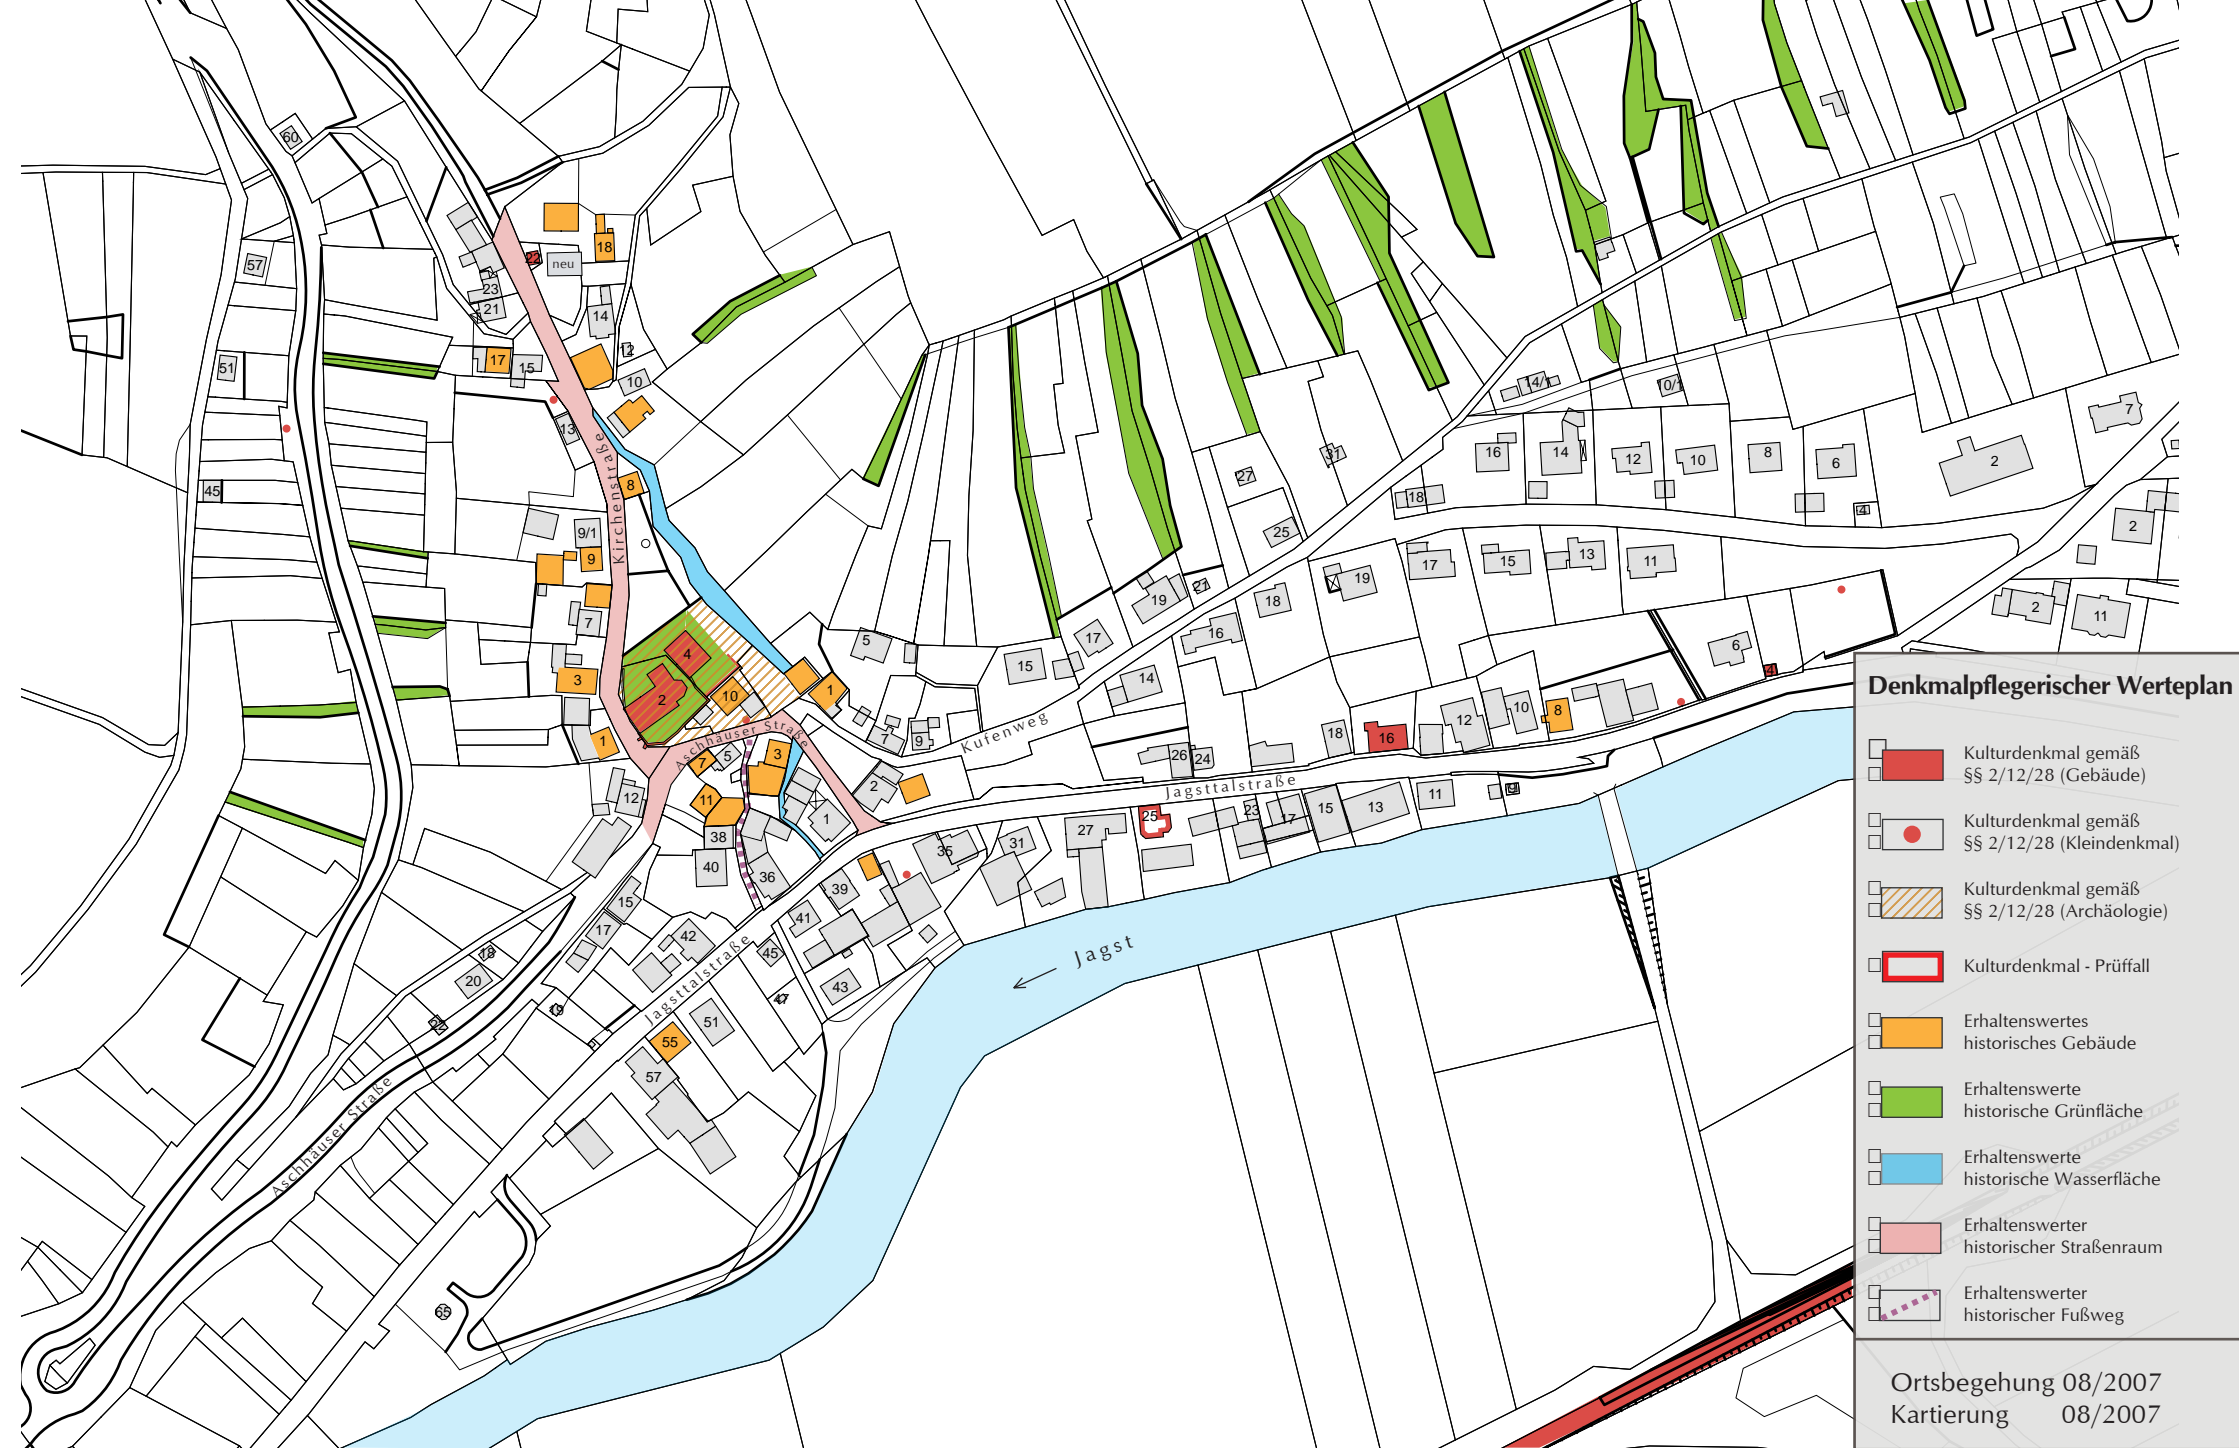
Denkmalpflegerischer Werteplan

-   Kulturdenkmal gemäß §§ 2/12/28 (Gebäude)
-   Kulturdenkmal gemäß §§ 2/12/28 (Kleindenkmal)
-   Kulturdenkmal gemäß §§ 2/12/28 (Archäologie)
-   Kulturdenkmal - Prüffall
-   Erhaltenswertes historisches Gebäude
-   Erhaltenswerte historische Grünfläche
-   Erhaltenswerte historische Wasserfläche
-   Erhaltenswerter historischer Straßenraum
-   Erhaltenswerter historischer Fußweg

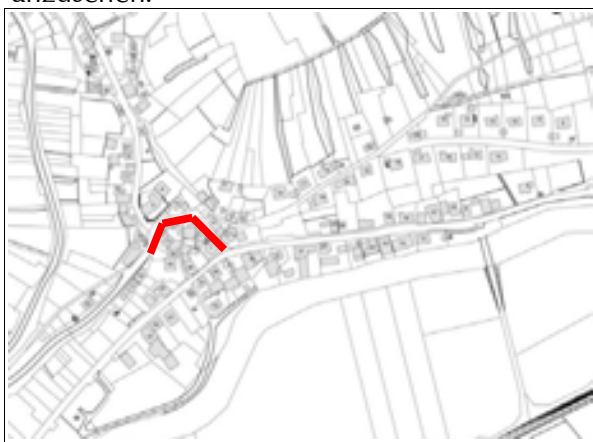
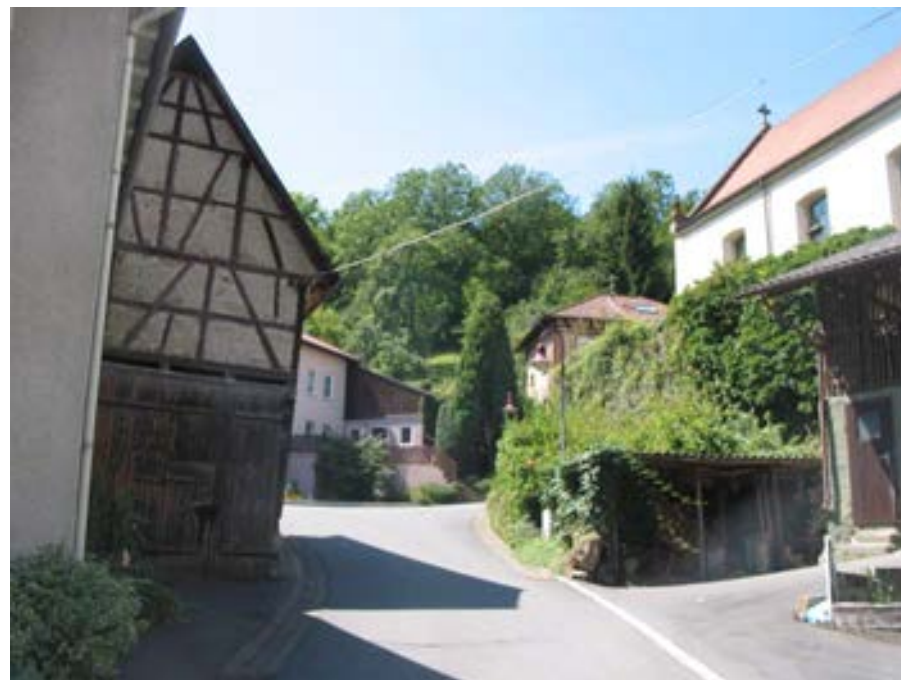
Ausfallstraße zum nordwestlich gelegenen Nachbardorf Aschhausen. Die Straße zieht sich mit ständiger Steigung vom Jagsttal aus in gewundenem Verlauf nordwestlich durch den Dorfkern. Das Straßenbild ist weitestgehend durch landwirtschaftliche Gebäude des 19./20. Jahrhunderts geprägt. Im Bereich von Hausnummer 10 dominiert das erhabene Ensemble aus Pfarrkirche und Pfarrhaus mit umgebender Kirchhofmauer sowie die ehemalige Bachmühle das Bild der Straße.

Die Aschhäuser Straße bildet als zentrale Erschließungsstraße des Dorfkernes eine wichtige Funktion, die sie mit ihrem wohl mittelalterlichen Verlauf und der guten Anpassung an die schwierige Topographie gewährleistet. Der innerörtliche Abschnitt dieser Straße ist als erhaltenswerter Straßenraum anzusehen.

Aschhäuser Straße auf Höhe des Gebäudes Nr. 10 mit Blick Richtung Westen

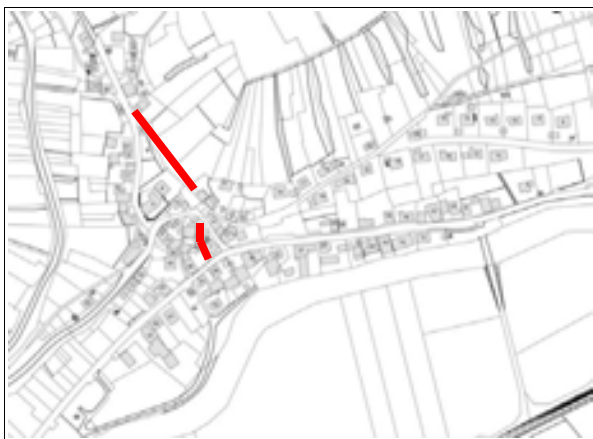
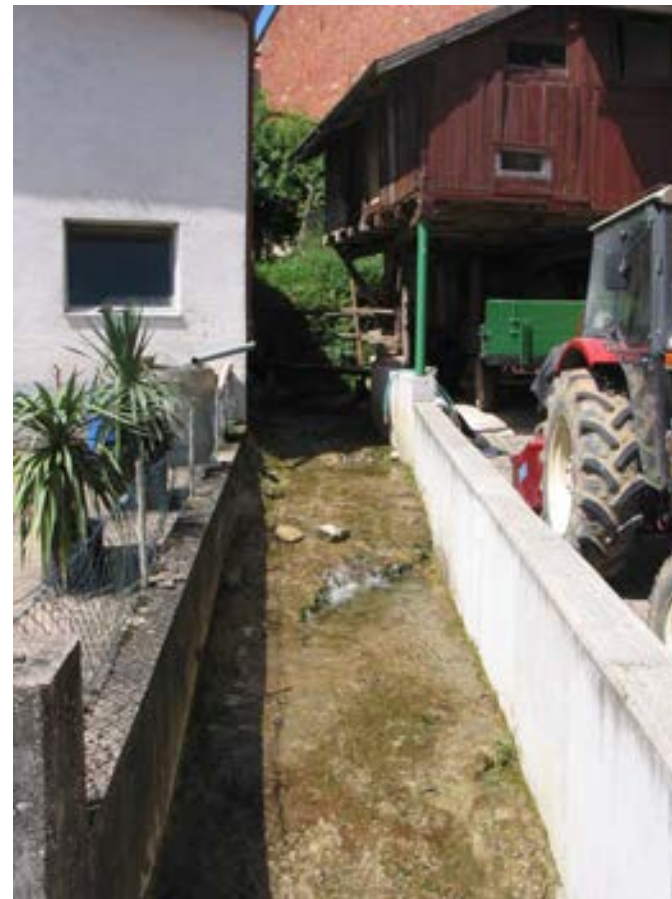
Aschhäuser Straße bei 1 und 3

Der von Norden kommende Dorfbach verläuft zunächst parallel zur Kirchenstraße und durchfließt anschließend den Dorfkern bis er in die Jagst einmündet.

Der noch in einigen Bereichen offen verlaufende Dorfbach bildete für das obere Dorf die zentrale Wasserversorgung, wie auch die Anlage einer späteren Pumpstation (Kirchenstraße 22) deutlich macht.

Dorfbach im Bereich Aschhäuser Straße 1

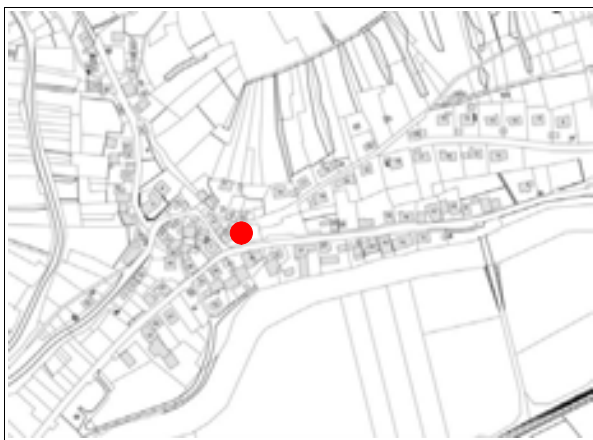
Aschhäuser Straße 2

Zweigeschossiges unverputztes Scheunengebäude mit massiv aus Bruchsteinen gemauerter Erdgeschosszone und Fachwerkobergeschoss. Nach oben schließt das Gebäude unter einem Satteldach ab; mit fachwerksichtigen Giebelscheiben. 18./19. Jahrhundert.

Die Scheune befindet sich neben einem jüngeren Wohngebäude, an dessen Stelle im 18. Jahrhundert das erste Schulhaus Winzenhofen gestanden haben soll. Somit könnte diese Scheune im Zusammenhang zum ehemaligen Schulhaus gesehen werden.

Die erhaben über einer leichten Biegung der Jagsttalstraße stehende Scheune prägt in hohem Maße die Ortsdurchfahrt Winzenhofens.

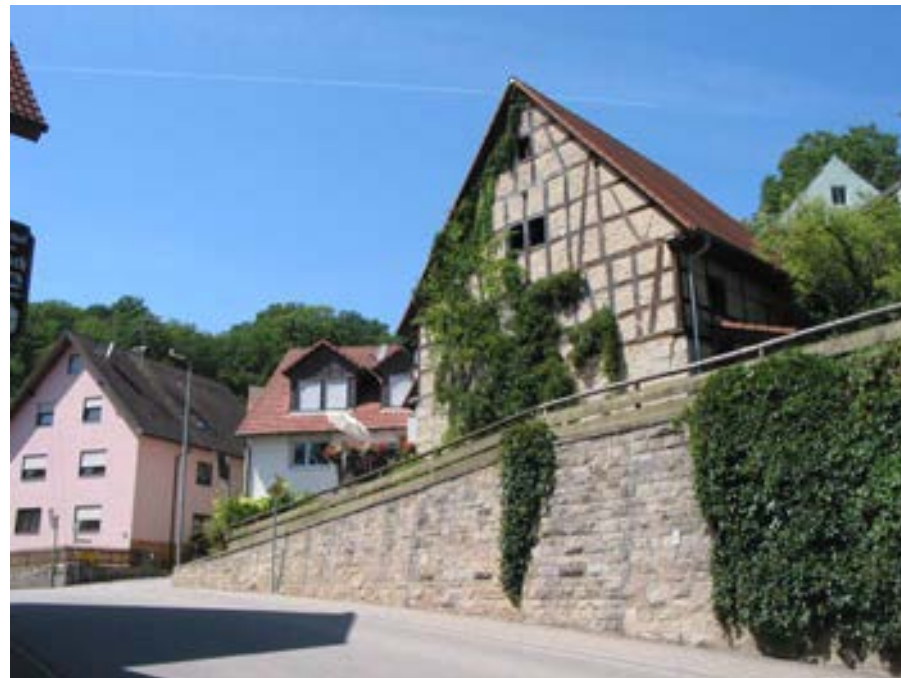
Die Scheune prägt in ihrer erhabenen Lage die Ortsdurchfahrt; Blick von Südosten

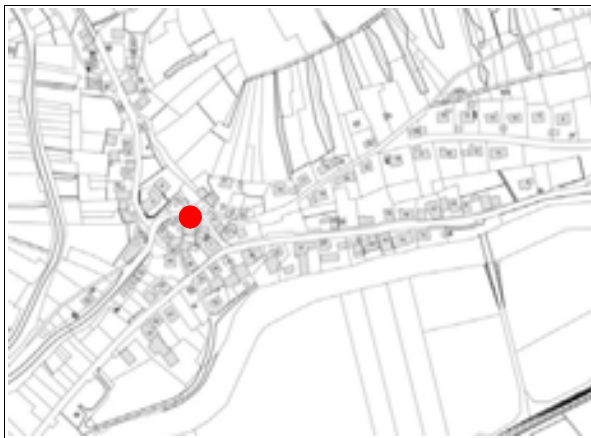
Aschhäuser Straße 3

Zweigeschossiges Wohngebäude in Sichtmauerwerk mit abgesetzten Ecklisenen und Sandsteingewänden. Das Gebäude wird durch ein flach geneigtes Zeltdach abgedeckt. Anfang 20. Jahrhundert.

Rückwärtig angebaute zweigeschossige, teils verputzte, teils fachwerksichtige Scheune unter einem Satteldach. Einritzungen in Gefachefeldern: „Erbaut im Jahre 1931. Josef Ziegler“, „Josef Mähler Winzenhofen“, „Hubert Hofreuter Westernhausen“.

Die zentral im Ort gelegene Hofanlage des frühen 20. Jahrhunderts prägt durch die bauliche Gestalt des Wohngebäudes, welche sich in Gebäude Kirchenstraße 1 nochmals wiederholt, den Einmündungsbereich des Kufenwegs in die Aschhäuser Straße.

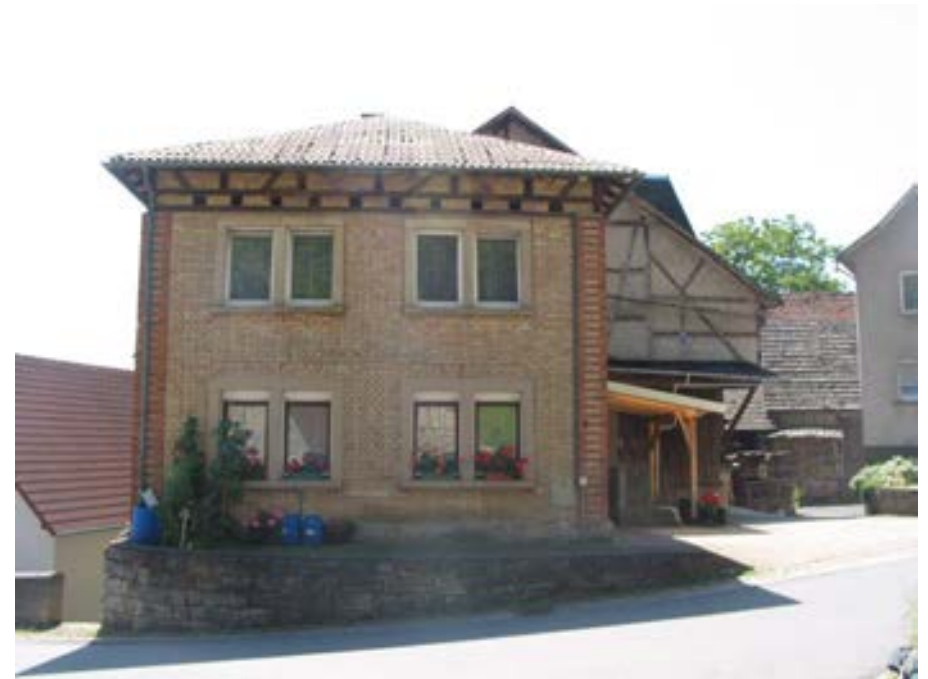
Ansicht des Wohnhauses von Norden

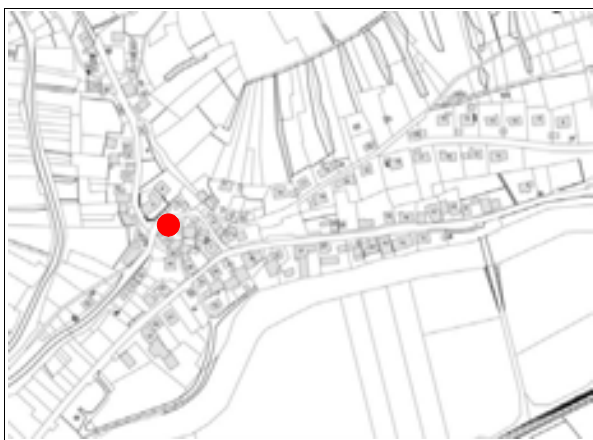
Aschhäuser Straße 7

Zweigeschossiges, fachwerksichtiges Scheunengebäude mit Bruchstein-
ausmauerungen und Satteldach. 18./19. Jahrhundert.

Die Scheune steht in sehr prominenter Stelle an der Einmündung der
Kirchenstraße in die Aschhäuser Straße, direkt unterhalb des Kirchhofes. Sie
prägt somit die Ortsdurchfahrt vom nördlichen Seitental kommend in
erhöhtem Maße.

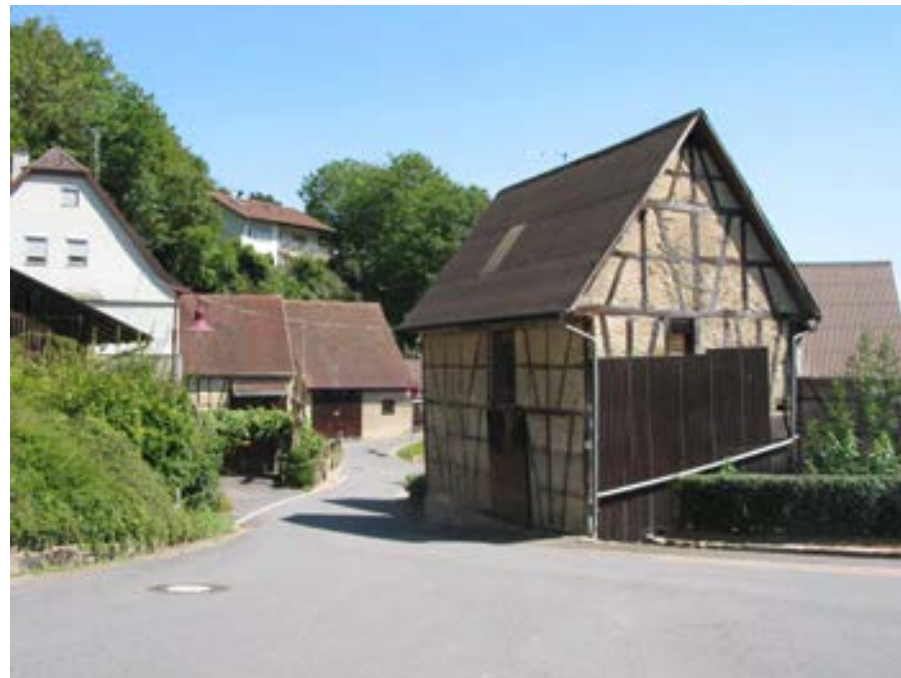
Zentral stehendes Scheunengebäude; Blick von Nordwesten

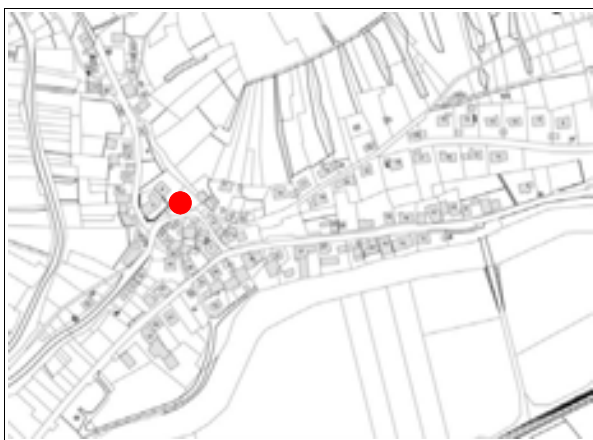
Aschhäuser Straße 10

Zweigeschossiges, teils verputztes, teils verkleidetes ehemaliges Mühlengebäude über einem hohen Sockelgeschoss. Mit traufseitig liegendem Treppenaufgang und giebelseitiger Auffahrt. Nach oben schließt das Gebäude unter einem zweigeschossigen Dachtragwerk mit Krüppelwalm-dach ab.

Im Jahr 1318 schenkt Boppo von Eberstein die Mühle an das Kloster Schöntal. 1653 wird die Mühle als Pfarrlehen erwähnt. Laut Inschrift „P. M. M. 1792“ dürfte die Mühle Ende des 18. Jahrhunderts neu erbaut worden sein. 1810 wird die Mühle um ein Stockwerk erhöht.

Die unterhalb des Pfarrhofes gelegene ehemalige Bachmühle prägt in erheblichem Maße die Aschhäuser Straße. Sie ist aufgrund ihrer Bedeutung als dörfliche Mühle in klösterlichem Besitz sowie wegen der über Jahrhunderte andauernden Nutzungskontinuität besonders erhaltungswürdig.

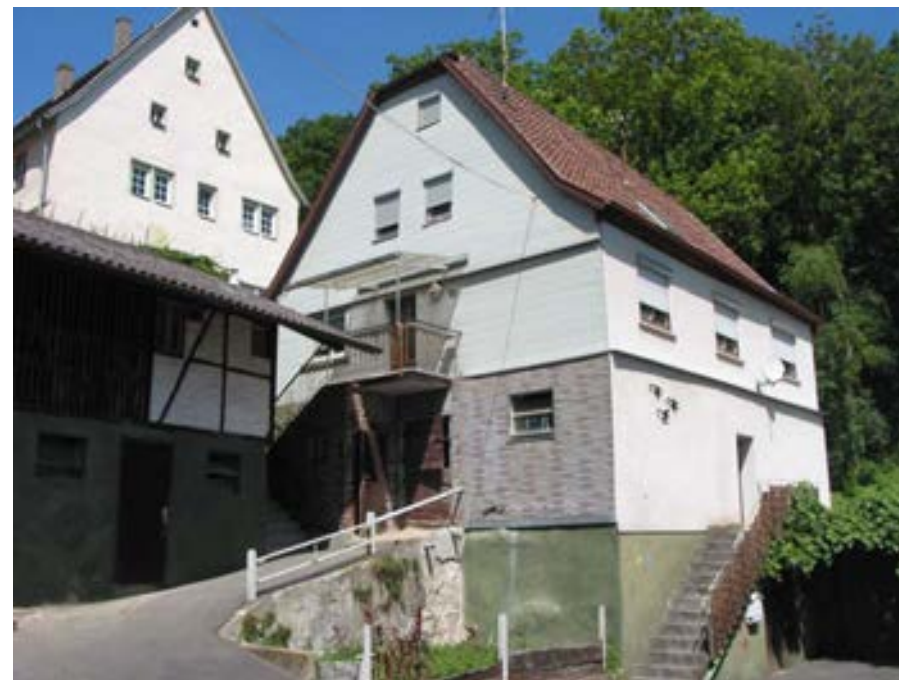
ehemalige Bachmühle unterhalb des Kirchhofes; Blick von Südwesten

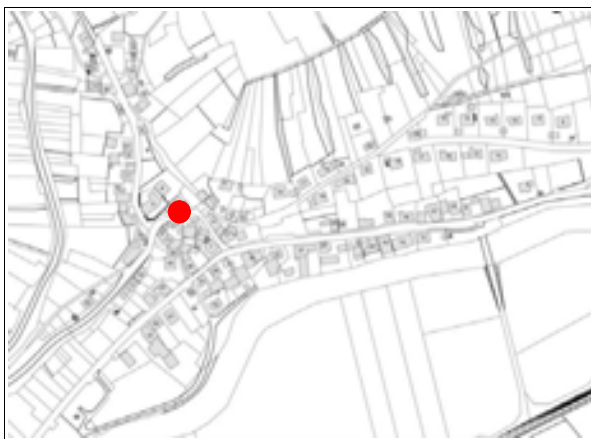
Aschhäuser Straße bei 10

Sandsteinernes Wegkreuz mit gekreuzigtem Christus über Sockelstein mit Stifterinschrift. Inskriftlich datiert 1815.

Inskrift: „Mensch steh still sieh mich an
Deine Sünd sind Schuld daran
Daß ich hier Crist den Kreuzes Tod
Damit ich [...] der Noth
Michael Möller 1815“

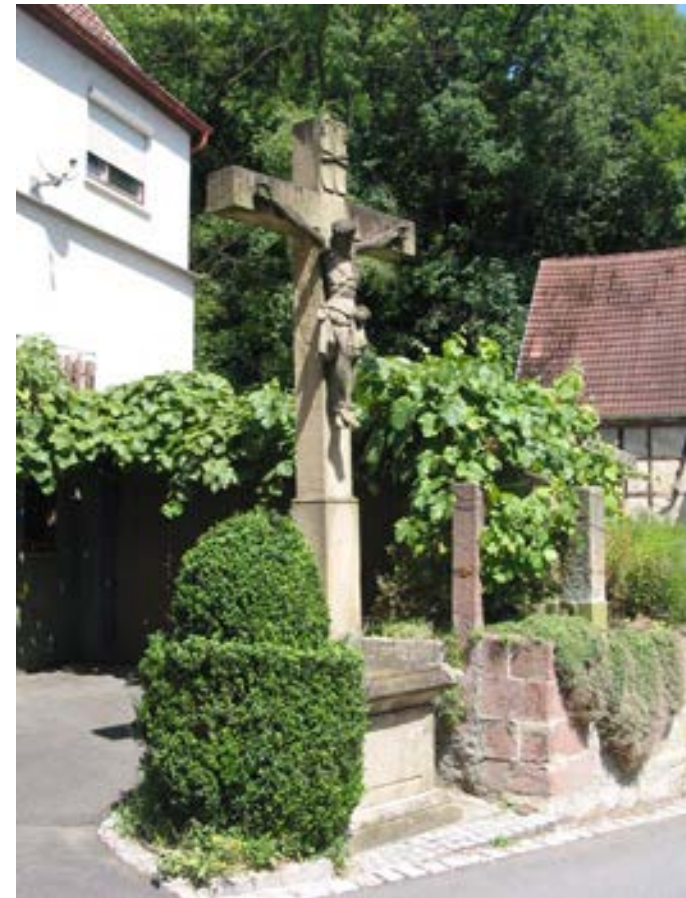
Ansicht des Wegkreuzes von Südwesten

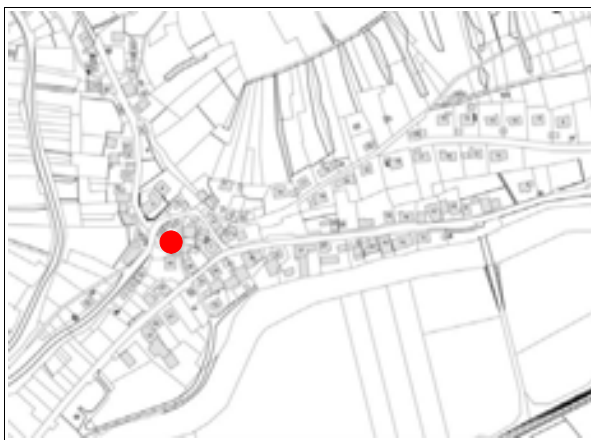
Aschhäuser Straße 11

Zwei eingeschossige, teils verputzte, teils fachwerksichtige Scheunengebäude mit Bruchsteinausmauerungen und Satteldach. 18./19. Jahrhundert.

Die Scheunen prägen mit den umliegenden Ökonomiegebäuden das dörfliche Zentrum. Sie sind somit wichtige bauliche Zeugnisse, die die Bedeutung der landwirtschaftlichen Rolle in Winzenhofen dokumentieren.

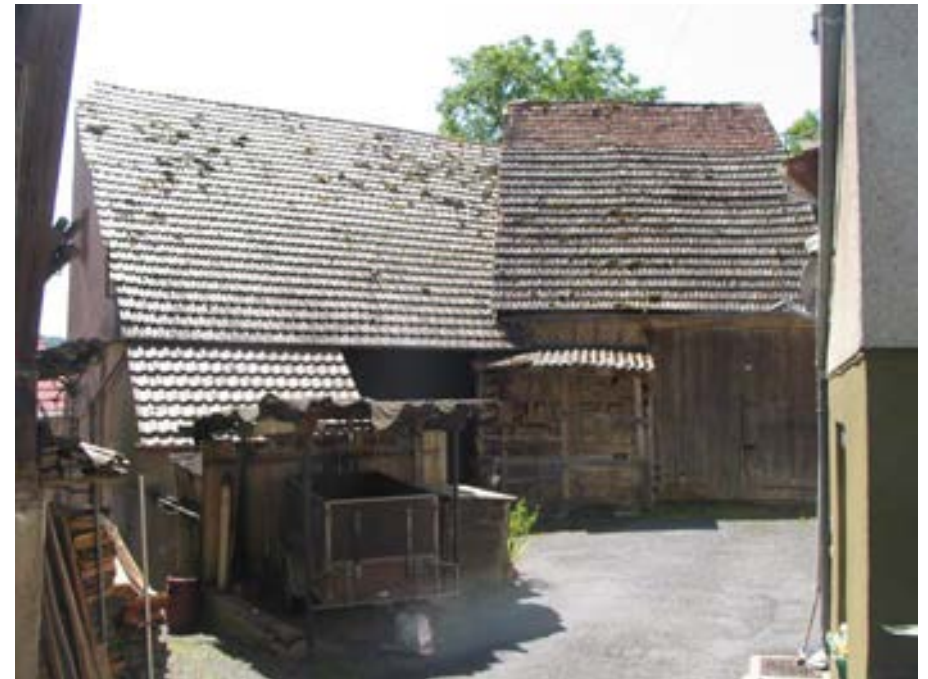
Zentraler Scheunenbereich; Blick von Nordosten

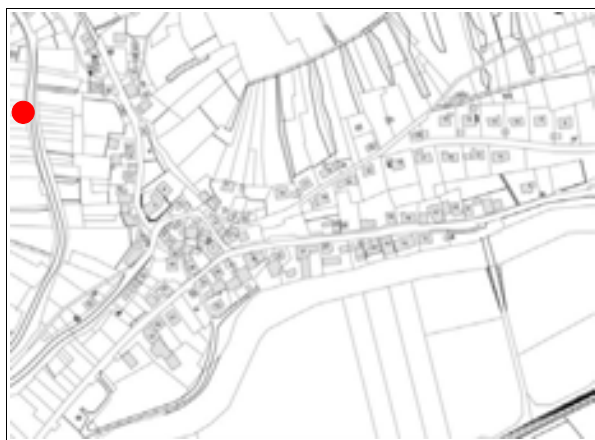
Aschhäuser Straße / Gewann Kirchberg

Gusseisernes Wegkreuz mit Kreuzigungsgruppe auf Sandsteinsockel mit Stifterinschrift, datiert 1897; aufwendig neubarock ornamentiert.

Ansicht des Wegkreuzes von Osten

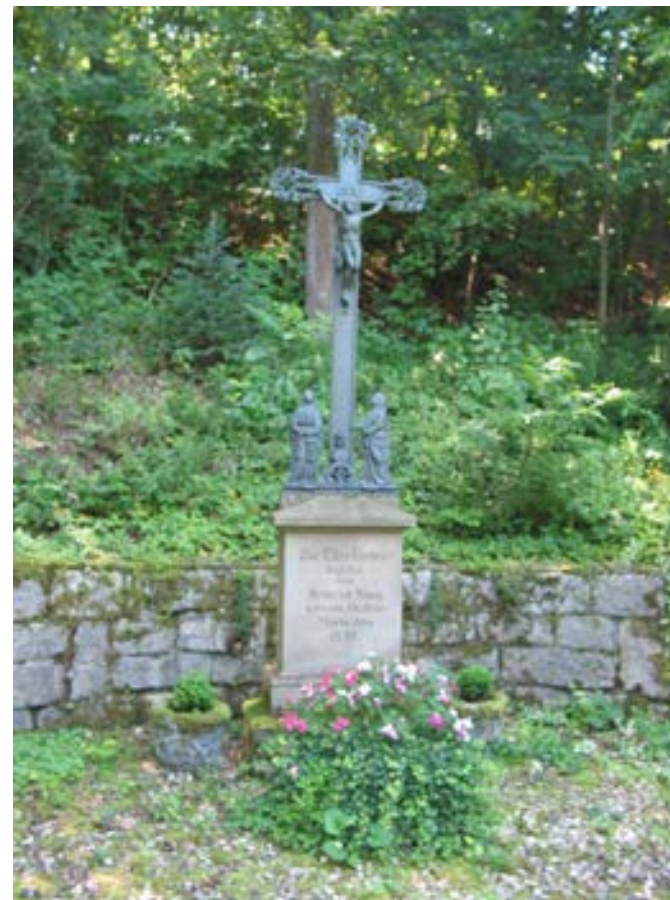
Inschrift: „Zur Ehre Gottes!
Gestiftet von Heinrich Stang u. dessen Ehefrau Maria Anna 1897.“

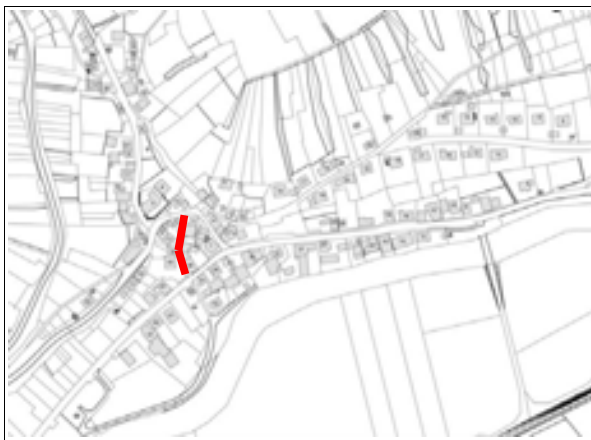
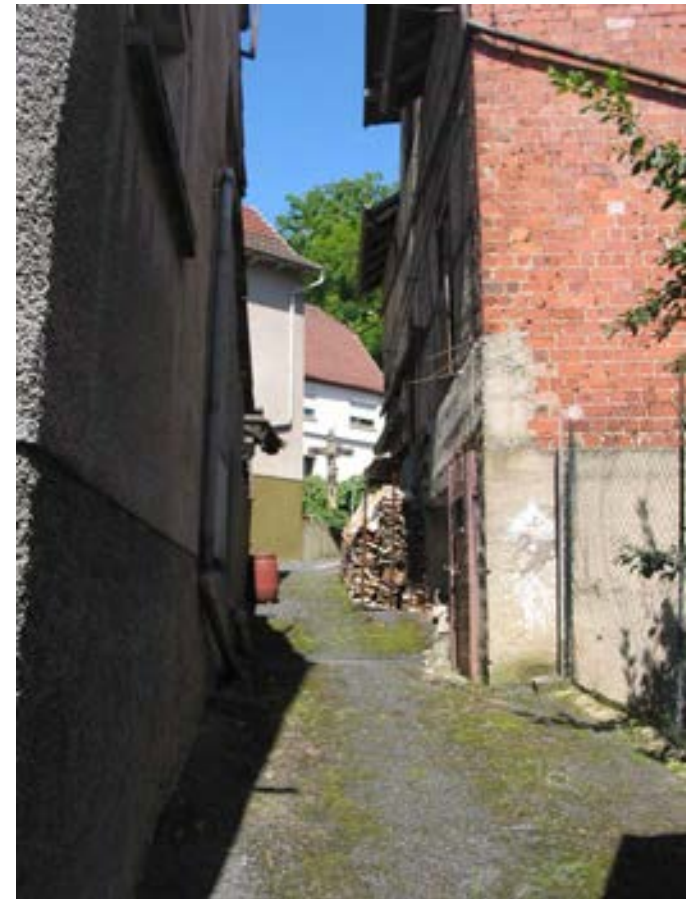
Gässle (zwischen Aschhäuser Straße und Jagsttalstraße)

Zentral im Dorfkern von Süd nach Nord verlaufender historischer Fußweg, welcher in stetigem Anstieg die Jagsttalstraße mit der Aschhäuser Straße verbindet.

Der Fußweg führt von der ehemaligen Bachmühle (Aschhäuser Straße 10) nach Süden in Richtung der Jagst, wo sich in Verlängerung des Fußweges ursprünglich eine Furt befunden hat.

Gässle im Dorfkern mit Blick nach Norden

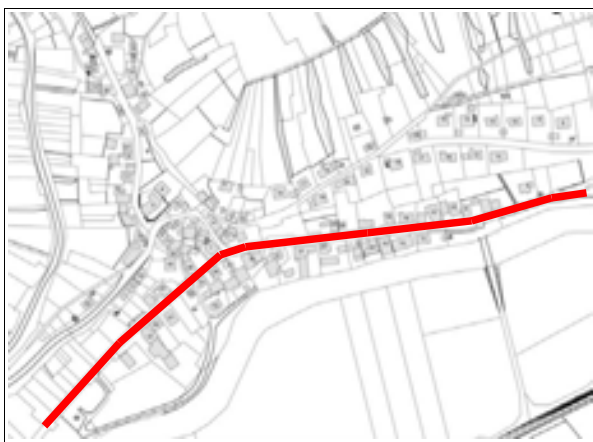
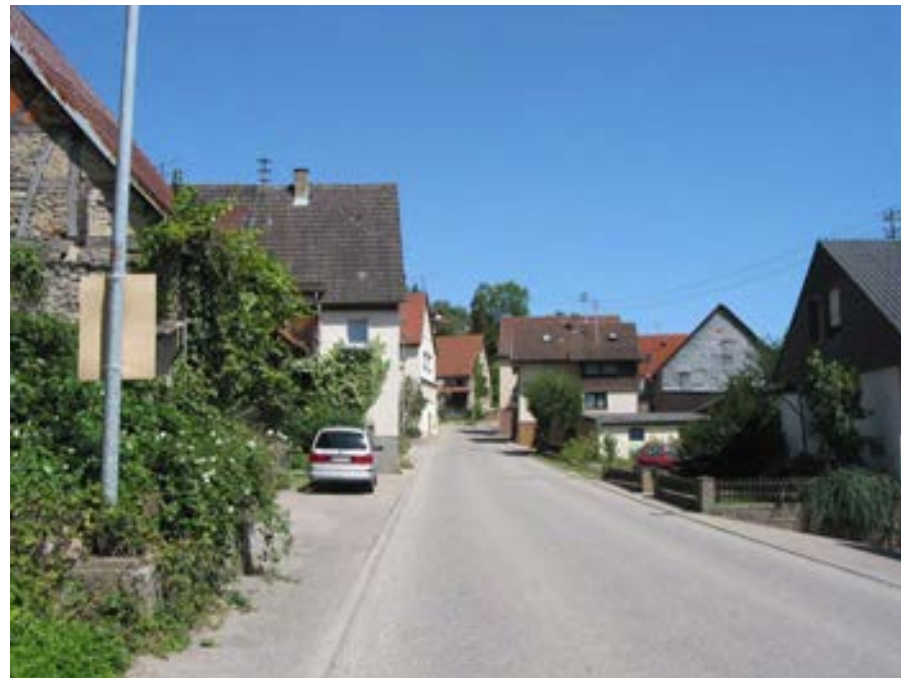
Vom südwestlich gelegenen Schöntal-Westernhausen kommend, parallel zur Jagst verlaufende Ortsdurchfahrt, welche in nordöstliche Richtung nach Marlach und Gommersdorf führt. Die Jagsttalstraße macht - ebenfalls parallel zum Fluß - im Bereich der Ortsmitte einen leichten Bogen. Im Scheitelpunkt dieses Bogens zweigt die Aschhäuser Straße ab, welche die weitere innerörtliche Erschließung gewährleistet. Entlang der Jagsttalstraße stehen die überwiegend aus dem 19. und 20. Jahrhundert stammenden Gebäude mehrheitlich giebelständig. Die Straße geht ursprünglich sicherlich auf eine mittelalterliche (oder noch ältere) Wegeverbindung zwischen dem Neckar- und Taubertal zurück. In der zweiten Hälfte des 20. Jahrhunderts wurde die Straße in ihrer heutigen Gestalt ausgebaut.

Jagsttalstraße auf Höhe von Hausnummer 55 mit Blick nach Nordosten
