Büro für Bauforschung und Denkmalschutz

SCHÖNTAL - WINZENHOFEN

Historische Ortsanalyse

August 2007
im Auftrag des
Regierungspräsidium Stuttgart
Referat 25 - Denkmalpflege

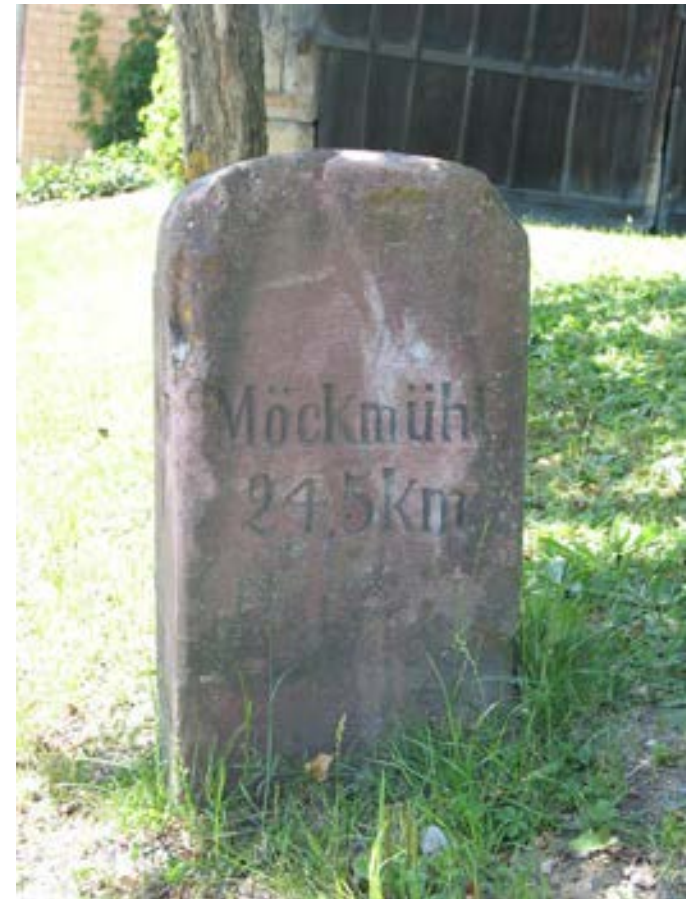
Jagsttalstraße Flstnr. 103

Kilometerstein aus Buntsandstein gearbeitet, 19. Jahrhundert.

Inschriften: „Krautheim 5,5 km
Möckmühl 24,5 km“

Kilometerstein mit Streckenangaben nach Möckmühl und Krautheim

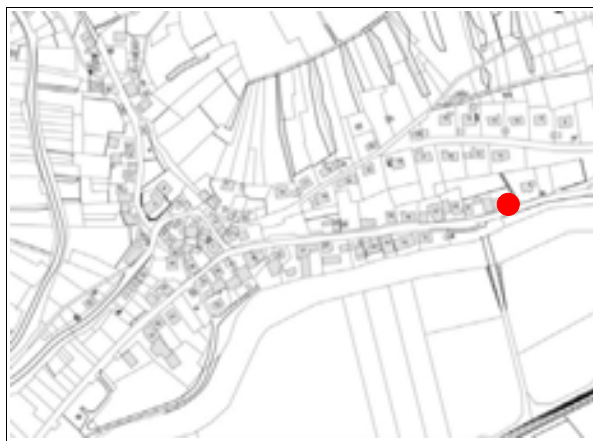
Jagsttalstraße 4

Eingeschossiger, quaderförmiger, verputzter Kapellenbau mit Zeltdach. Erbaut um 1747. Im Inneren Lourdes-Grotte aus Tropfsteinen mit Madonna, um 1900. Im nebenliegenden Friedhof ein Denkmal für die Gefallenen des Ersten und Zweiten Weltkrieges aus Buntsandstein.

Der Friedhof wurde erst 1832 angelegt, nachdem der Kirchhof um die Kirche zu klein geworden war. In den letzten Jahren wurde der Friedhof jedoch gänzlich neu angelegt und umgestaltet. Entsprechend der Erbauungszeit stand die heutige Friedhofskapelle viele Jahrzehnte als Wegkapelle am östlichen Ausgang Winzenhofens.

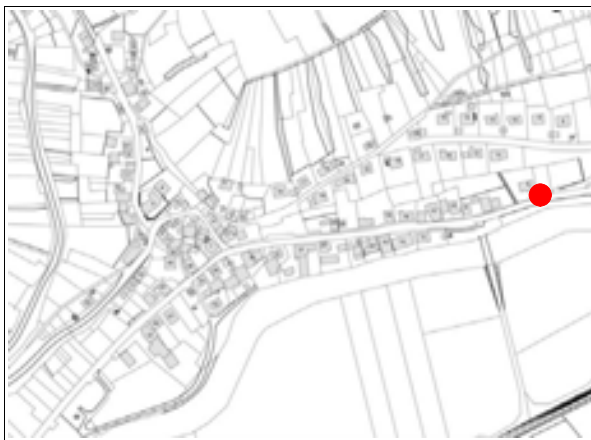
Friedhofskapelle mit angrenzendem, neu angelegtem Friedhof; Blick von Südwesten

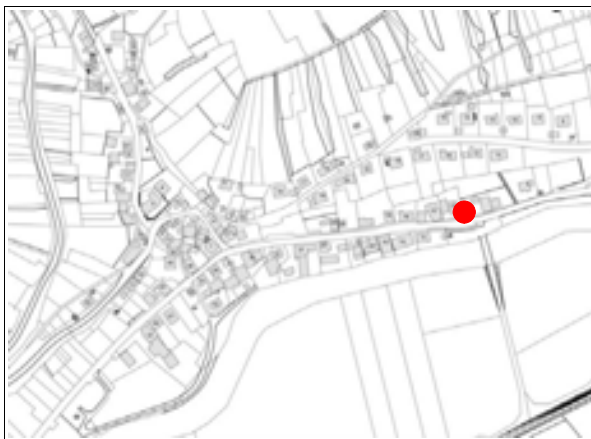
Jagsttalstraße 8

Zweigeschossiges, verputztes Wohngebäude (Weingärtnerhaus) unter einem abschließenden zweigeschossigen Dachtragwerk mit Satteldach. 19. Jahrhundert.

Das am östlichen Ortsrand des historischen Dorfkerns gelegene Gebäude zeugt als Vertreter eines Weingärtnerhauses vom einstigen Weinbau in Winzenhofen. Der schon im Mittelalter hier nachgewiesene Weinbau wurde erst 1965 eingestellt.

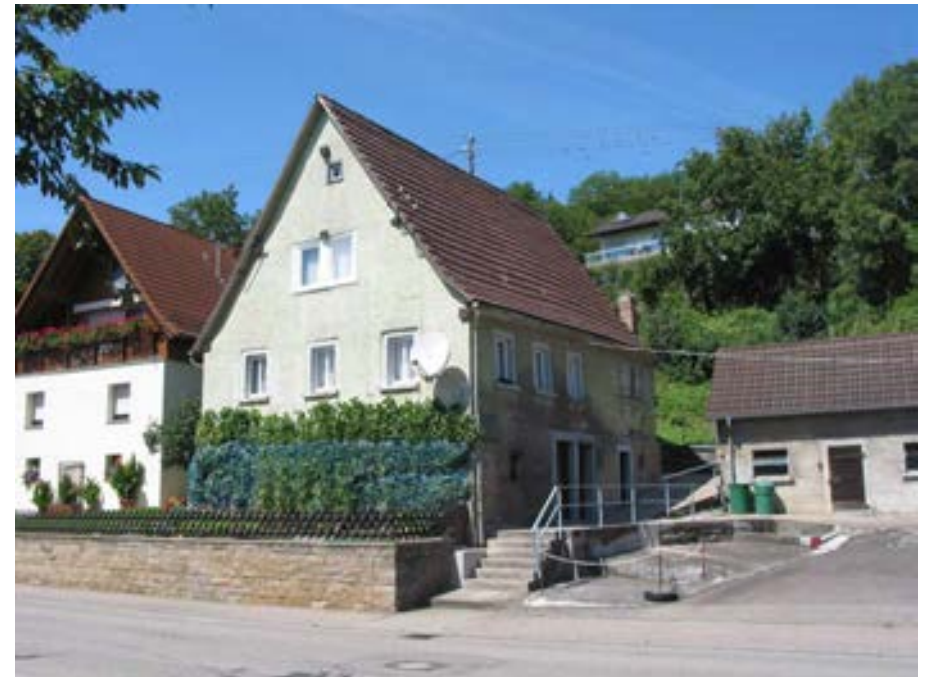
Ansicht eines ehemaligen Weingärtnerhaus von Südosten

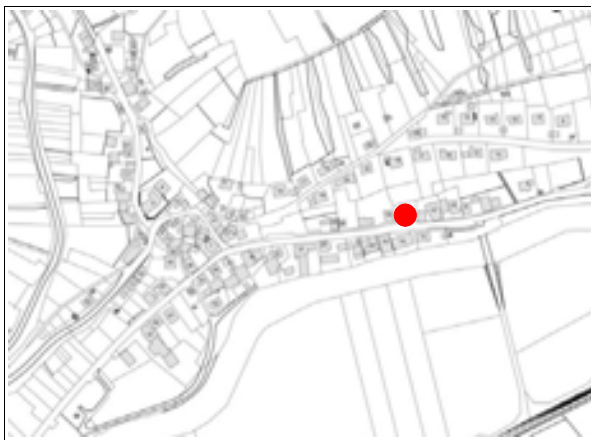
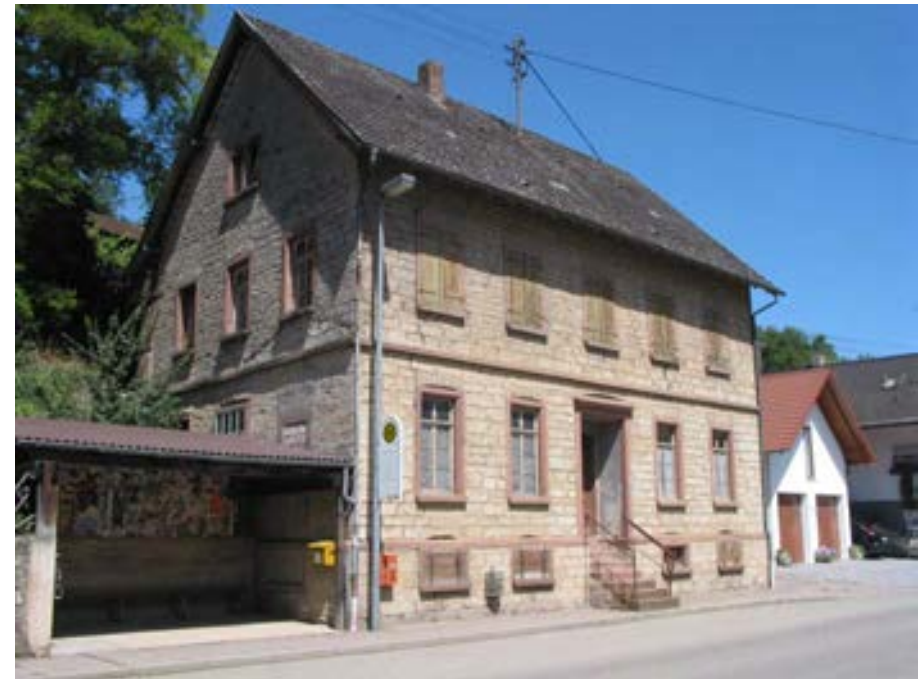
Jagsttalstraße 16

Traufständiges, zweigeschossiges, mauerwerksichtiges Rat- und Schulhaus über einem Untergeschosssockel. Das Gebäude wird durch buntsandsteinene Gewände und Gesimse betont und schließt unter einem Satteldach ab. Historische Fenster, Fensterläden und Türen. Türsturzinschrift: „18 SCHULHAUS. 71.“

Das Rat- und Schulhaus stellt aus heimatgeschichtlichen Gründen ein Kulturdenkmal dar. Besonders bemerkenswert sind die noch nahezu durchgängig erhaltenen historischen Fenster und Türen.

Ansicht des Rat- und Schulhauses von Südwesten

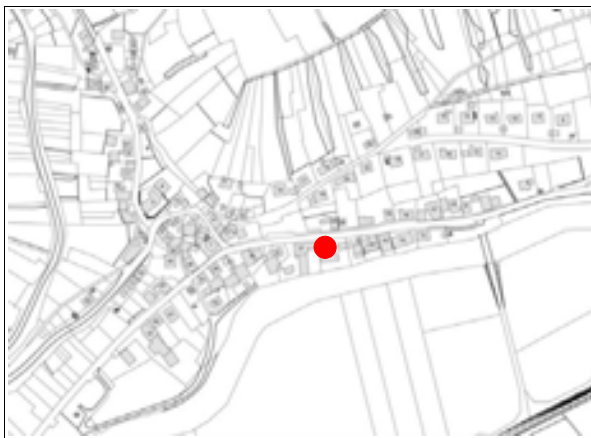
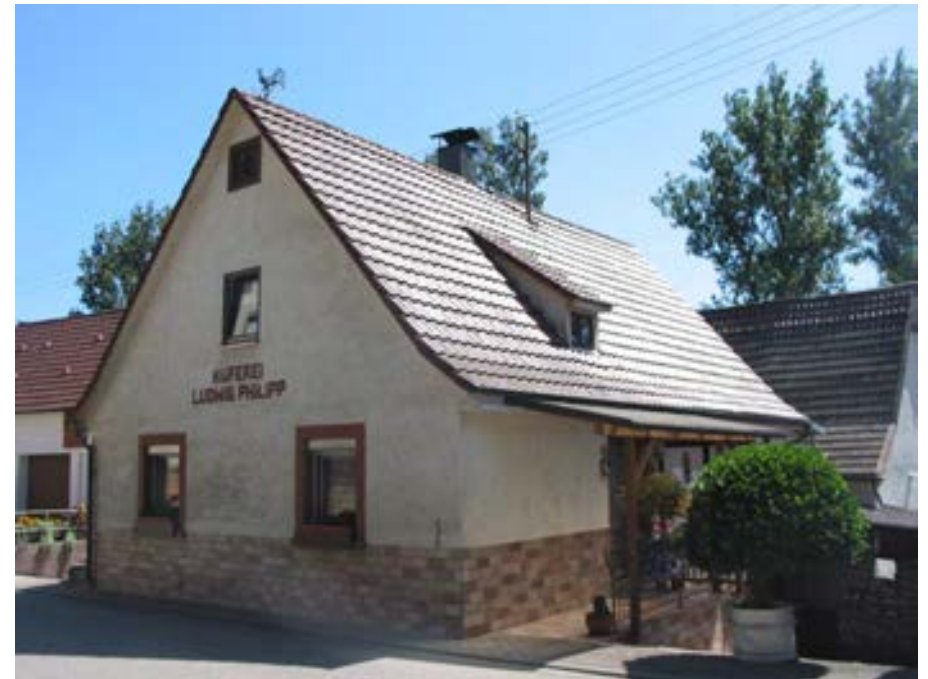
Jagsttalstraße 25

Eingeschossiges, verputztes Küfereigebäude unter einem Satteldach sowie mit jüngeren Anbauten. Rückwärtig Scheunengebäude. Ende 19. Jahrhundert mit Umbauten im 20. Jahrhundert.

Das Gebäude dokumentiert ein Handwerker-Wohnhaus des späten 19. Jahrhunderts. Zudem verweist die Küferei auch auf den ehemaligen Weinbau in Winzenhofen, welcher noch bis ins 20. Jahrhundert hinein hier betrieben wurde.

Ansicht der Küferei von Nordwesten

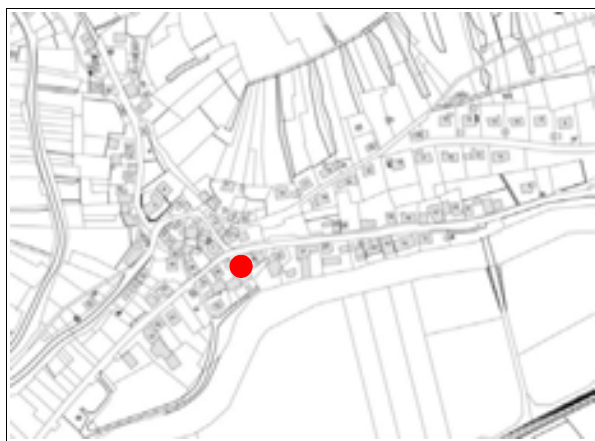
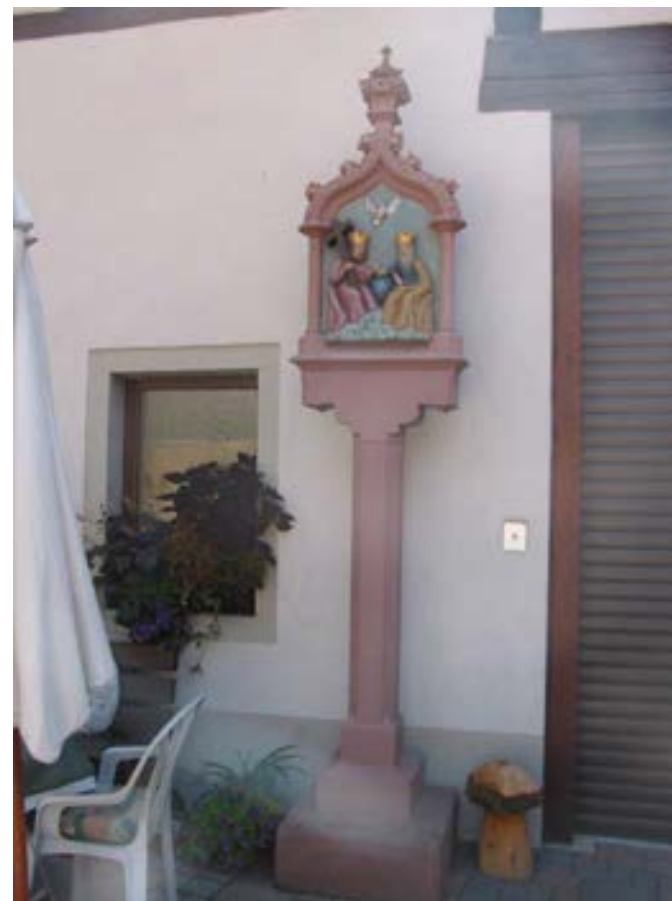
Jagsttalstraße bei 35

Farblich gefasster Bildstock aus Sandstein in neugotischer Gestaltung mit Reliefbild der Hl. Dreifaltigkeit, 2. Hälfte 19. Jahrhundert.

Bildstock vor dem Scheunengebäude von Jagsttalstraße 35

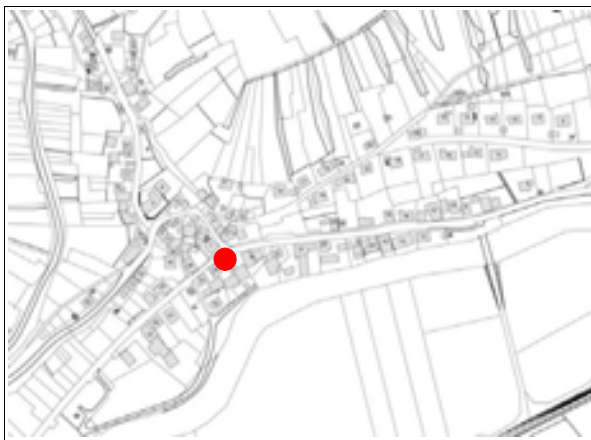
Jagsttalstraße 39

Zweigeschossiges Nebengebäude mit massiv aus Bruchsteinen gemauerter Erdgeschosszone und fachwerksichtigem Obergeschoss unter einem Satteldach. Außenliegender Treppenaufgang. 19. Jahrhundert.

Das kleine, landwirtschaftlich genutzte Nebengebäude prägt in zentraler Lage an der Einmündung von Aschhäuser Straße in die Jagsttalstraße das Straßenbild.

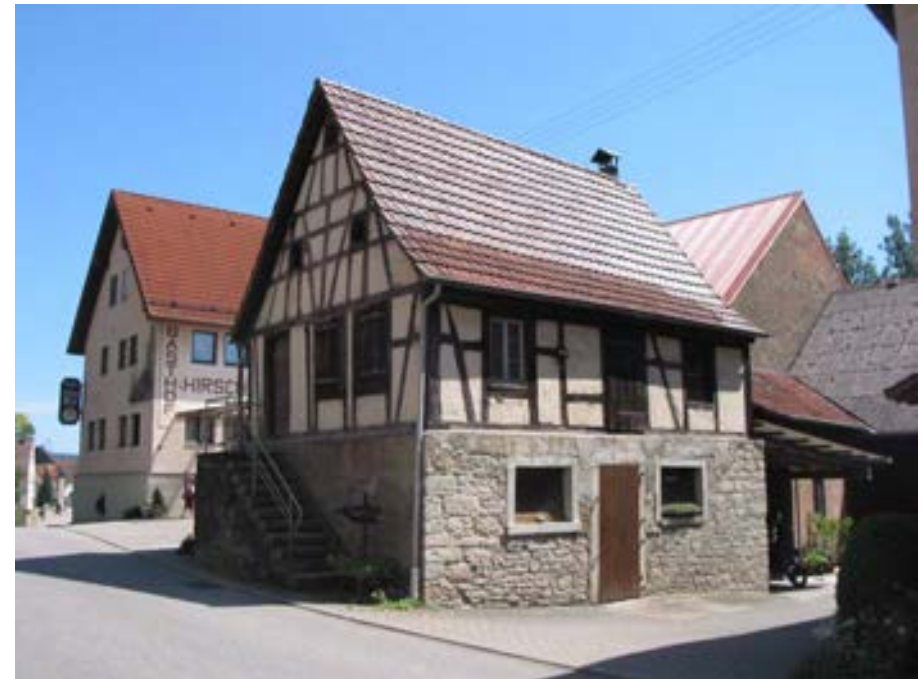
Ansicht des Nebengebäudes von Jagsttalstraße 39; Blick von Nordwest

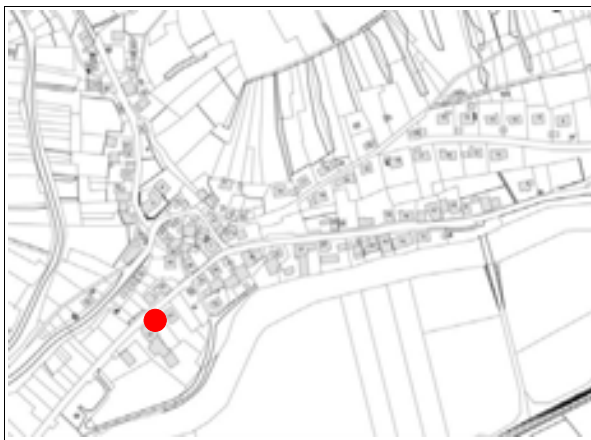
Jagsttalstraße 55

Taufständiges, teils fachwerksichtiges, teils bruchsteinmauerwerksichtiges Scheunengebäude mit abschließendem Satteldach und großer straßenseitiger Toreinfahrt. 19. Jahrhundert.

Die am südwestlichen Ortsrand gelegene, stattliche Scheune zeugt von der landwirtschaftlichen Prägung Winzenhofens und dominiert an dieser Stelle das Straßenbild.

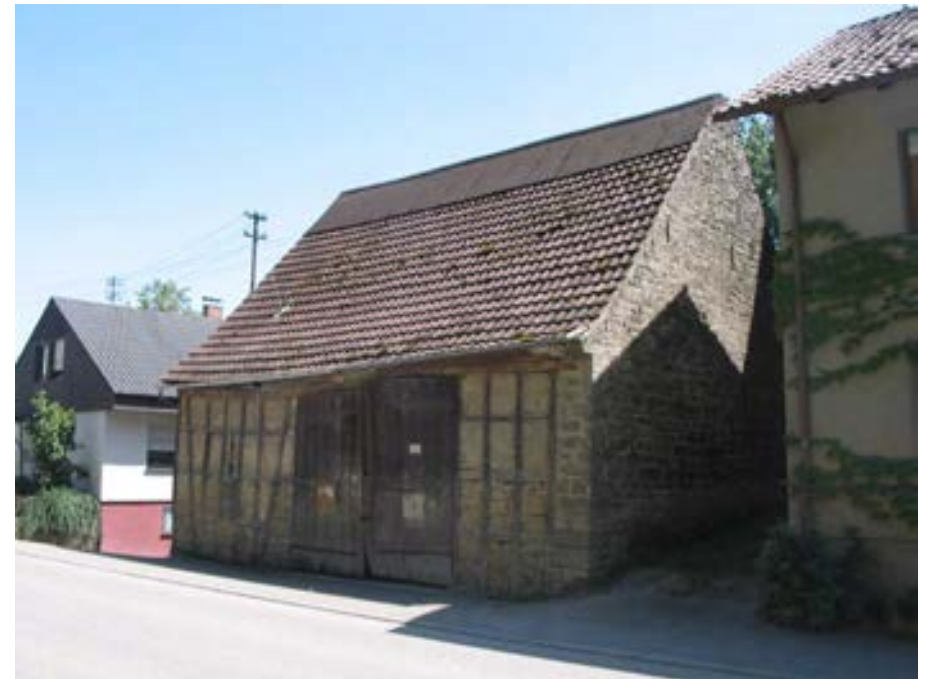
Ansicht des Scheunengebäudes von Westen

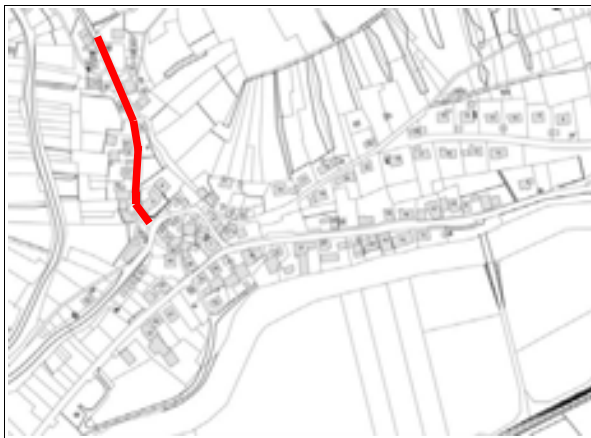
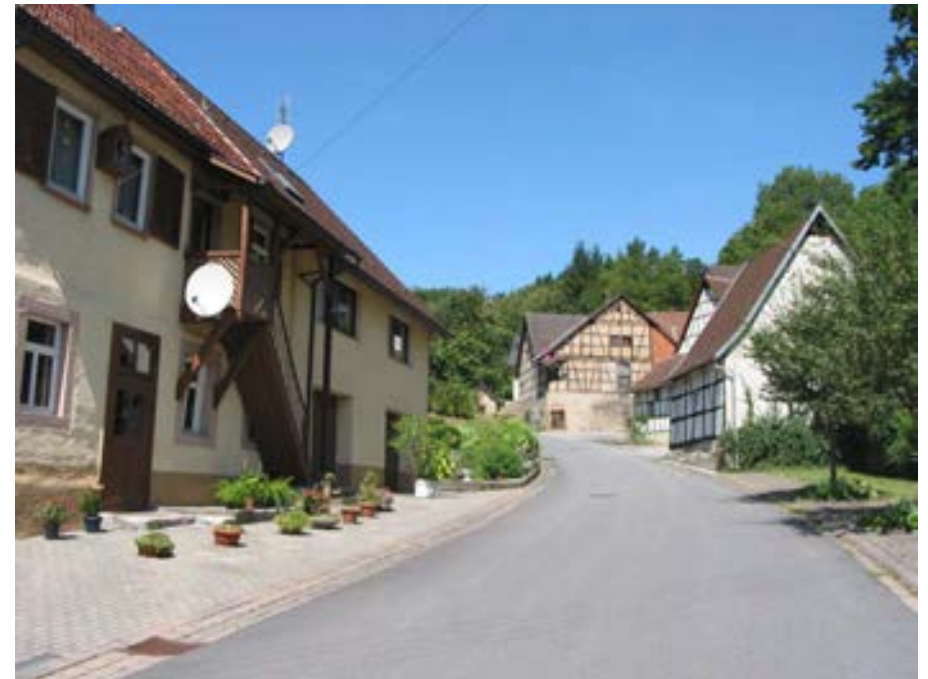
Von Süd nach Nord führende Straße, die das nördliche Seitental erschließt. Im Bereich des Kirchhofes zunächst sehr steil ansteigend verläuft die Straße im weiteren mit stetigem Anstieg. Namensgebend ist hier die Hinführung zur Pfarrkirche, welche das Straßenbild im Süden dominiert. Ansonsten wird das Straßenbild sowohl durch giebel- als auch traufständige Gebäude geprägt, bei welchen es sich mehrheitlich um ehemalige landwirtschaftliche Hofanlagen des 18./19. Jahrhunderts handelt. Die Straße dürfte auf eine spätmittelalterliche Erweiterungsphase Winzenhofens in das nördliche Seitental zurückgehen. In jüngster Zeit wurde die Straße erneuert.

Aufgrund des historisch überlieferten Straßenverlaufs und der hohen Dichte an historischer, erhaltenswerter Bebauung bildet dieser Straßenraum ein noch authentisches Bild einer Straße mit dörflichen Strukturen.

Kirchenstraße auf Höhe von Hausnummer 7 mit Blick nach Norden

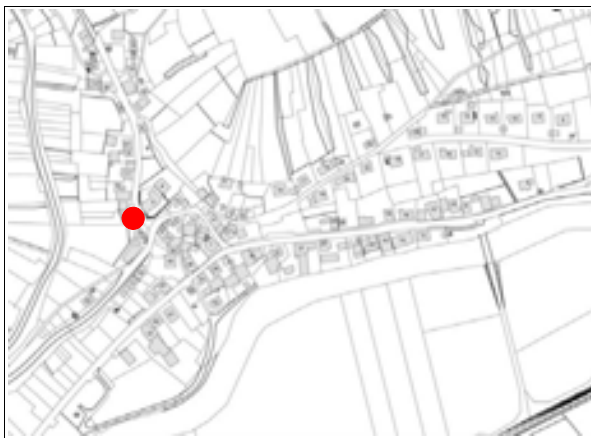
Kirchenstraße 1

Zweigeschossiges Wohngebäude in Sichtmauerwerk mit abgesetzten Ecklisenen und Sandsteingewänden über hoher Sockelzone. Das Gebäude wird durch ein flach geneigtes Vollwalmdach abgedeckt. Straßenseitig Madonnennische mit gekrönter Madonna.
Türsturzinschrift: „19 Joseph Essig 05.“

Das am steilen Anstieg der Kirchenstraße stehende Wohngebäude prägt durch seine bauliche Gestalt, welche sich in Gebäude Aschhäuser Straße 3 wiederholt, den Einmündungsbereich der Kirchenstraße in die Aschhäuser Straße.

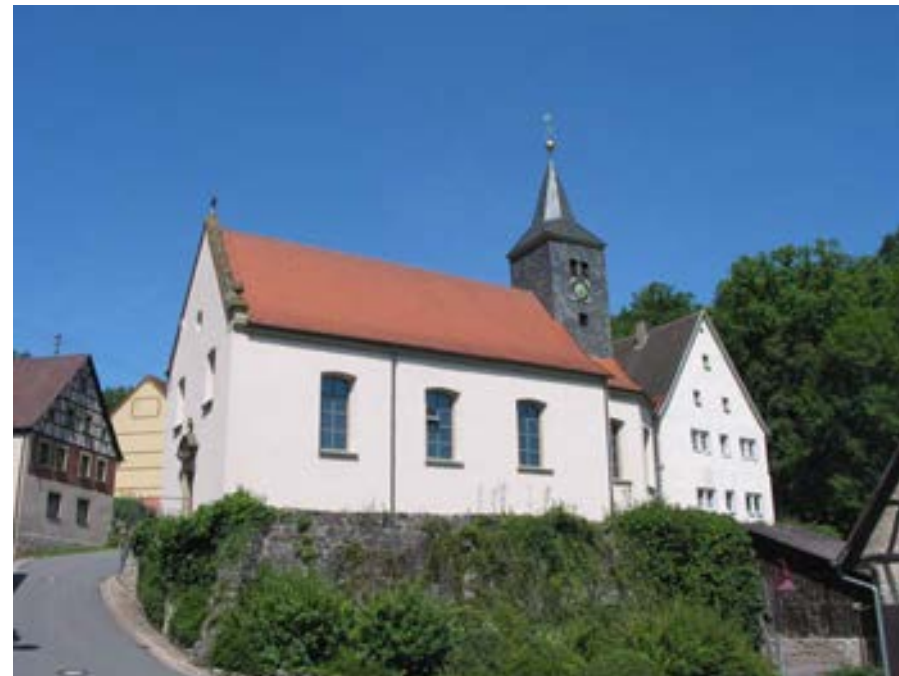
Kirchenstraße 2

Katholische Pfarrkirche St. Maria, 1349 als Kapelle des Hl. Nikolaus genannt, 1406 Pfarrkirche, um 1500 erweitert, 1724 Chor-Neubau, 1846 Sakristei-anbau, 1887 neuer Turmglockenstuhl, 1900 Verlängerung des Kirchen-schiffes. 1608 ausgemalt, 1959 renoviert. Innen barocke Ausstattung. Außen mit Epitaphien und umgebender Kirchhofmauer mit Strebepfeilern.

Ansicht der katholischen Pfarrkirche mit nebenstehendem Pfarrhaus; Blick von Süden

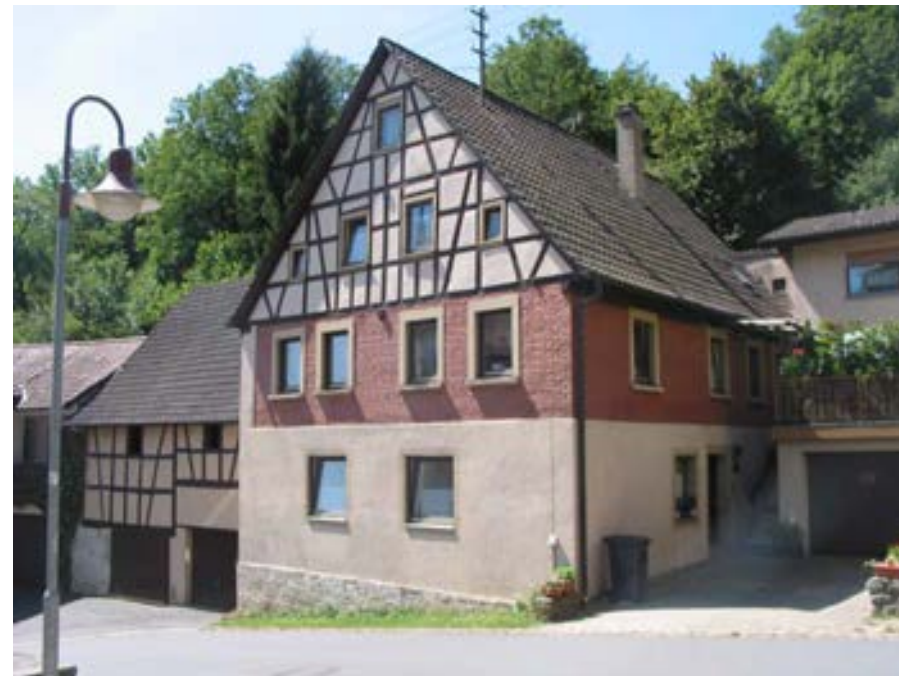
Kirchenstraße 3

Zweigeschossiges, giebelständiges Wohngebäude mit massiv gemauertem, verputztem Erdgeschoss, ziegelmauerwerksichtigem Obergeschoss und fachwerksichtigen Giebeldreiecken. Abschließendes zweigeschossiges Dachtragwerk unter einem Satteldach. Türsturzschrift: „18 J E 72“.

Ansicht des Wohngebäudes von Nordosten

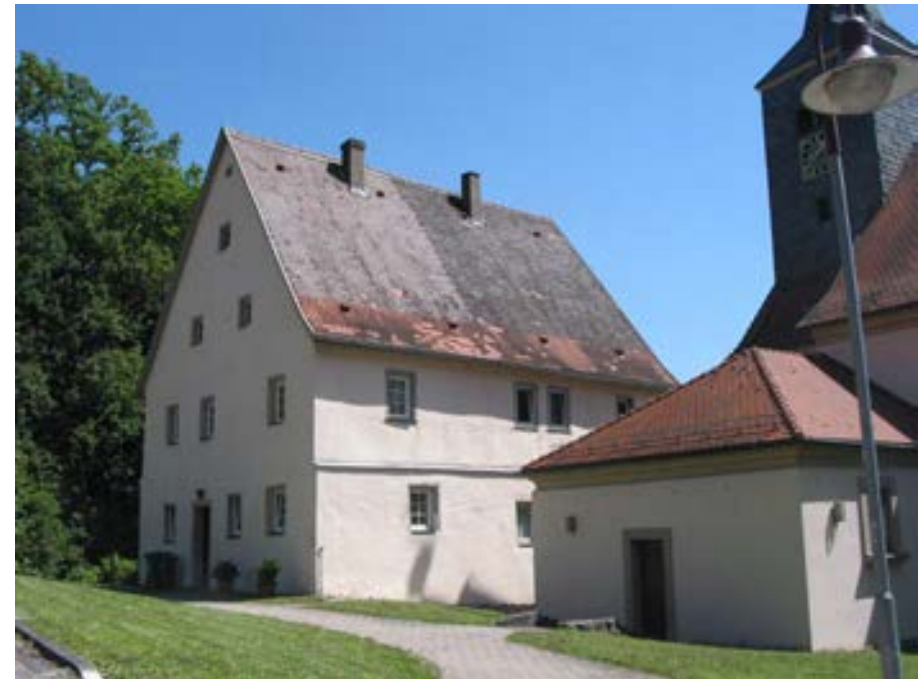
Kirchenstraße 4

Zweigeschossiges, massiv erbautes, verputztes Katholisches Pfarrhaus mit nach Süden hin frei liegendem Untergeschoss mit Kellereingang. Nach oben mit zwei hohen Dachgeschossebenen unter einem Satteldach abschließend. 1624 erbaut (wohl über älterem Kern), 1684 renoviert, im 19. Jahrhundert (1845 datiert über dem Eingang) und 20. Jahrhundert erneuert.

katholisches Pfarrhaus mit umgebendem Kirchhof; Blick von Westen

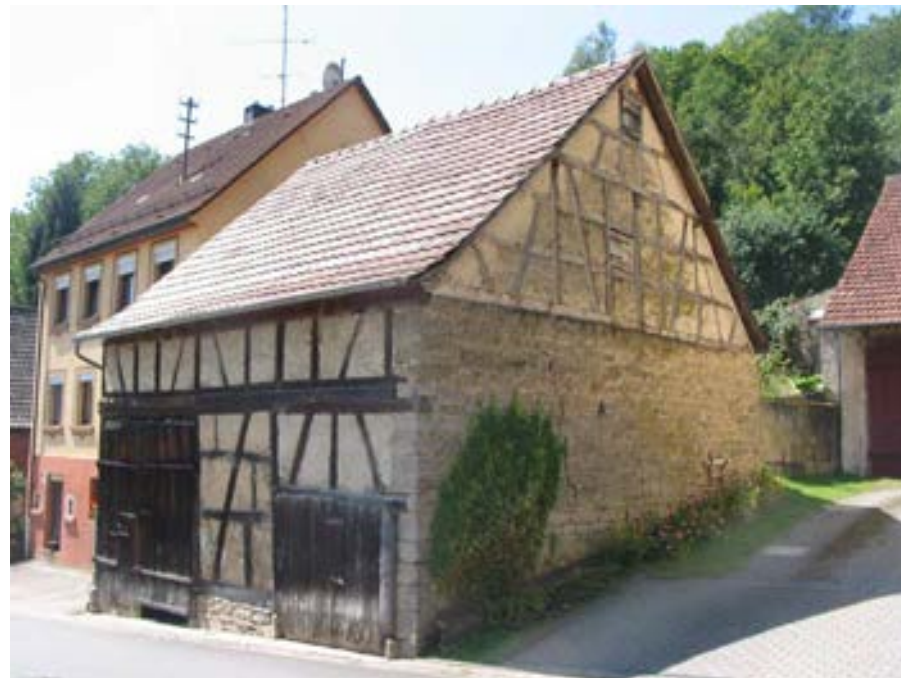
Kirchenstraße 7

Fachwerksichtiges, traufständiges Scheunengebäude unter einem Satteldach mit straßenseitiger großer Toreinfahrt. 19./20. Jahrhundert.

Ansicht des Scheunengebäudes von Nordosten

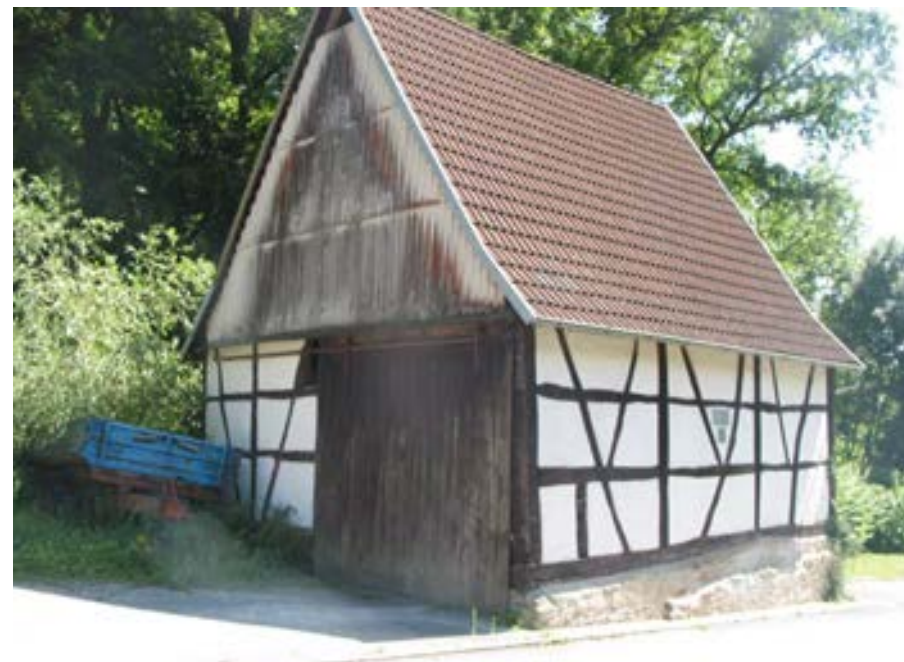
Kirchenstraße 8

Fachwerksichtiges, traufständiges Scheunengebäude unter einem Satteldach mit giebelseitiger großer Toreinfahrt. 18./19. Jahrhundert.

Solitär stehendes Scheunengebäude; Blick von Nordwest

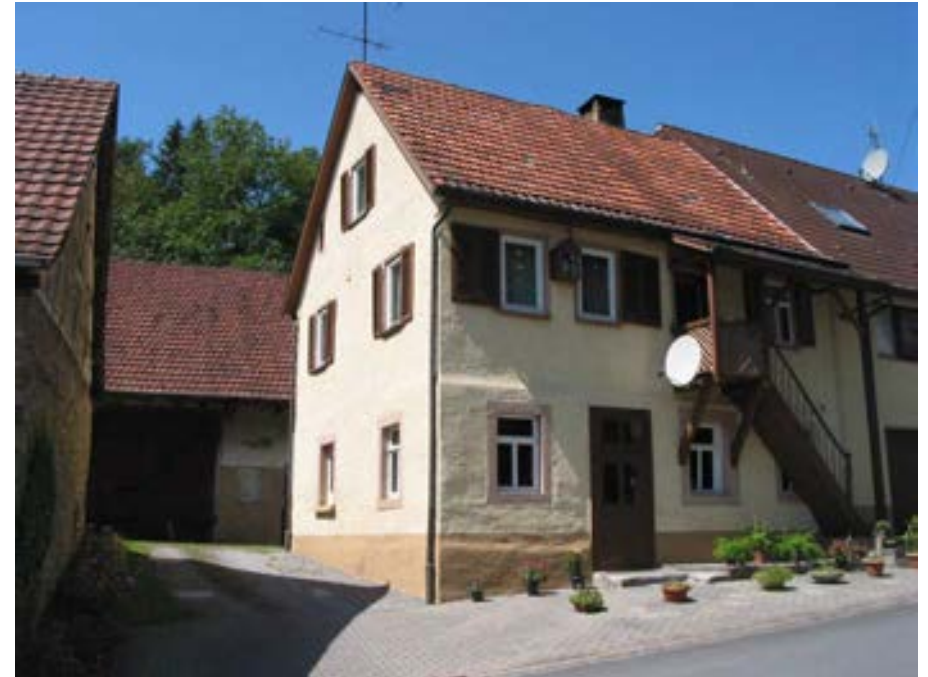
Kirchenstraße 9

Zweigeschossiges, verputztes, traufständiges Wohngebäude unter einem Satteldach mit außenliegendem Treppenaufgang. Rückwärtig anschließendes Nebengebäude sowie Scheune. 19./20. Jahrhundert.

Ansicht des Wohngebäudes mit rückwärtiger Scheune von Osten

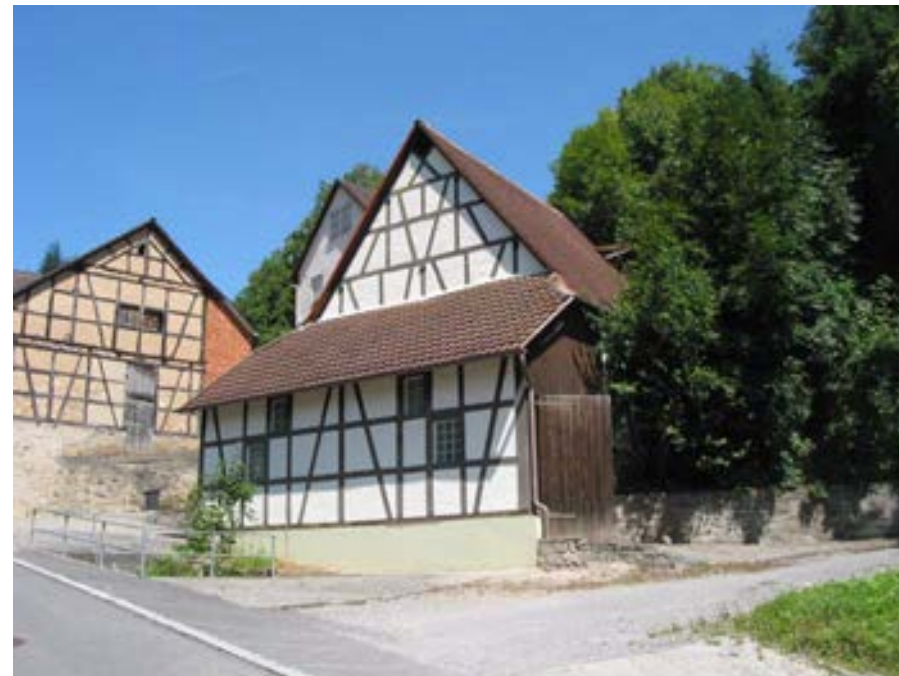
Kirchenstraße 10

Fachwerksichtiges, giebelständiges Scheunengebäude unter einem Satteldach. Straßenseitiger Anbau mit Toreinfahrt und Pultdach. 18./19. Jahrhundert. Das straßenseitige Fachwerk wurde im 20. Jahrhundert verbrettert.

Ansicht der Scheune von Süden

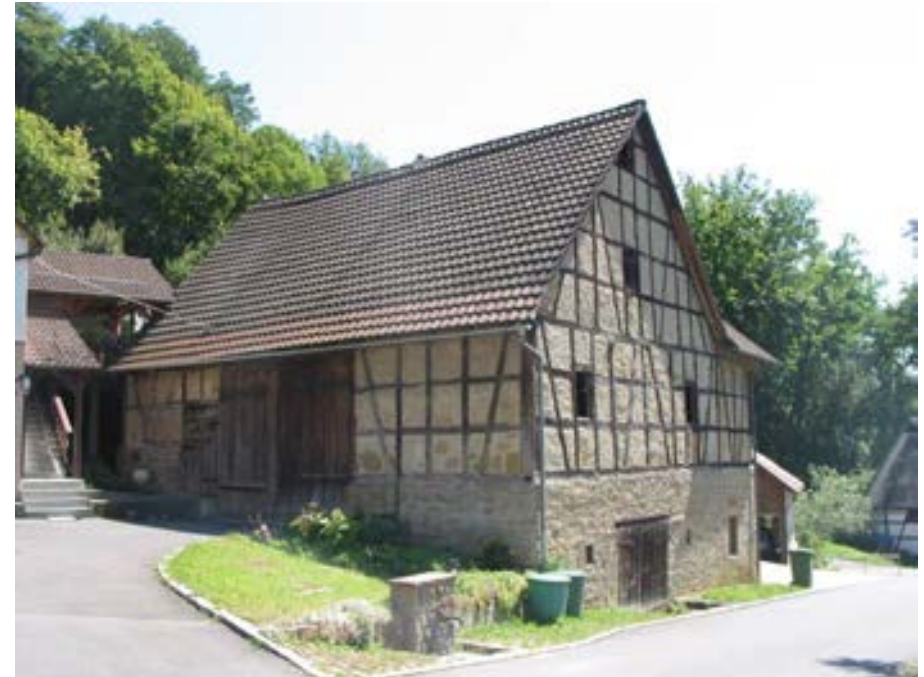
Kirchenstraße 14

Fachwerksichtiges, giebelständiges, stattliches Scheunengebäude über massiv gemauertem Untergeschosssockel. Nach oben mit einem Satteldach abschließend. An der nördlichen Traufseite mit großer Toreinfahrt versehen. 19./20. Jahrhundert.

Ansicht des Scheunengebäudes von Nordwesten

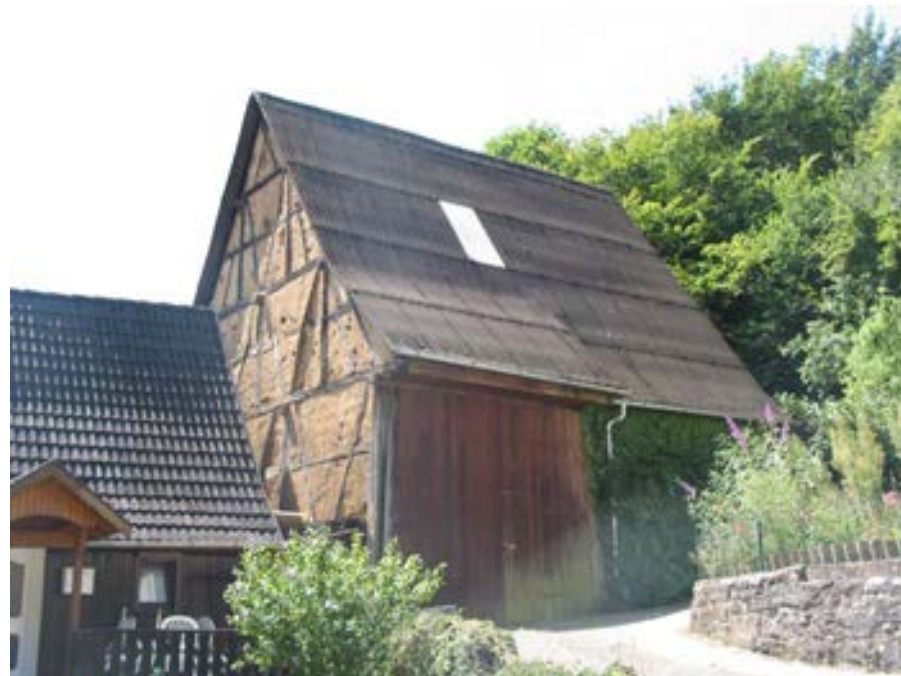
Kirchenstraße 17

Fachwerksichtiges, giebelständiges Scheunengebäude in zweiter Reihe zur Straße. Nach oben mit einem Satteldach abschließend. An der nördlichen Traufseite mit großer Toreinfahrt versehen. Mit Lehmfüllungen in den Fachwerk-Gefachen. 17./18. Jahrhundert.

Ansicht des Scheunengebäudes von Nordosten

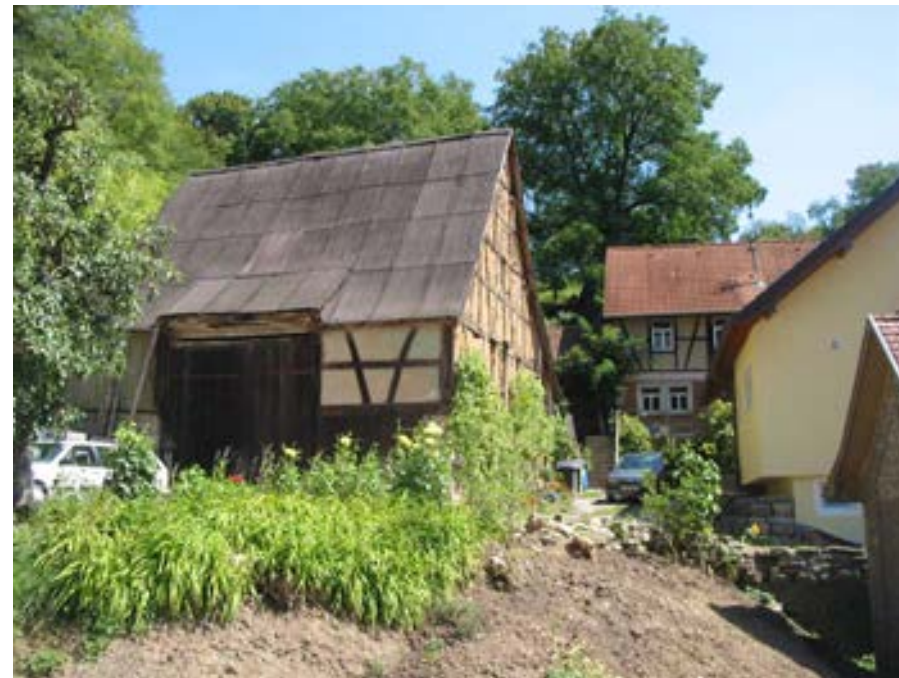
Kirchenstraße 18

Zweigeschossiges, traufständiges Wohngebäude mit mauerwerksichtigem Erdgeschoss und fachwerksichtigem Obergeschoss. Unter einem Satteldach in zweiter Reihe zur Straße stehend. 19. Jahrhundert. Mit nördlich angrenzendem Nebengebäude. Davor angeordnete fachwerksichtige Scheune mit Lehmfüllungen in den Fachwerk-Gefachen unter abschließendem Satteldach. 17./18. Jahrhundert.

Ansicht der Scheune mit rückwärtigem Wohnhaus von Westen

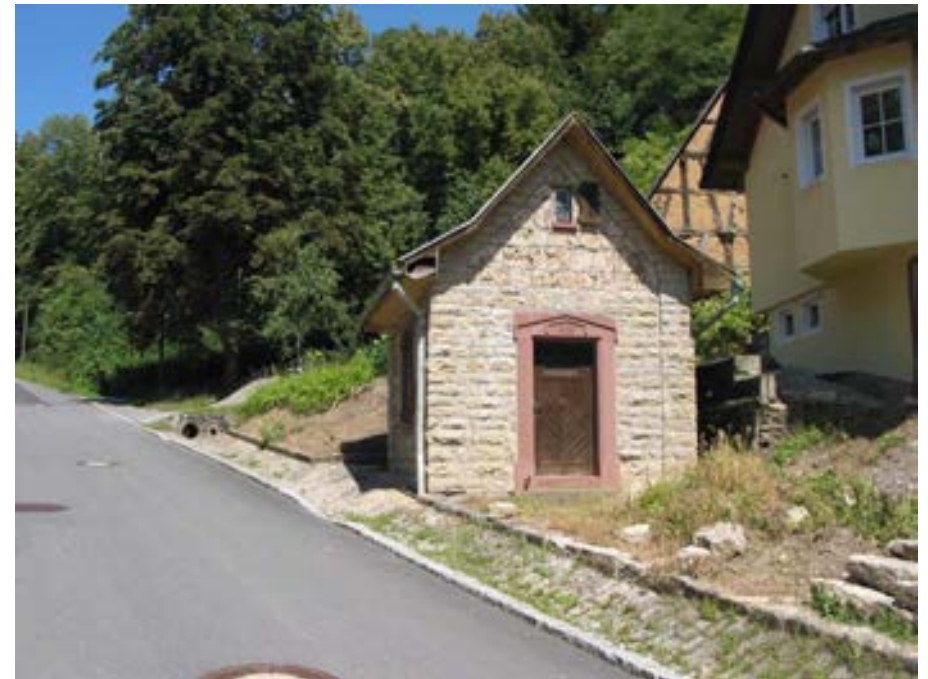
Kirchenstraße 22

Kleine quaderförmige Pumpstation unter einem Satteldach. Mauerwerksichtige Fassade mit Buntsandstein-Gewänden. Innen die historische Ausstattung noch vorhanden. Türsturzinschrift: „1929“.

Ansicht der Pumpstation von Süden

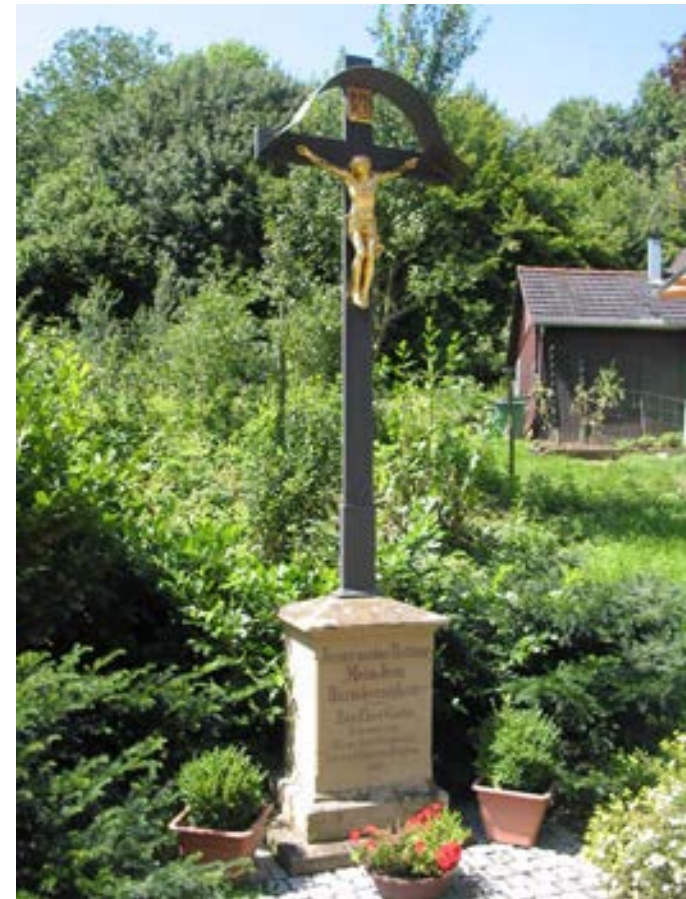
Kirchenstraße Flstnr. 46

Gusseisernes Wegkreuz mit vergoldetem gekreuzigtem Christus auf Sandsteinsockel mit Stifterinschrift, datiert 1891.

Ansicht des Wegkreuzes von Osten

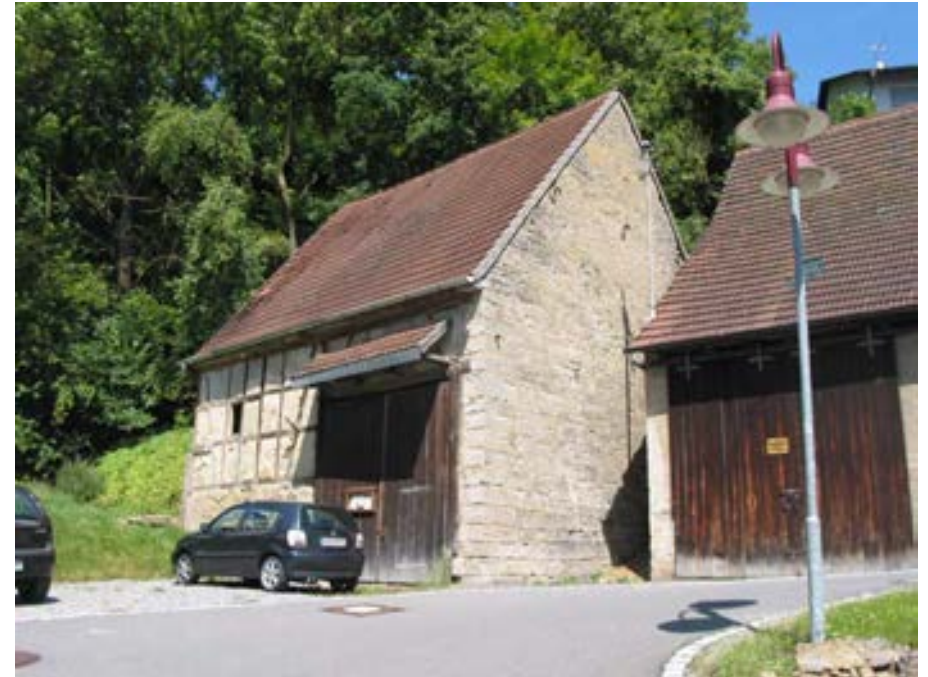
Kufenweg 1 (und Einmündungsbereich in Aschhäuser Straße)

Zwei teils fachwerksichtige, teil mauerwerksichtige Scheunengebäude unter abschließenden Satteldächern. Unter der nördlichen Scheune fließt der Dorfbach durch. 18./19. Jahrhundert.

Ansicht der Scheune mit rückwärtigem Wohnhaus von Westen

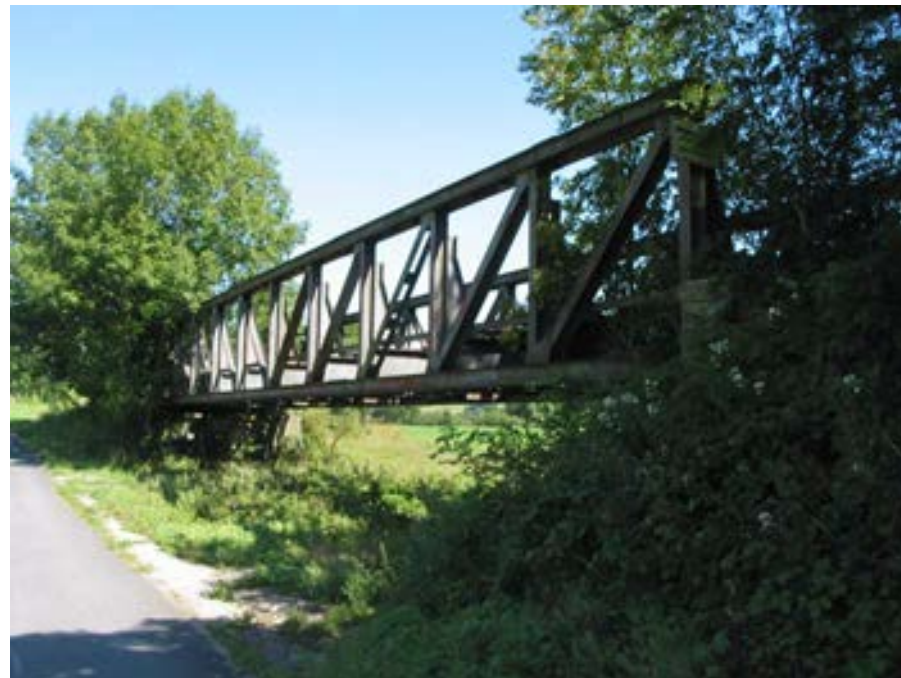
Die südlich außerhalb Winzenhofens verlaufende Strecke der Jagsttalbahn mit ihren Brückenbauwerken stellt aus wissenschaftlichen (technikgeschichtlichen) Gründen ein Kulturdenkmal dar.

südlich außerhalb des Ortes verlaufende Strecke der Jagsttalbahn
