Todtnau-GESCHWEND

Landkreis Lörrach

Historische Ortsanalyse

April 2017
im Auftrag der Stadt Todtnau

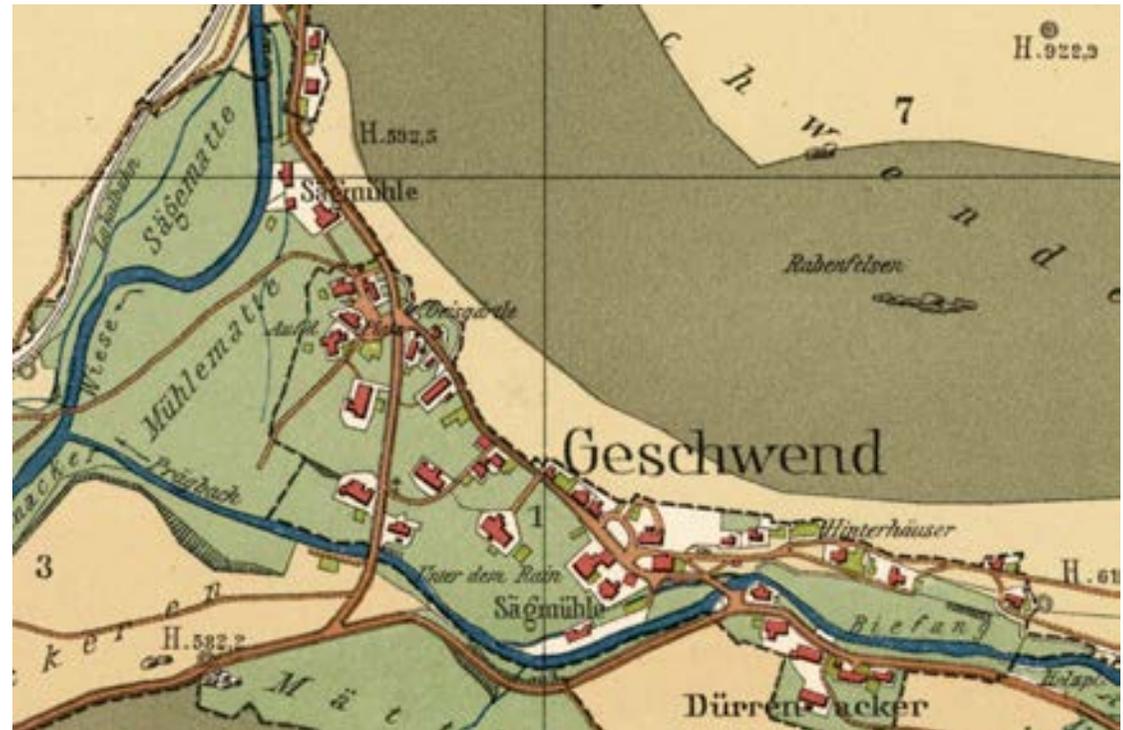
Abb. 4 - Ausschnitt aus dem Gemarkungsatlas von Geschwend (1905)

Wie der nebenstehende Gemarkungsatlas von 1905 belegt, dürfte sich der Siedlungsgrundriss im Bereich des Unterdorfs seit der frühen Neuzeit nahezu unverändert erhalten haben.

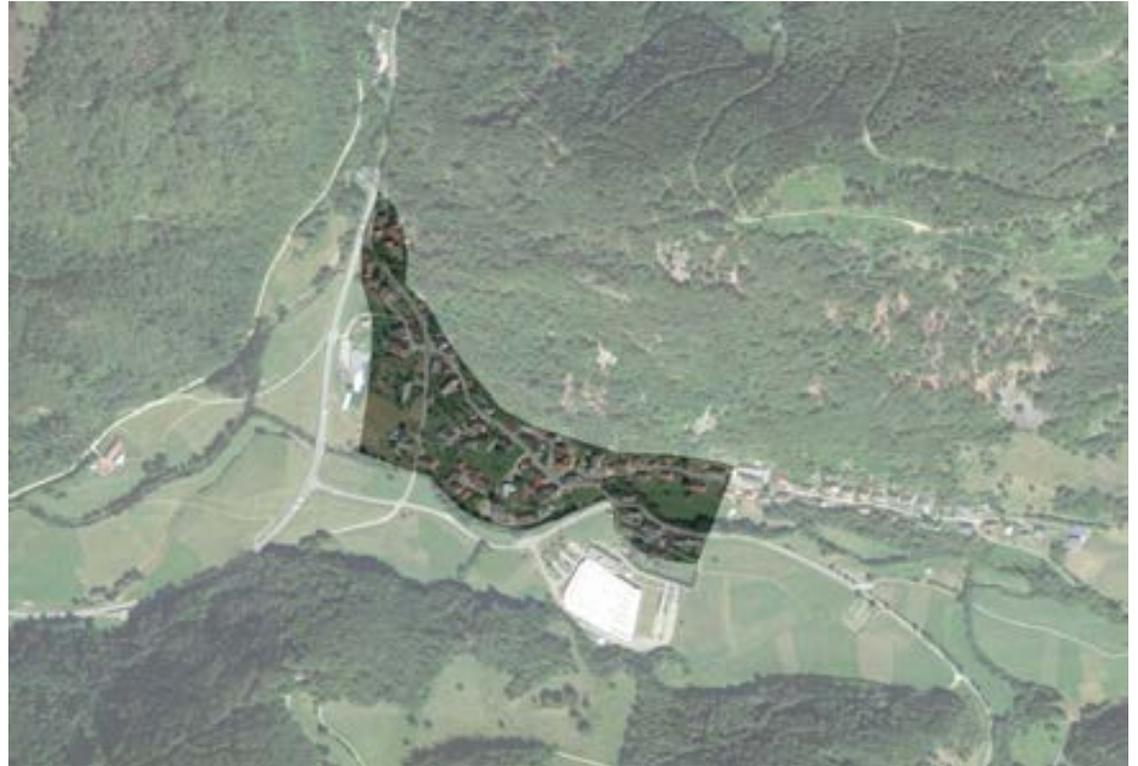
Abb. 5 - Satellitenaufnahme mit Hervorhebung des historischen Ortskerns (um 2016)

Bemerkenswert ist hierbei, dass sich nach Süden zum Präg-
bach hin und in eingeschränkter Weise auch nach Westen
zur Wiese bzw. der heutigen Umgehungsstraße die histori-
schen Ortsränder erhalten haben. Im Oberdorf scheint es
hingegen seit dem 19. Jahrhundert größere strukturelle Ver-
änderungen gegeben zu haben. Erste Ortserweiterung fand
im 19. Jahrhundert entlang der Gisibodenstraße in Richtung
Osten statt. Im 20. Jahrhundert und insbesondere ab den
1950er Jahren, mit zunehmendem Fremdenverkehr, wuch-
sen das Unter- und Oberdorf zusammen. Die nebenste-
hende Satellitenaufnahme, mit Hervorhebung des histori-
schen Ortskerns, lässt die städtebauliche Entwicklung der
letzten einhundert Jahre deutlich erkennen.

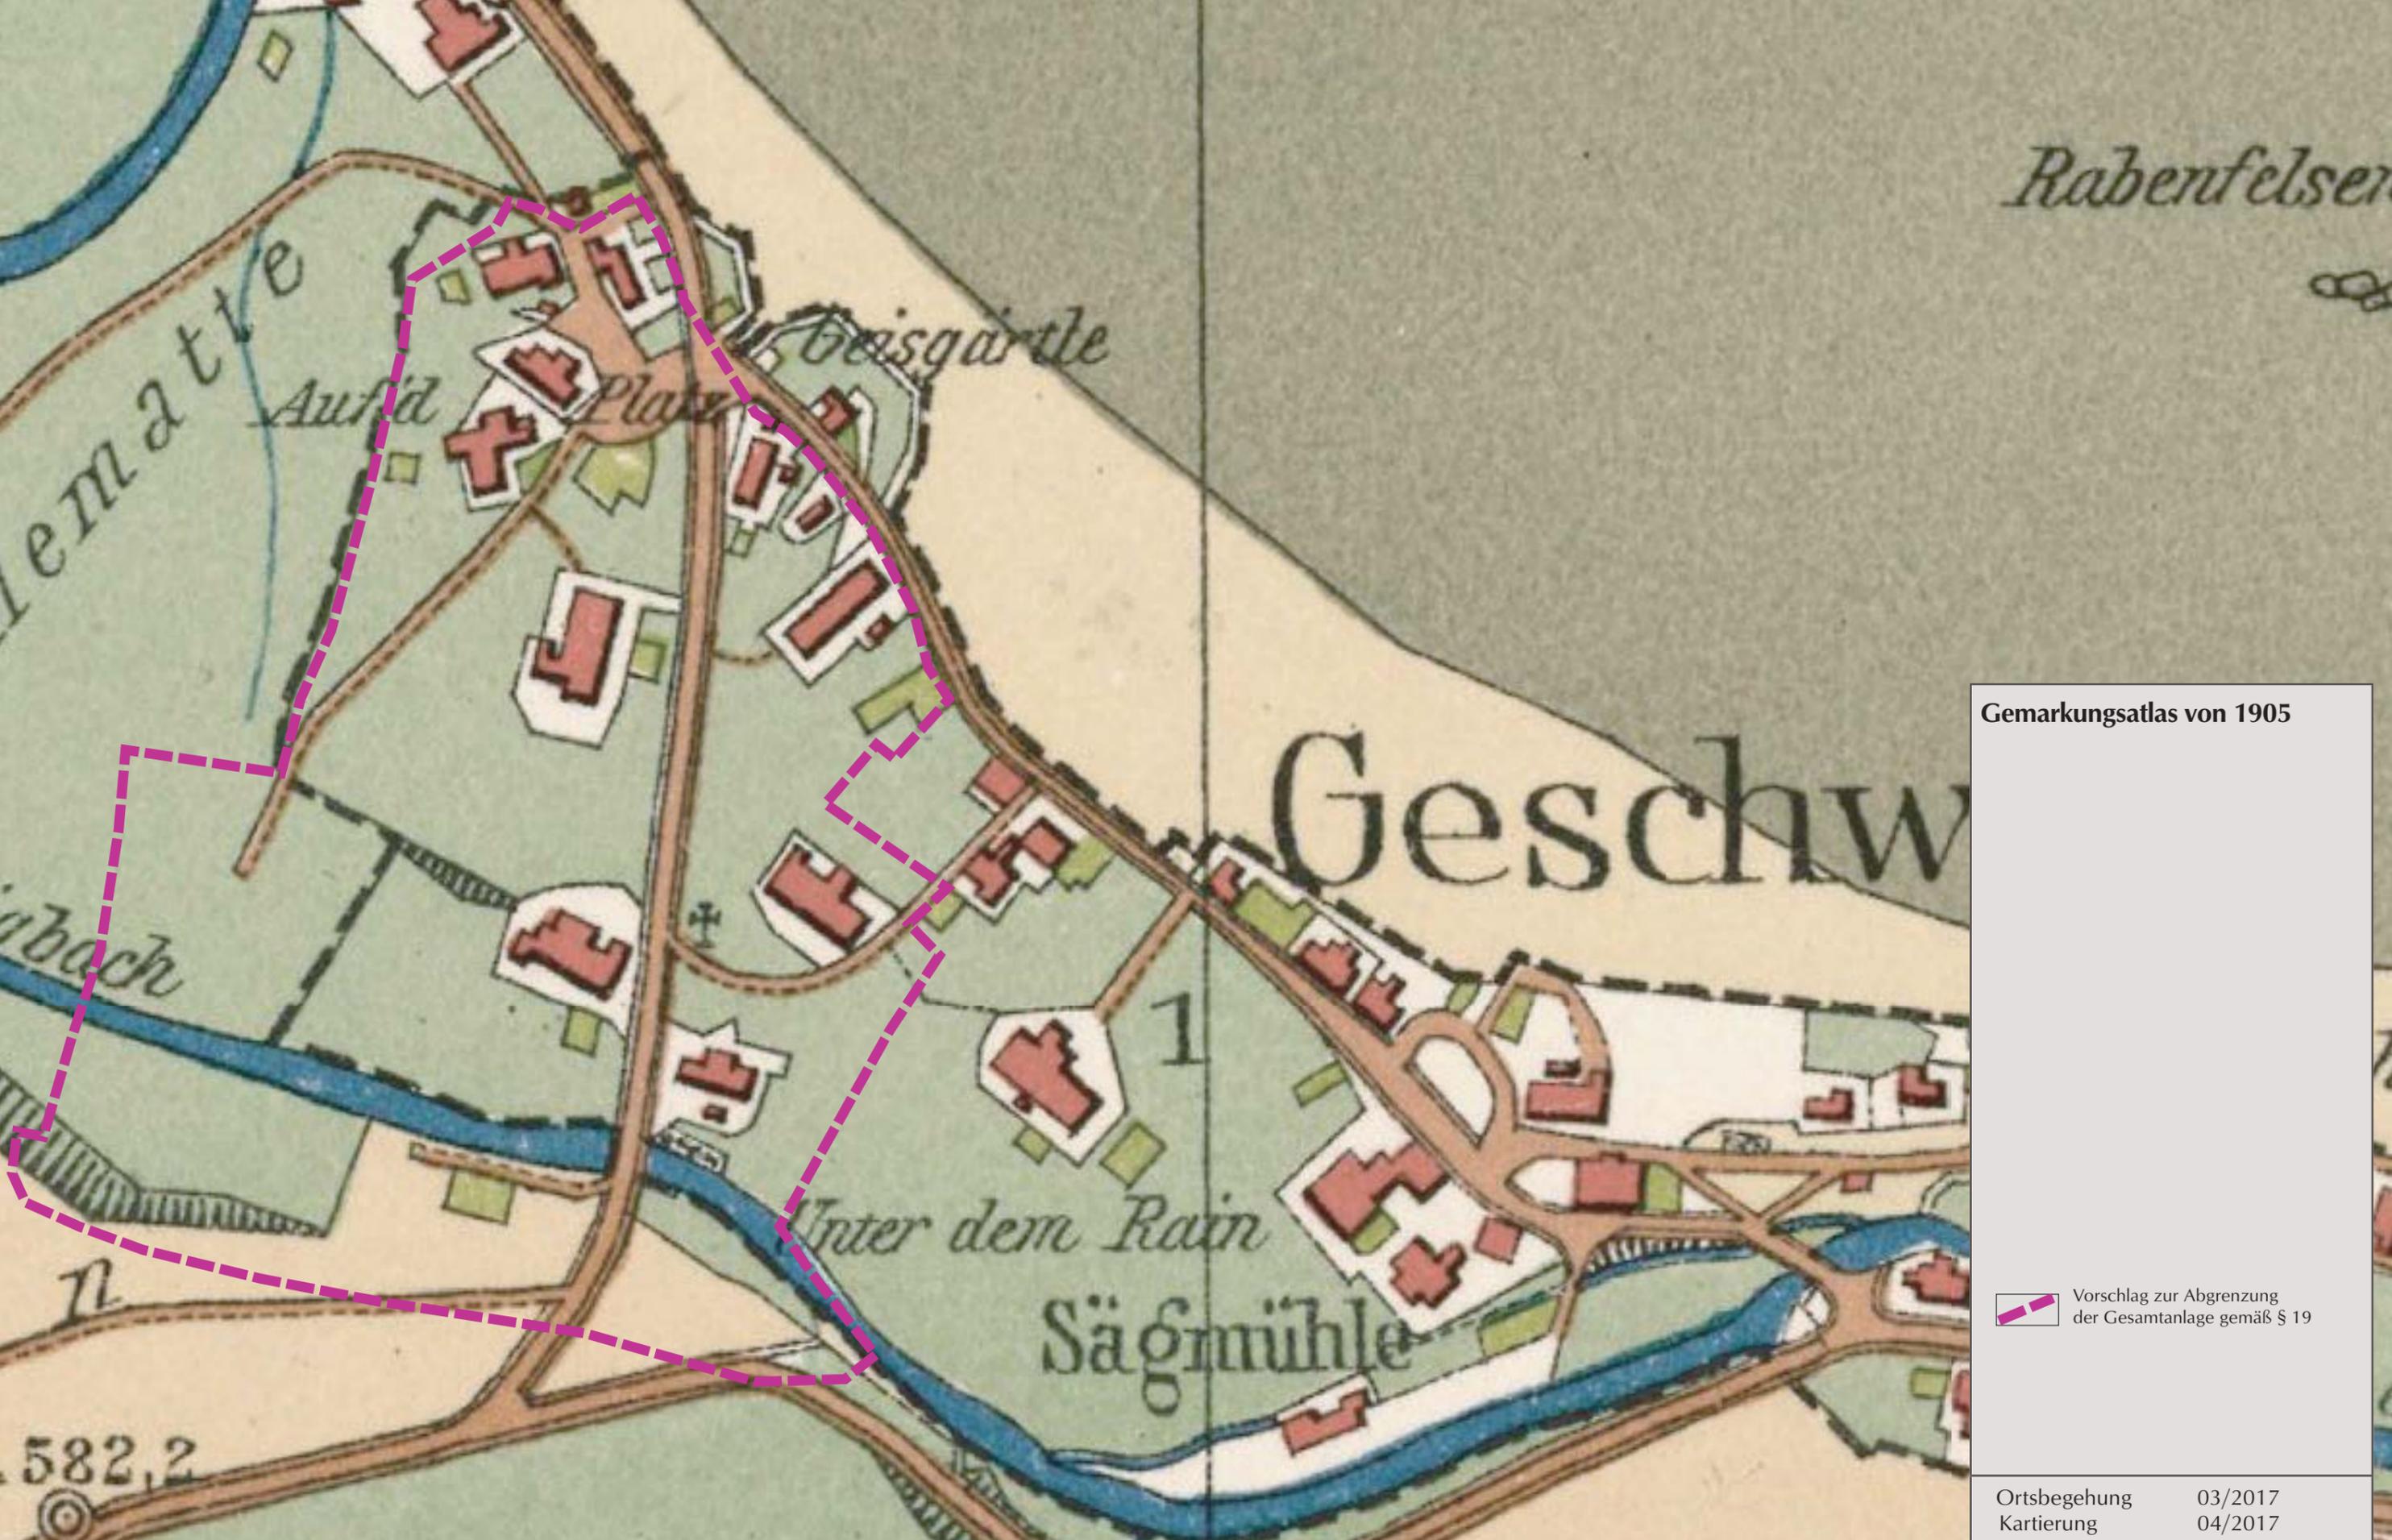
Gemarkungsatlas von 1905

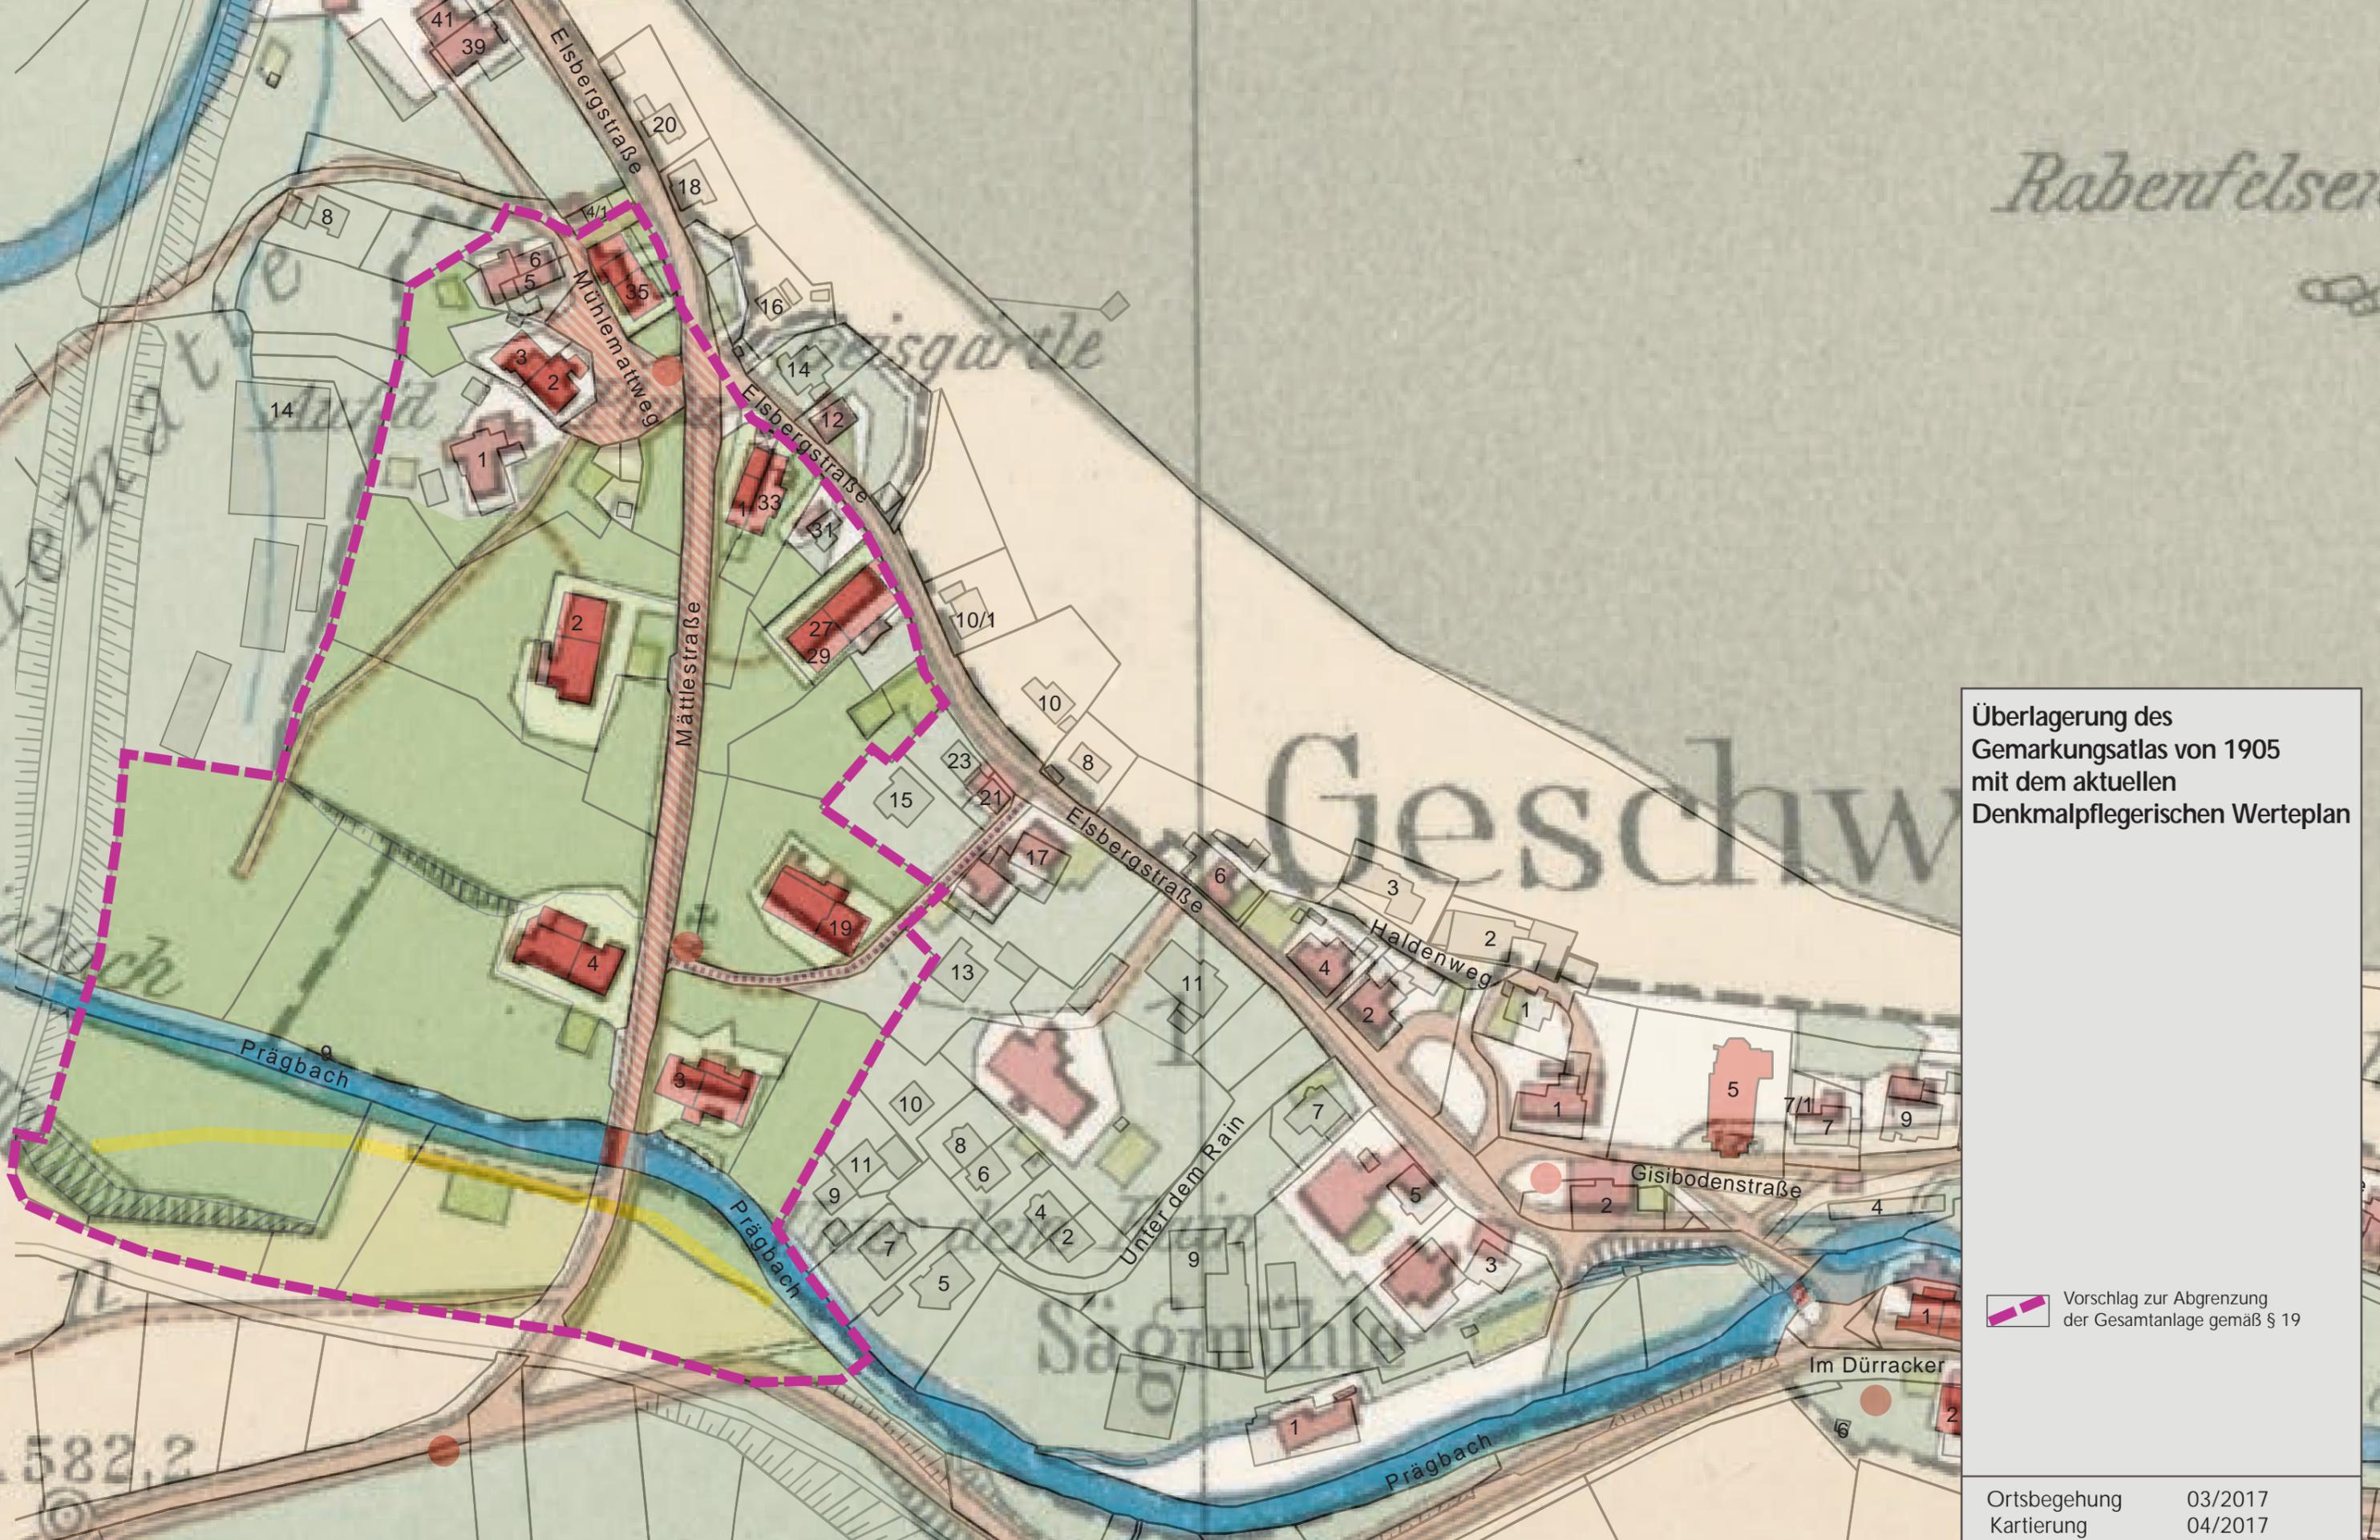
Überlagerung des
Gemarkungsatlas von 1905
mit dem aktuellen
Denkmalpflegerischen Werteplan

Wie aus der Überlagerung des Gemarkungsatlas von 1905 mit dem heutigen Katasterplan ersichtlich wird, konnte sich der historische Ortsgrundriss von Geschwend bis heute weitestgehend unverändert erhalten. Es sind nur sehr wenige bauliche Lücken in der Ortsstruktur entstanden. Die einzelnen zu erkennenden Nachverdichtungen innerhalb des Ortes führten zu einem Zusammenwachsen der ehemaligen Streusiedlungen, sind aber für das historische Erscheinungsbild weniger relevant, da sich die historischen Baustrukturen weitestgehend unverändert erhalten konnten. Durch die enge Tallage zwischen den umgebenden, bewaldeten Höhenzügen des Südschwarzwaldes ist Geschwend mit seinen Schwarzwaldhäusern ein anschaulich überlieferter Teil der historischen Kulturlandschaft.

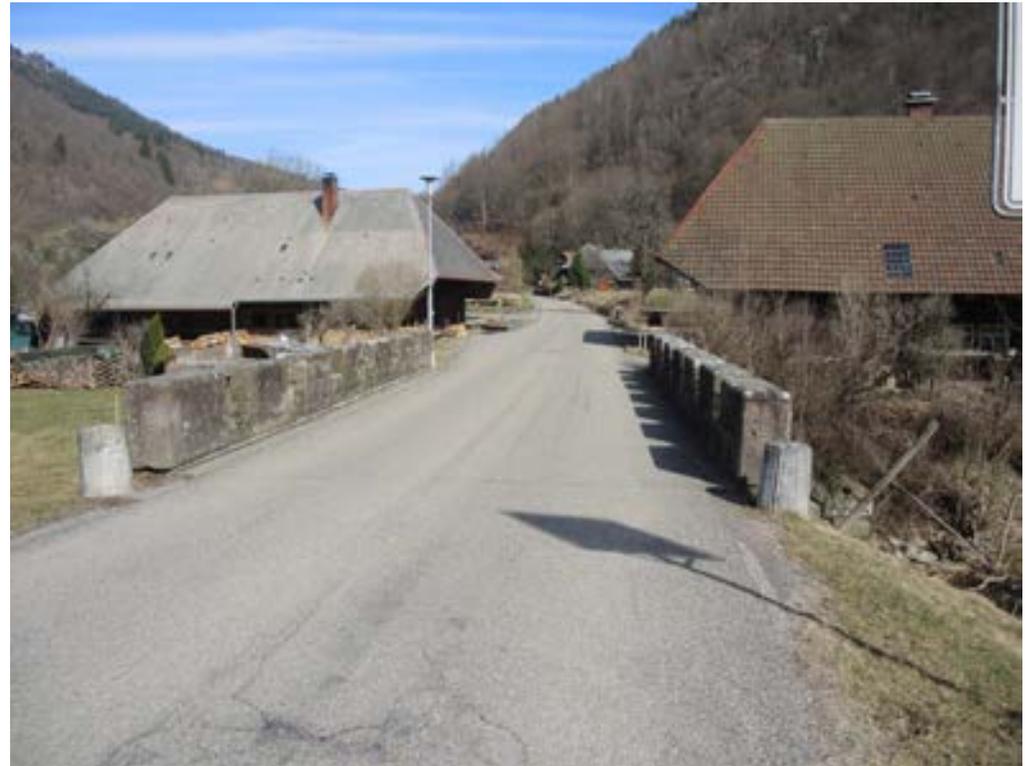
Abb. 6 - Am südlichen Ortseingang des Unterdorfs führt die Mättlestraße über eine den Prägbach überspannende Bogenbrücke (2017)

Der südliche Ortseingang des Unterdorfs wird über die 1864 erbaute Bogenbrücke erreicht, welche den Prägbach überspannt. Entlang der Hauptachse Mättlestraße reihen sich die Anwesen zunächst locker und giebelständig aneinander. Weiter nördlich verdichtet sich die dann eher traufständige Bebauung und richtet sich um den platzartigen ehemaligen Verkehrsknoten am Mühlemtteweg, kurz vor der Einmündung in die Elsbergstraße, fast radial aus.

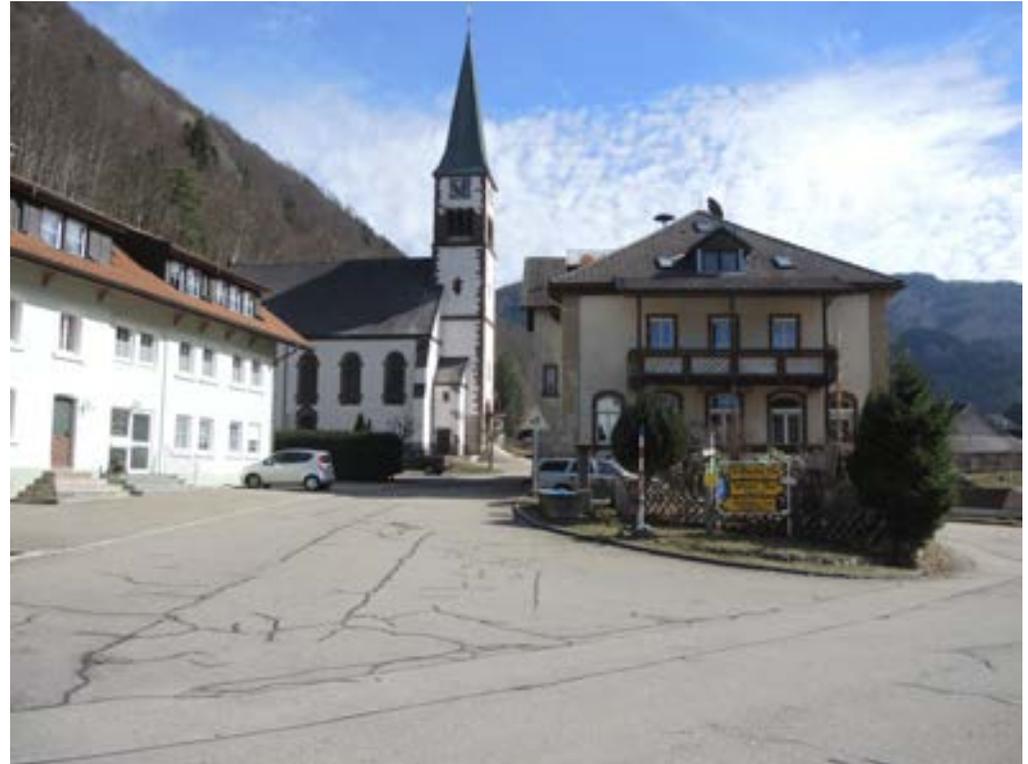
Abb. 7 - Das Ortsbild des Oberdorfs dominiert die Kirche St. Wendelin und St. Gallus (2017)

Das innere Bild von Geschwend wird nach wie vor durch die stattlichen Eindachhöfe im Unterdorf bestimmt. Diese zumeist zweigeschossigen und sehr breit gelagerten Gebäude mit ihren weit überstehenden Dächern stammen überwiegend aus dem 17. und 18. Jahrhundert. Als bauliche Dominante, die den Ort nach außen hin bestimmt, ist lediglich die 1907 erbaute Filialkirche St. Wendelin und St. Gallus (Gisibodenstraße 5) anzusprechen.

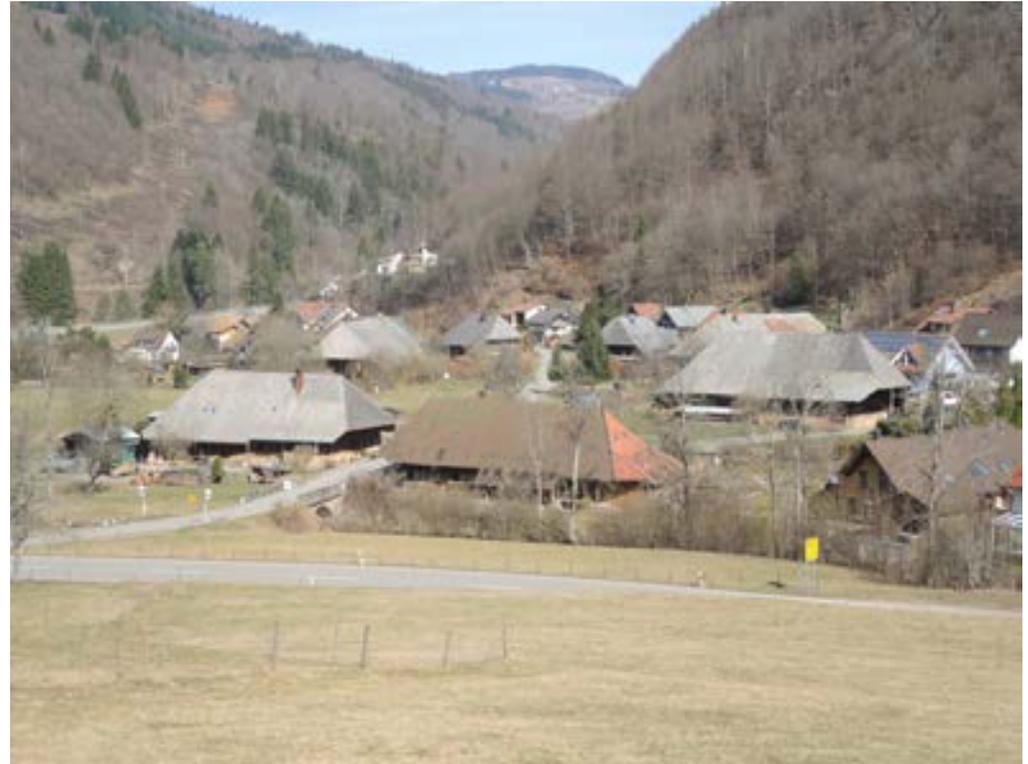
Abb. 8 - Das Unterdorf wird von den stattlichen Eindachhöfen bestimmt (2017)

Wenngleich vereinzelte Veränderungen am Aufriss der historischen Baustruktur zu erkennen sind, so wird die Geschichte eines im Ursprung klösterlichen Schwarzwalddorfes hier sehr anschaulich dokumentiert. Das Unterdorf von Geschwend gehört innerhalb der ehemaligen Markgrafschaft Baden zu den am Besten erhaltenen Orten und weist aus denkmalfachlicher Sicht den Charakter einer Gesamtanlage auf.

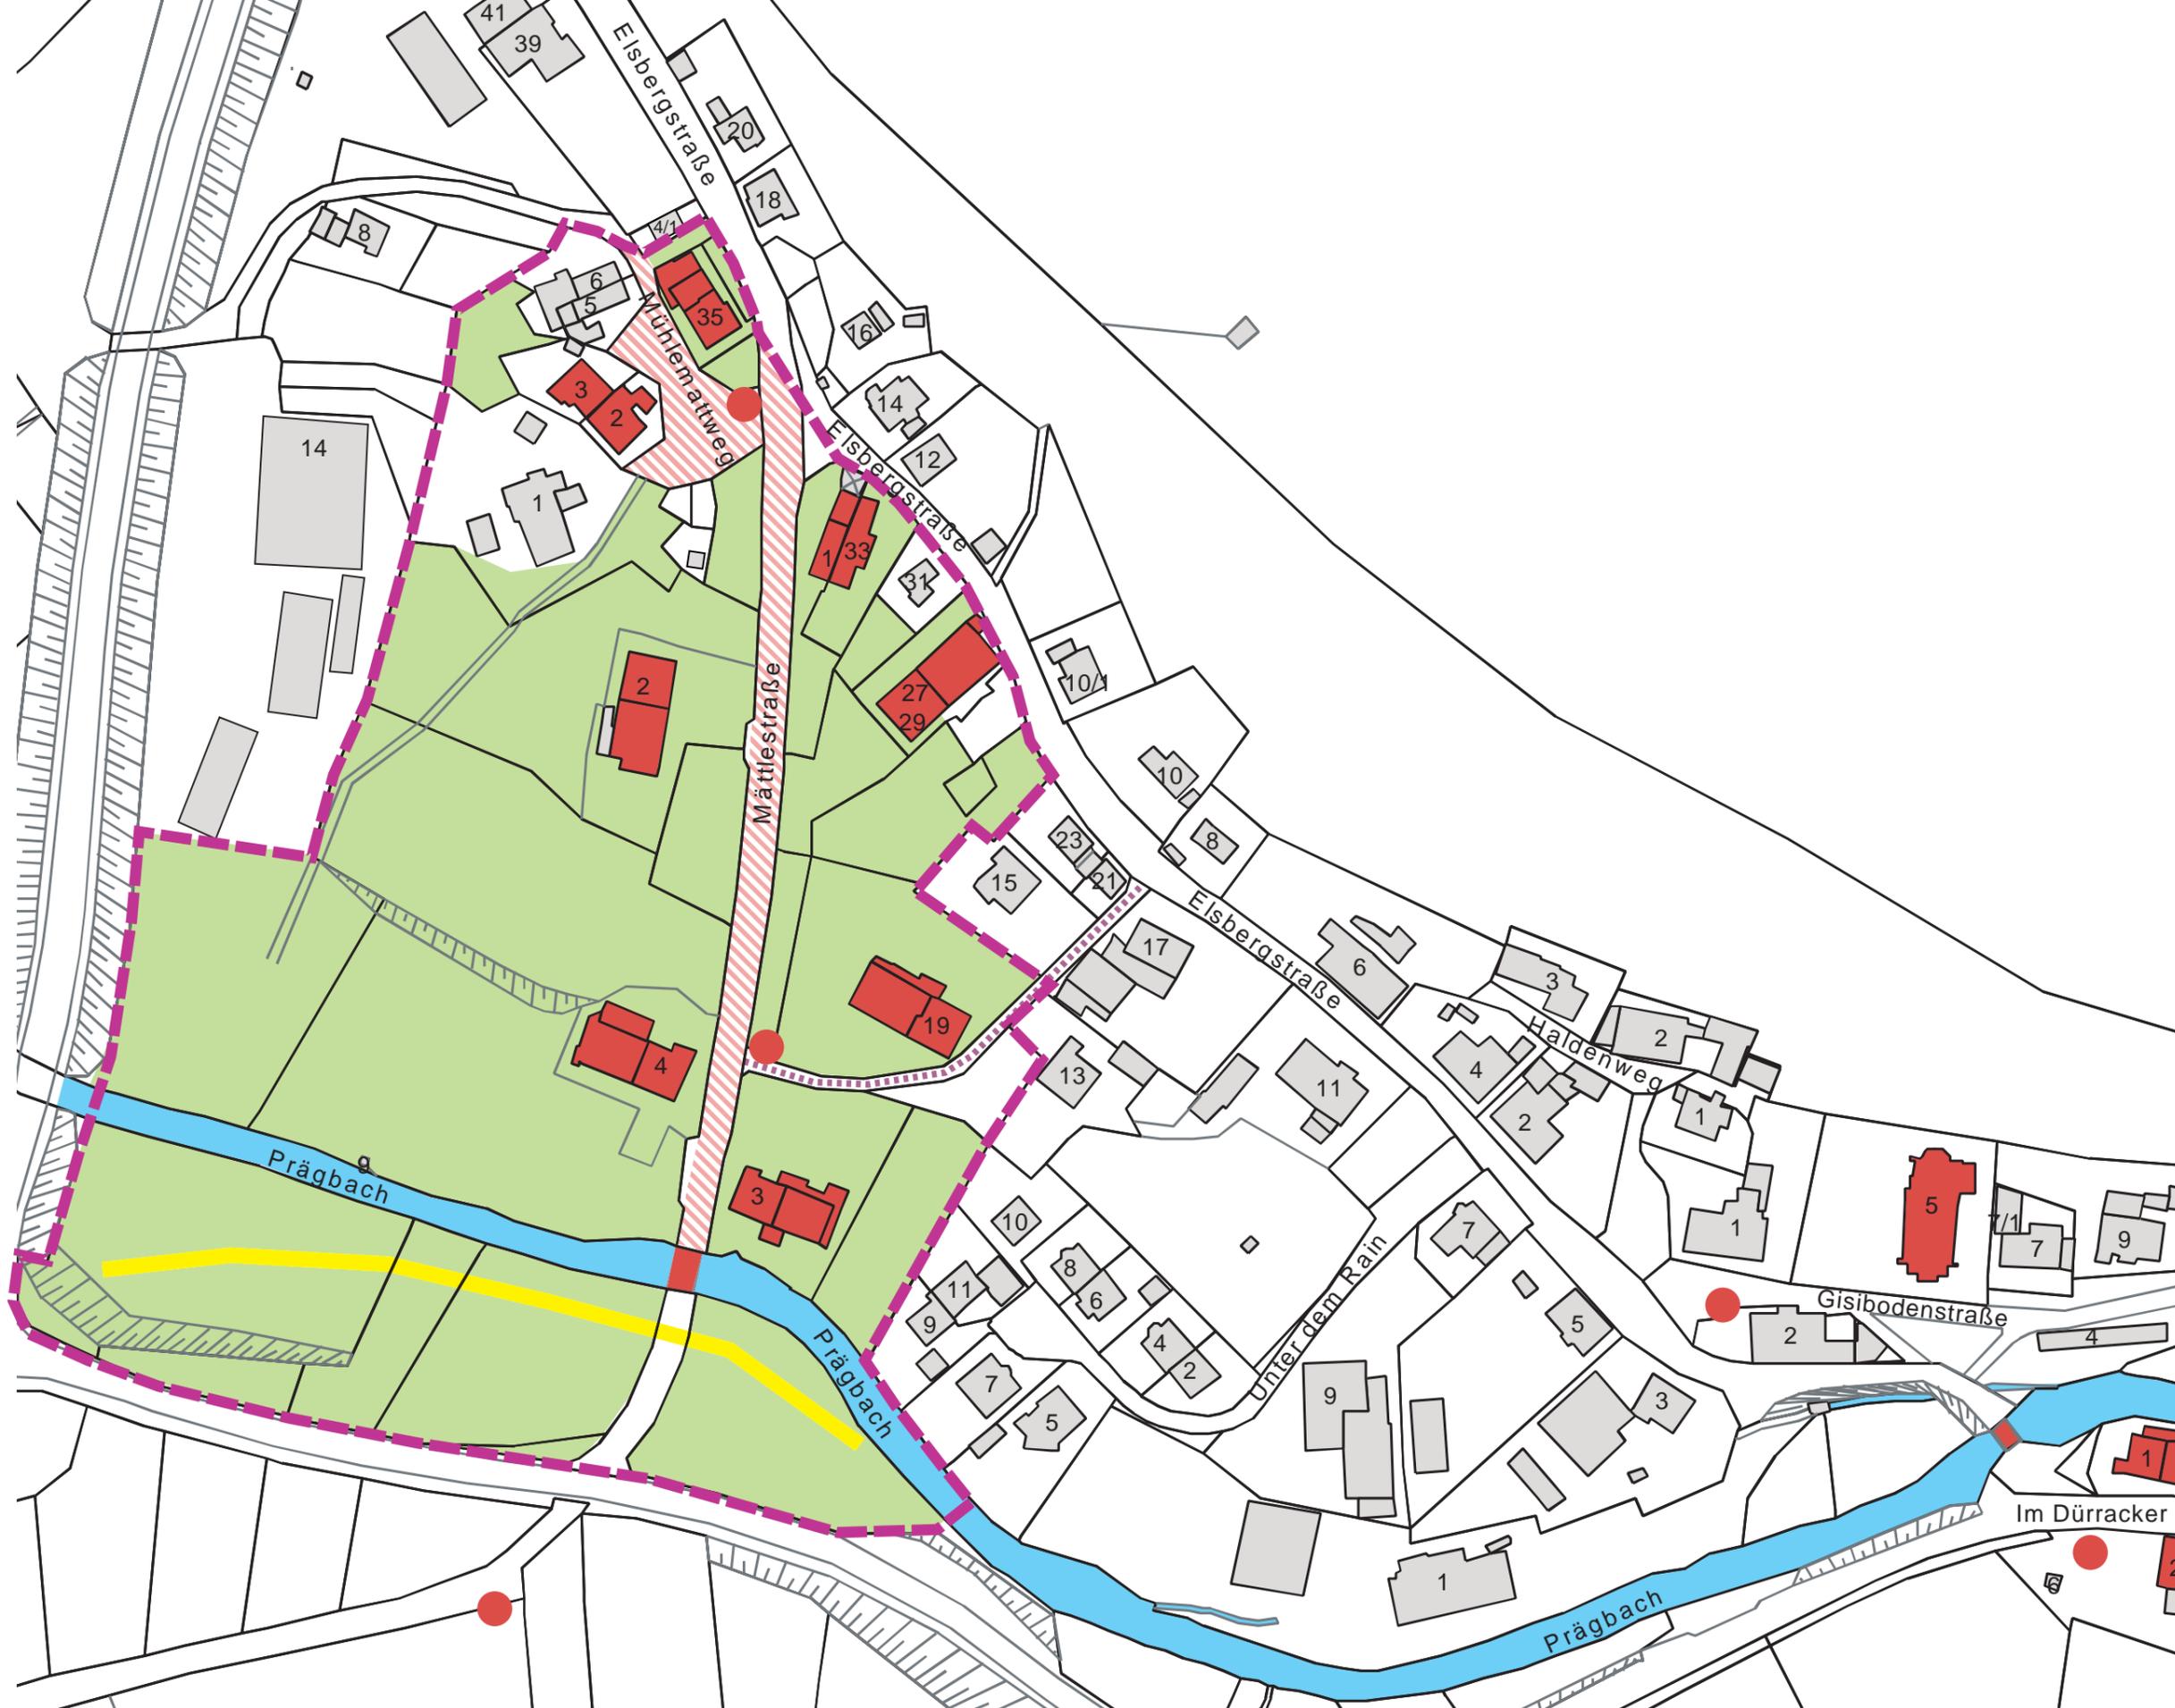
Denkmalpflegerischer Werteplan

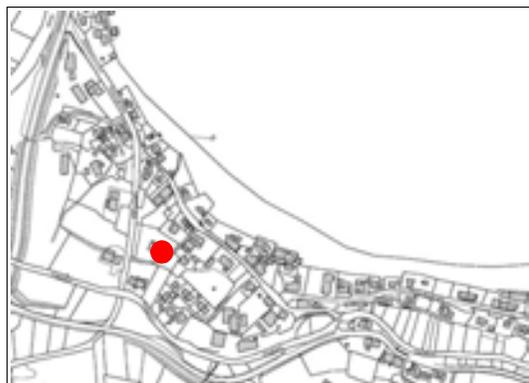
Kulturdenkmal gemäß § 2 DSchG

An einem Verbindungsweg zwischen der Elsbergstraße und der Mättlestraße gelegener, solitär stehender, zweigeschossiger Eindachhof. Im Erd- und Obergeschoss ist die Fachwerkbauweise mit den geschlossenen Bohlenwänden gut zu erkennen. Im Obergeschoss befindet sich an der östlichen Giebel- und der südlichen Traufseite eine Galerie. An der nördlichen Traufseite eine Hocheinfahrt. Das weit vorkragende Walmdach schließt am östlichen Wohnteil mit einem Dreiviertelwalm und am westlichen Ökonomieteil mit fast bis zum Boden reichenden Vollwalm ab.

Im Kern 17. Jahrhundert mit jüngeren Veränderungen.

Der gut überlieferte Eindachhof bildet ein wichtiges Zeugnis für einen in der Region typischen Schwarzwaldhof des 17. Jahrhunderts. Er dokumentiert die Zimmermanns- und Handwerkskunst jener Zeit und fügt sich sehr gut in den umgebenden Naturraum ein. An der Erhaltung des Gebäudes besteht aus wissenschaftlichen Gründen ein öffentliches Interesse.

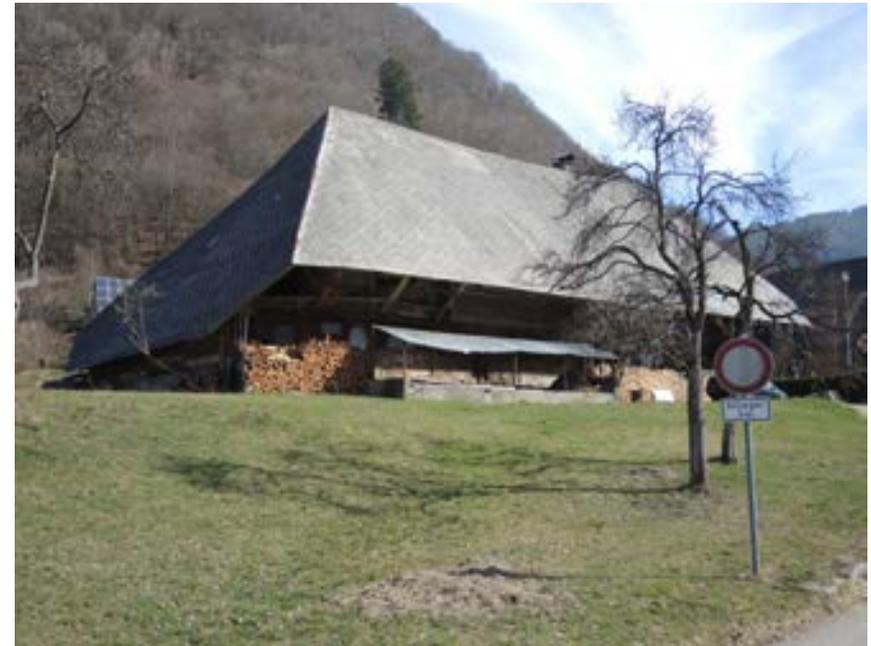
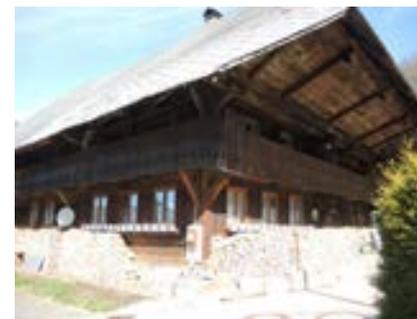
Elsbergstraße 19 (Flst.Nr. 0-71)

Ansicht des Eindachhofs von Südwesten

Ansicht von Südosten

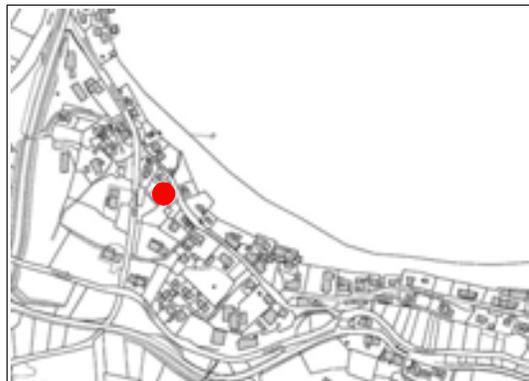
Kulturdenkmal gemäß § 2 DSchG

Am nordöstlichen Rand des Unterdorfs, giebelständig zur Elsbergstraße stehender, zweigeschossiger Eindach-Doppelhof. Im Erd- und Obergeschoss ist die Fachwerkbauweise mit den geschlossenen Bohlenwänden gut zu erkennen; der Wohnteil ist teils verschindelt. Im Obergeschoss befindet sich an der südlichen Giebel- und westlichen Traufseite des Wohnteils eine Galerie. An der nördlichen Giebelseite eine Hocheinfahrt ins Obergeschoss. Das weit vorkragende Walmdach schließt sowohl am südlichen Wohnteil wie auch am nördlichen Ökonomieteil mit einem Dreiviertelwalm ab.

Im Kern 18. Jahrhundert mit jüngeren Veränderungen.

Der stattliche Doppelhof dokumentiert die unter dem Kloster St. Blasien festgelegte Realteilung, welche häufig auch zur Teilung der Höfe führte. Mit der giebelseitigen Hocheinfahrt ist der anschaulich überlieferte Schwarzwaldhof zudem ein eher seltenes Beispiel der Hocherschließung des Ökonomieteils. Somit kann das Gebäude wichtige Hinweise auf das Leben und Arbeiten in früheren Jahrhunderten liefern. An der Erhaltung des Gebäudes besteht aus wissenschaftlichen Gründen ein öffentliches Interesse.

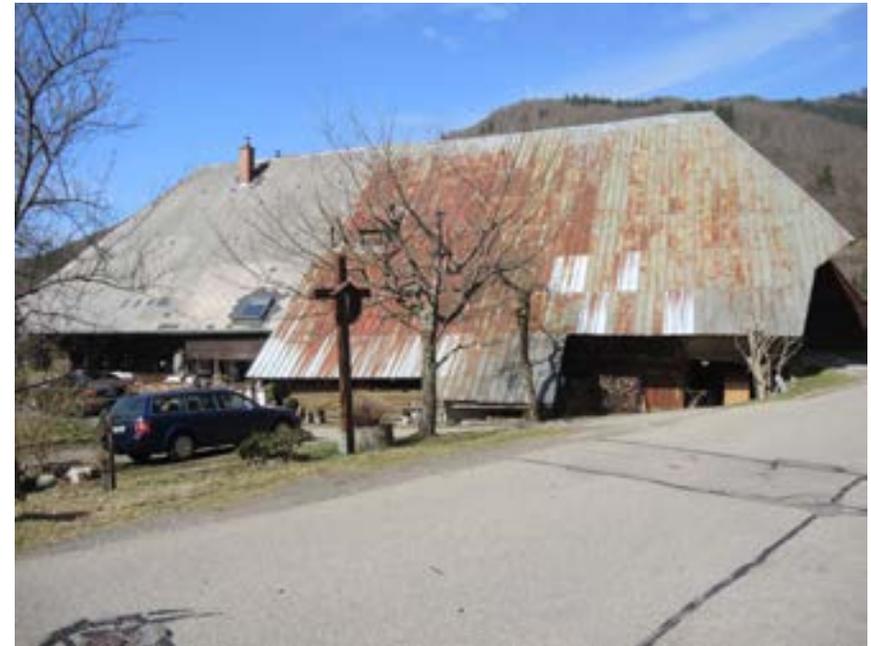
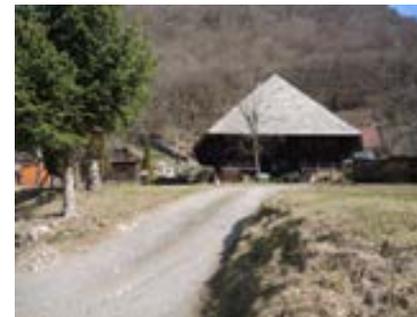
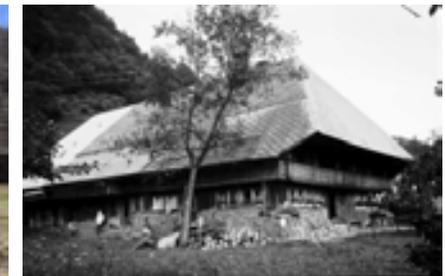
Elsbergstraße 27, 29 (Flst.Nr. 0-76)

Ansicht des Eindachhofs von Osten

Ansicht von Südwesten

Ansicht Mitte 20. Jahrhundert

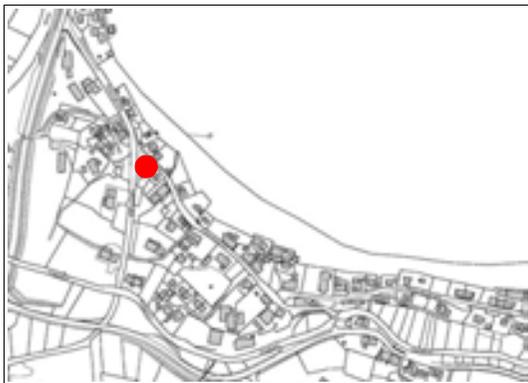
Kulturdenkmal gemäß § 2 DSchG

Am nördlichen Rand des Unterdorfs, in Ecklage zur Mättlestraße stehender, zweigeschossiger Eindach-Doppelhof. Im Erd- und Obergeschoss ist die Fachwerkbauweise mit den geschlossenen Bohlenwänden gut zu erkennen. Im Obergeschoss befindet sich an der südlichen Giebelseite eine Galerie. Das weit vorkragende Walmdach schließt am südlichen Wohnteil mit einem Halbwaln und am nördlichen, ehemaligen Ökonomieteil mit einem Vollwalm ab. Der nördliche Ökonomieteil wurde zu Wohnzwecken ausgebaut. Im Kern 17. Jahrhundert mit jüngeren Veränderungen.

Der durch seine Ecklage eine wichtige städtebauliche Situation einnehmende Doppelhof ist ein gutes Dokument für die typische Gestaltung der einstigen Schwarzwaldhöfe. Trotz jüngerer Veränderungen kann der Eindachhof gute Informationen über die einstigen Wohn- und Lebensverhältnisse geben. An der Erhaltung des Gebäudes besteht aus wissenschaftlichen Gründen ein öffentliches Interesse.

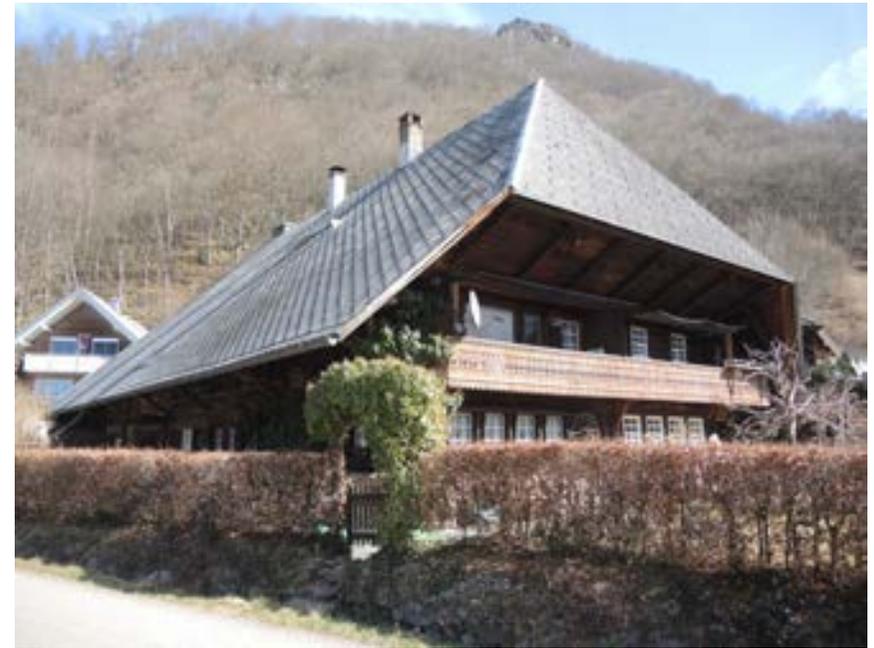
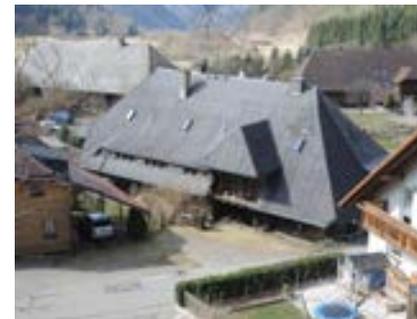
Elsbergstraße 33, Mättlestraße 1 (Flst.Nr. 0-79, 0-81)

Ansicht des Eindachhofs von Südwesten

Ansicht von Nordosten

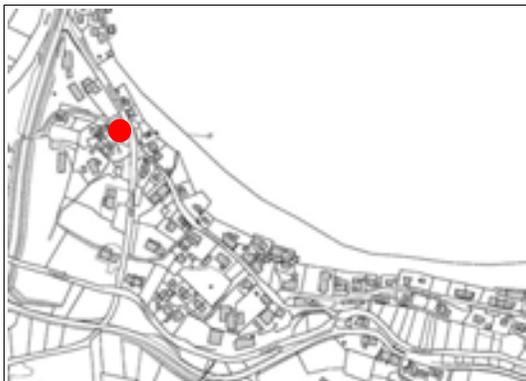
Kulturdenkmal gemäß § 2 DSchG

Am nördlichen Rand des Unterdorfs, in einer Art Kopflage zwischen der Elsberg- bzw. Mättlestraße und dem Mühlemattweg stehender, zweigeschossiger Eindachhof. Im Erd- und Obergeschoss ist die Fachwerkbauweise mit den geschlossenen Bohlenwänden teilweise zu erkennen. Im Obergeschoss befindet sich an der südöstlichen Giebel- und südwestlichen Traufseite eine Galerie. An der nordöstlichen Traufseite befindet sich eine Hocheinfahrt ins Obergeschoss. Das weit vorkragende Walmdach schließt am Wohnteil mit einem Dreiviertelwalm und am Ökonomie teil mit einem fast bis zum Boden reichenden Vollwalm ab. Im Kern 17. Jahrhundert mit jüngeren Veränderungen.

Der gut überlieferte Eindachhof bestimmt durch seine Lage den nördlichen Zugang zum historischen Unterdorf. Die charakteristische Holzbauweise zeugt von der hohen Zimmermannskunst seiner Erbauer. Zugleich belegt der Schwarzwaldhof mit seiner typischen Nutzungseinheit aus Wohnen und Ökonomie, wie die Bevölkerung des Südschwarzwaldes einst wirtschaftete und arbeitete. An der Erhaltung des Gebäudes besteht aus wissenschaftlichen Gründen ein öffentliches Interesse.

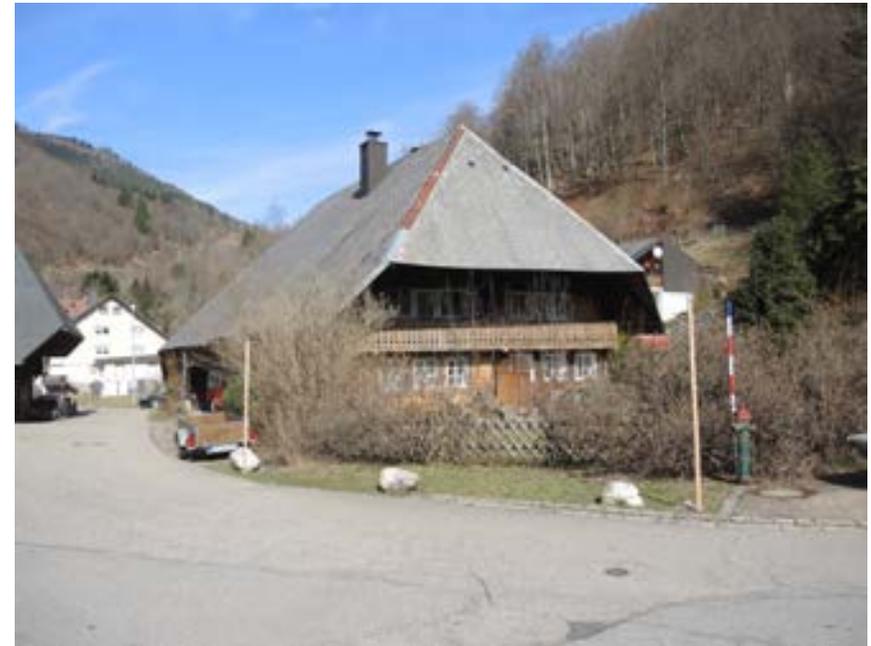
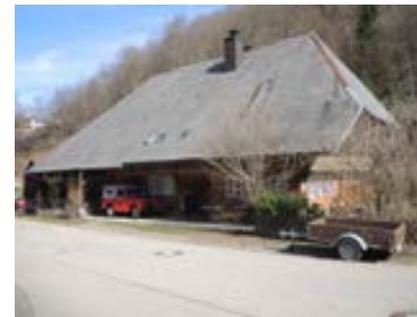
Elsbergstraße 35 (Flst.Nr. 0-101)

Ansicht des Eindachhofs von Süden

Ansicht von Südwesten

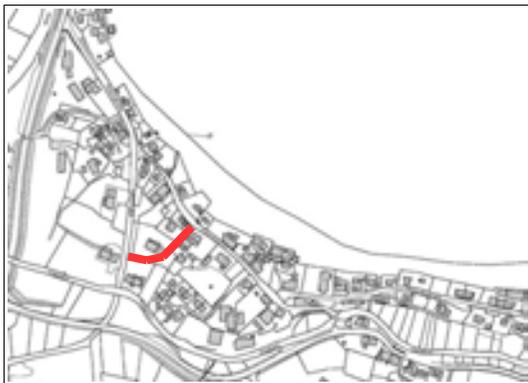
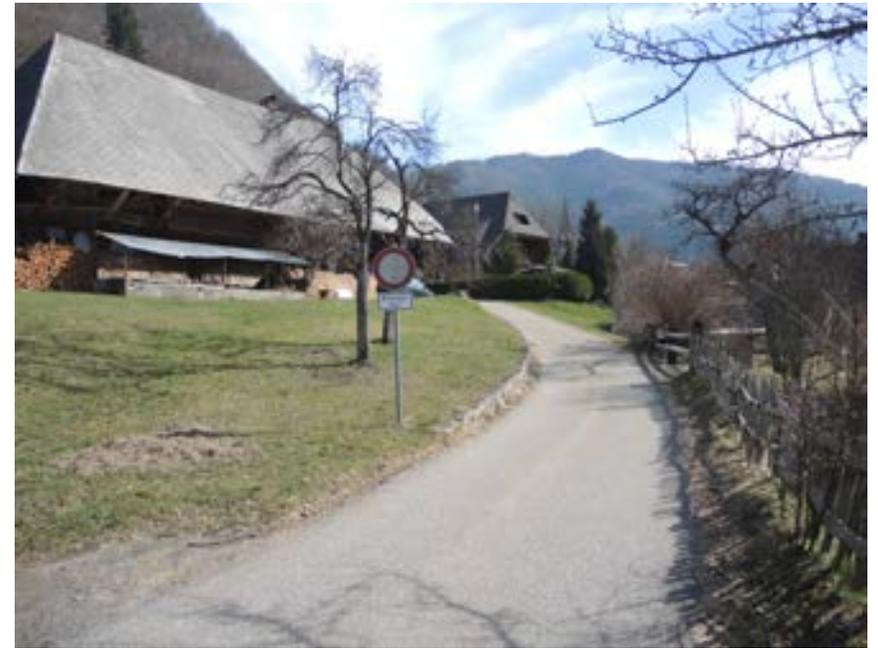
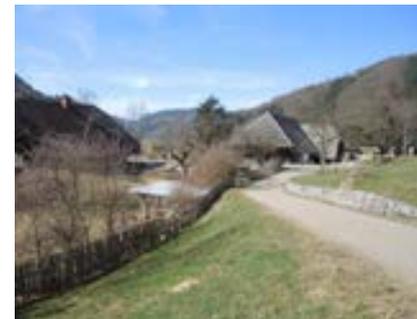
Erhaltenswerter historischer Fußweg

Von der Elsbergstraße im Nordosten kommend erstreckt sich ein historischer Fußweg bei Gebäude Elsbergstraße 21 in südwestliche Richtung. Südlich von Elsbergstraße 19 biegt der Fußweg nach Westen ab, bis er schließlich in die Mättlestraße einmündet.

Dieser historische Fußweg ist bereits auf dem Gemarkungsatlas von 1905 verzeichnet. Wenngleich er heute asphaltiert und verbreitert ist, so belegt er doch eine einstige fußläufige Verbindung zwischen der Elsberg- und der Mättlestraße, die als Abkürzung zwischen dem südlichen Unterdorf und dem westlichen Oberdorf genutzt wird.

Blick von der Mättlestraße in Richtung Osten entlang des historischen Fußwegs

Blick von Elsbergstraße 19 nach Westen
