Todtnau-GESCHWEND

Landkreis Lörrach

Historische Ortsanalyse

April 2017
im Auftrag der Stadt Todtnau

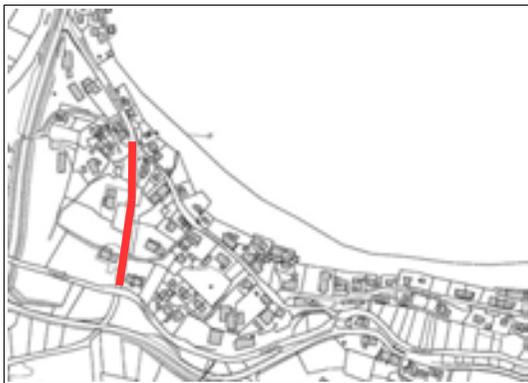
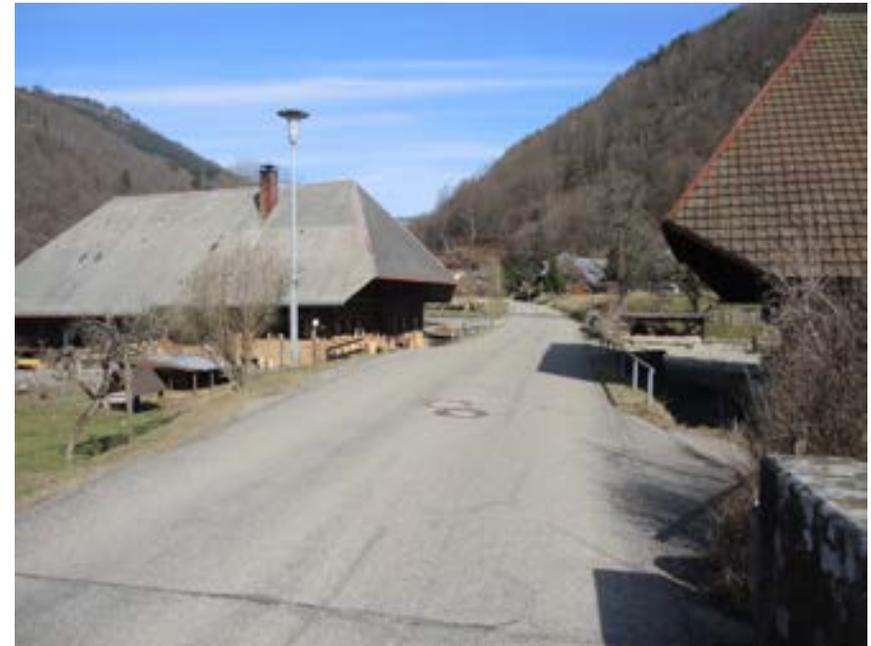
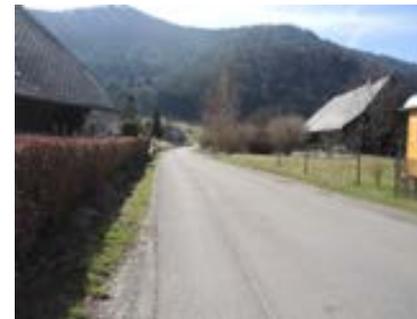
Erhaltenswerter historischer Straßenraum

Die Mättlestraße erstreckt sich als Hauptachse des Unterdorfs von der Elsbergstraße im Norden kommend in nahezu geradem Verlauf in Richtung Süden. Am südlichen Orteingang überquert sie mit einer steinernen Bogenbrücke den Prägbach. Die Mättlestraße wird im nördlichen Bereich durch die Kreuzungssituation mit der Elsbergstraße und dem Mühlemattweg bestimmt. Hier prägen vermehrt traufständige Eindachhöfe das Bild. Im südlichen Abschnitt ist die Bebauung lockerer verteilt und die Straße wird durch die ausgedehnten Grün- und Freiflächen zwischen den Höfen bestimmt. Hier stehen die stattlichen Gebäude nun vermehrt giebelständig zu Straße. Die den Straßenraum flankierenden Eindachhöfe stammen überwiegend aus dem 18. und 19. Jahrhundert.

Die Mättlestraße ist die Verkehrsader des Unterdorfs. Sie könnte noch auf eine spätmittelalterliche Straßenführung zurückgehen. Als wichtiger Bestandteil des öffentlichen Straßenraums prägt die Mättlestraße das Erscheinungsbild des Unterdorfs von Geschwend in erheblichem Maße. Die Straße ist zentraler und elementarer historischer Raum in der vorgeschlagenen Gesamtanlage und damit von grundsätzlicher Bedeutung für Geschwend.

Blick von der Bogenbrücke beim Prägbach entlang der Mättlestraße nach Norden

Blick von Hausnr. 1 nach Süden

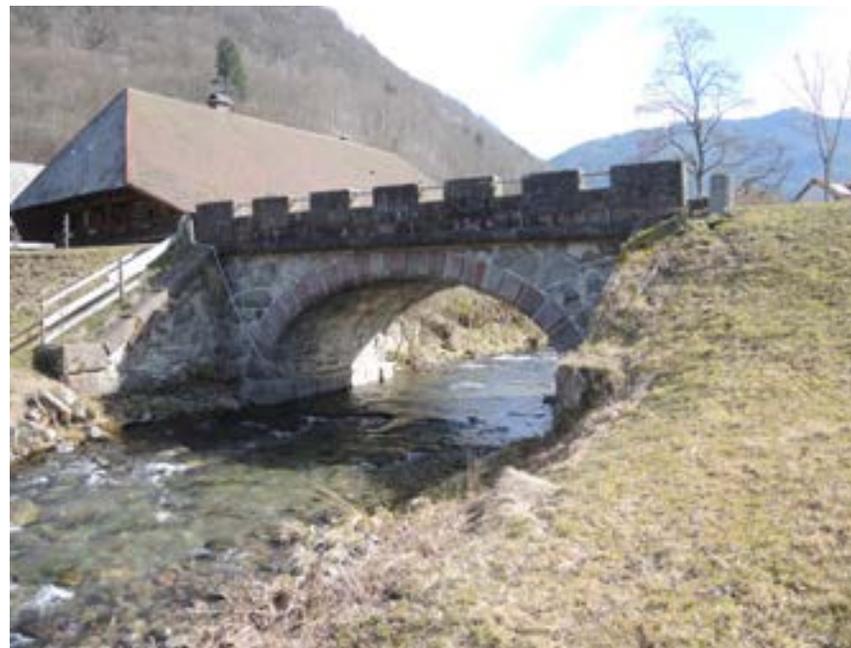
Mättlestraße (Flst.Nr. 0-19)

Am südlichen Rand des Unterdorfs stehende Bogenbrücke, die den Prägbach überspannt. Die steinerne, aus Quadermauerwerk errichtete Brücke wird durch ihre zinnenartigen Straßenbrüstungen akzentuiert.

Im Jahr 1864 neu erbaut.

Ansicht der Bogenbrücke von Südwesten

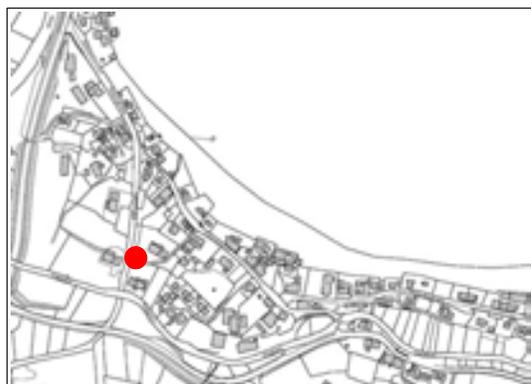
Kulturdenkmal gemäß § 2 DSchG

An der Einmündung des historischen Fußwegs in die Mättlestraße befindet sich ein steinernes Feldkreuz. Über einem Sockel erhebt sich das aus Buntsandstein gefertigte Kreuz. Die Kreuzbalken enden kleeblattähnlich. Am Querbalken die inschriftliche Datierung: „1860“.

Das steinerne Feldkreuz ist ein wichtiges Zeugnis für die regionale Frömmigkeit. Es gibt somit Hinweise auf den christlichen Glauben, der nicht zuletzt durch den Einfluß des Klosters St. Blasien bestimmt wurde. An der Erhaltung des Feldkreuzes besteht aus wissenschaftlichen und heimatkundlichen Gründen ein öffentliches Interesse.

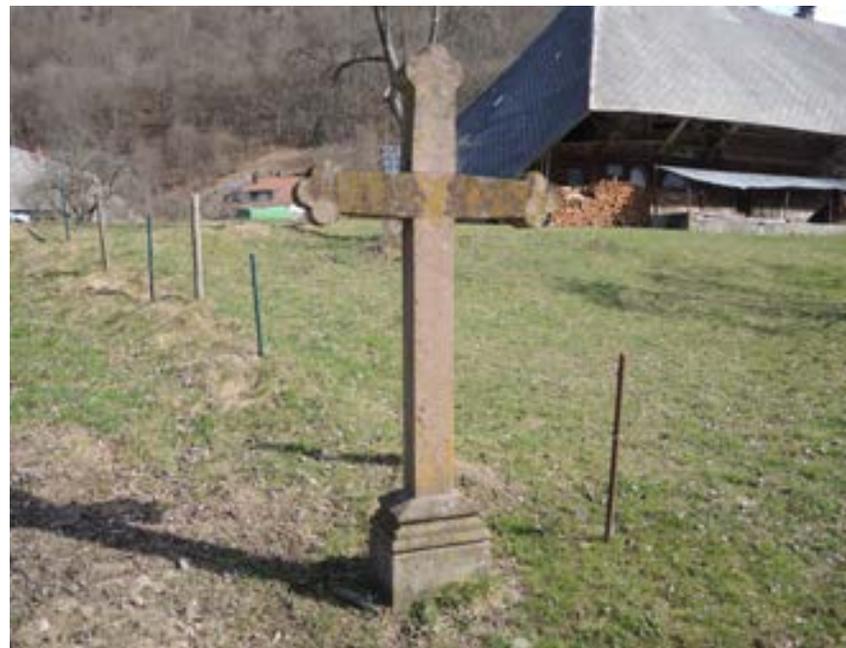
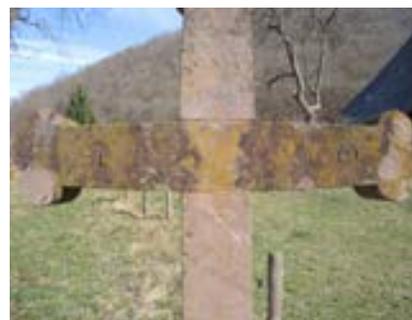
Mättlestraße (Flst.Nr. 0-72)

Ansicht des Feldkreuzes von Südwesten

Detailansicht mit Inschrift 1860

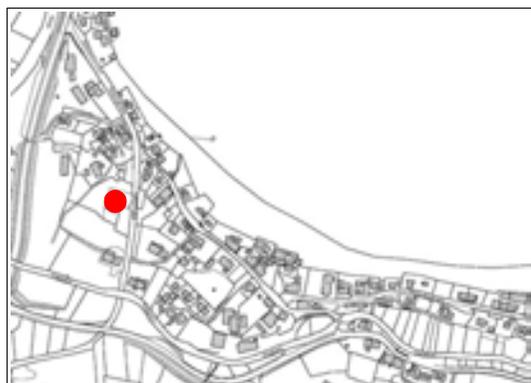
Kulturdenkmal gemäß § 2 DSchG

Innerhalb des Unterdorfs in zentraler Solitär- lage stehender, zweigeschossiger Eindachhof. Im Erd- und Obergeschoss ist die Fachwerkbauweise teilweise zu erkennen. Im Obergeschoss befindet sich an der nördlichen Giebel- und der östlichen Traufseite eine Galerie. Das weit vorkragende Walmdach schließt sowohl am nördlichen Wohnteil wie auch am südlichen Ökonometeil mit einem Dreiviertelwalm ab.

Im Kern 18. Jahrhundert mit jüngeren Veränderungen.

Der so genannte Blasiushof nimmt innerhalb der Schwarzwaldhöfe des Unterdorfs eine Sonderstellung ein. Sowohl seine von der Straße abgerückte, zentrale Solitärstellung im Dorf als auch seine Nutzungsgliederung mit dem nördlichen Wohnteil heben ihn von den anderen Höfen ab. Der Hausname verweist zudem auf die über viele Jahrhunderte bestehende, enge Verbindung des Ortes mit dem Kloster St. Blasien. Daher ist der Eindachhof ein herausragendes Zeugnis der regionalen Bau- und Dorfgeschichte. An der Erhaltung des Gebäudes besteht aus wissenschaftlichen Gründen ein öffentliches Interesse.

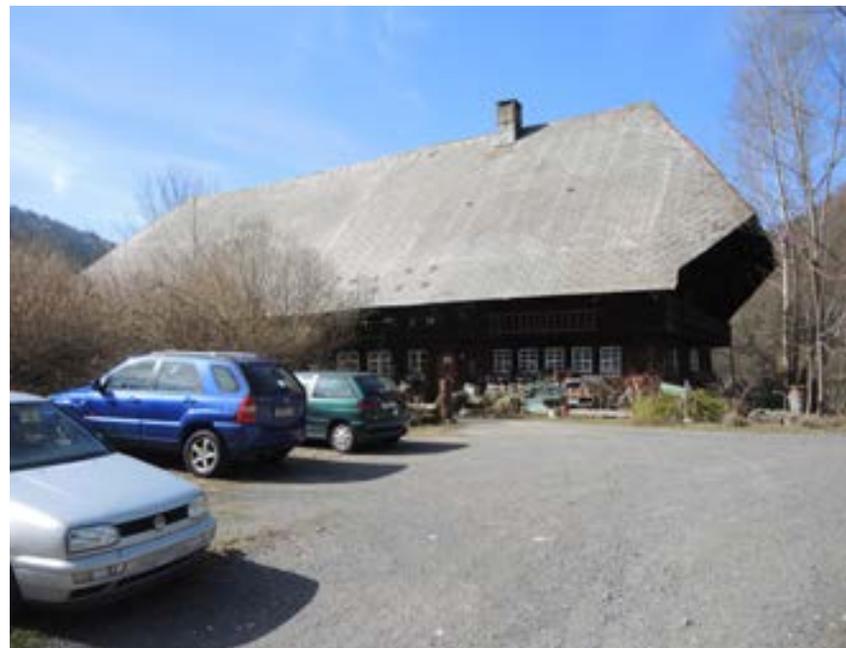
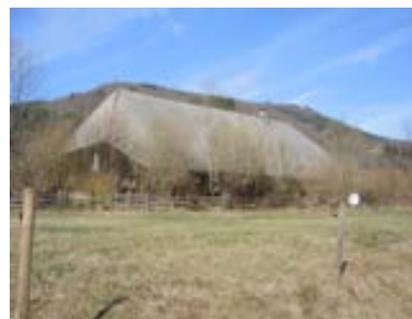
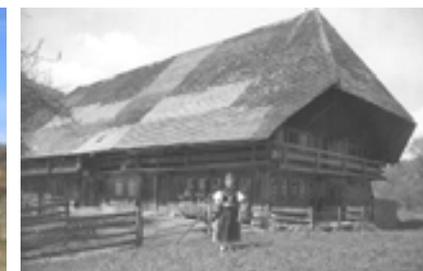
Mättlestraße 2 (Flst.Nr. 0-92)

Ansicht des Eindachhofs von Nordosten

Ansicht von Südosten

Ansicht 1. Hälfte 20. Jahrhundert

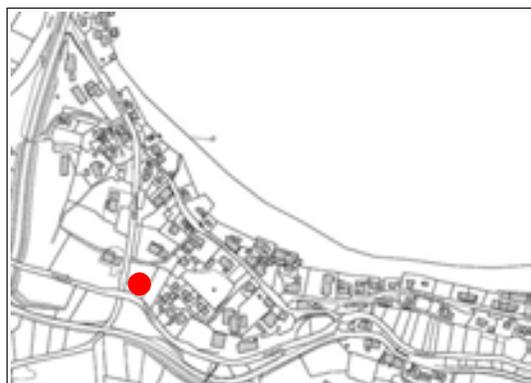
Kulturdenkmal gemäß § 2 DSchG

Am südöstlichen Rand des Unterdorfs, unweit des Prägbachs giebelständig stehender, zweigeschossiger Eindachhof. Im Erd- und Obergeschoss ist die Fachwerkbauweise mit den geschlossenen Bohlenwänden noch sehr anschaulich ablesbar. Im Obergeschoss befindet sich an der westlichen Giebel- und südlichen Traufseite eine Galerie. An der nördlichen Traufseite befindet sich eine Hocheinfahrt ins Obergeschoss. Das weit vorkragende Walmdach schließt am westlichen Wohnteil mit einem Dreiviertelwalm und am Ökonomieteil mit einem Vollwalm ab.

Im Kern frühes 19. Jahrhundert mit jüngeren Veränderungen.

Der bemerkenswert gut überlieferte Eindachhof prägt den südlichen Eingang zum Unterdorf. Die handwerklich herausragende Holzbaukunst dokumentiert den hohen gestalterischen Anspruch seiner Erbauer. Auch die umgebenden Freiflächen mit historischem Kopfsteinpflaster und aufgeschütteter Hocheinfahrt sind noch eindrucksvoll und anschaulich erhalten. Somit liefert der Eindachhof wichtige Erkenntnisse zu den einstigen Wohn- und Lebensumständen in Geschwend. An der Erhaltung des Gebäudes besteht aus wissenschaftlichen Gründen ein öffentliches Interesse.

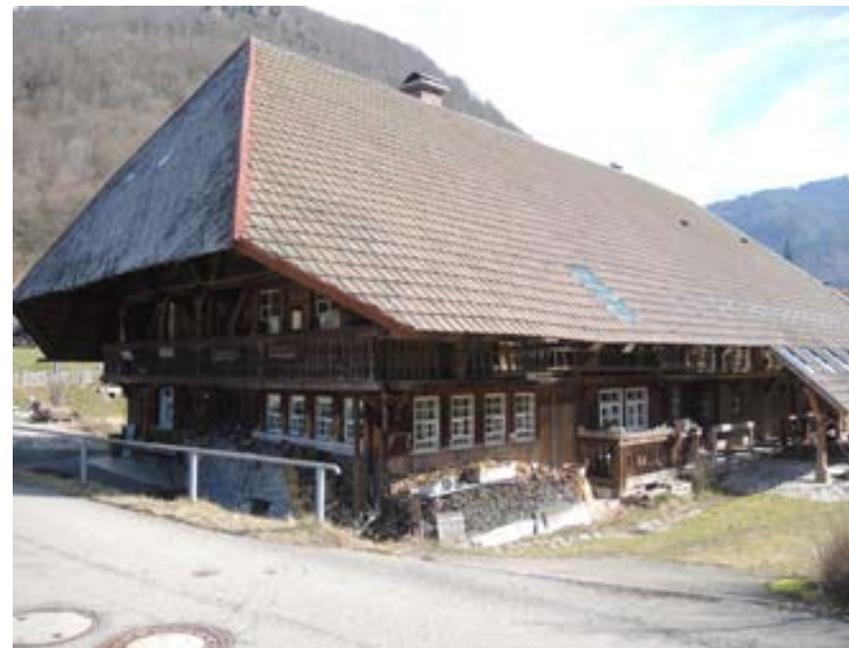
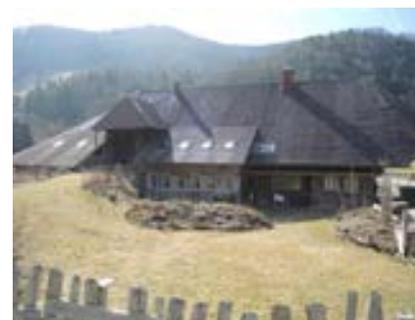
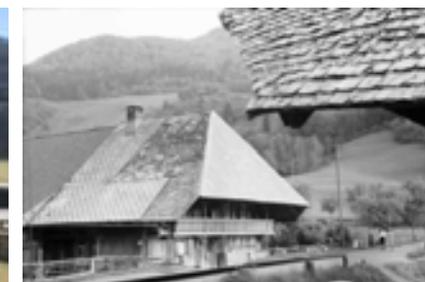
Mättlestraße 3 (Flst.Nr. 0-68)

Ansicht des Eindachhofs von Südwesten

Ansicht von Norden

Ansicht Mitte 20. Jahrhundert

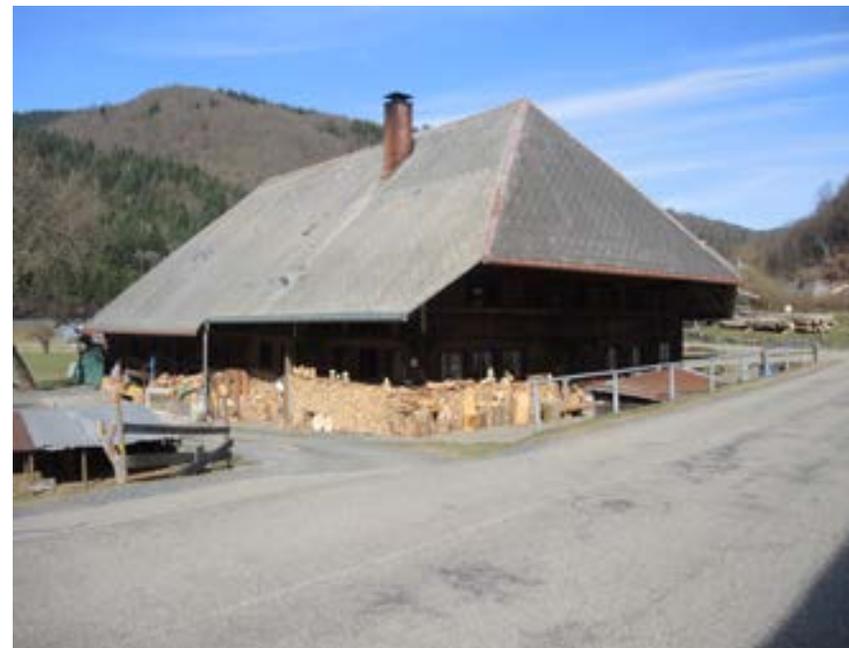
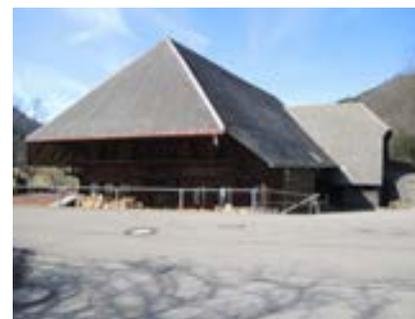
Mättlestraße 4 (Flst.Nr. 0-90)

Im südlichen Bereich des Unterdorfs, unweit des Prägbachs giebelständig stehender, zweigeschossiger Eindachhof. Im Erd- und Obergeschoss ist die Fachwerkbauweise teilweise erkennbar, größere Bereiche der Fassaden sind jedoch verbrettert. Im Obergeschoss befindet sich an der östlichen Giebel- und südlichen Traufseite eine Galerie. An der nördlichen Traufseite befindet sich eine Hocheinfahrt ins Obergeschoss. Das weit vorkragende Walmdach schließt am östlichen Wohnteil mit einem Dreiviertelwalm und am westlichen Ökonomie- teil mit einem Vollwalm ab.

Im Kern frühes 19. Jahrhundert mit jüngeren Veränderungen.

Ansicht des Eindachhofs von Südosten

Ansicht von Osten

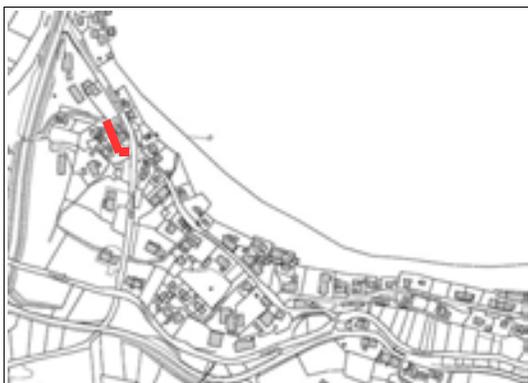
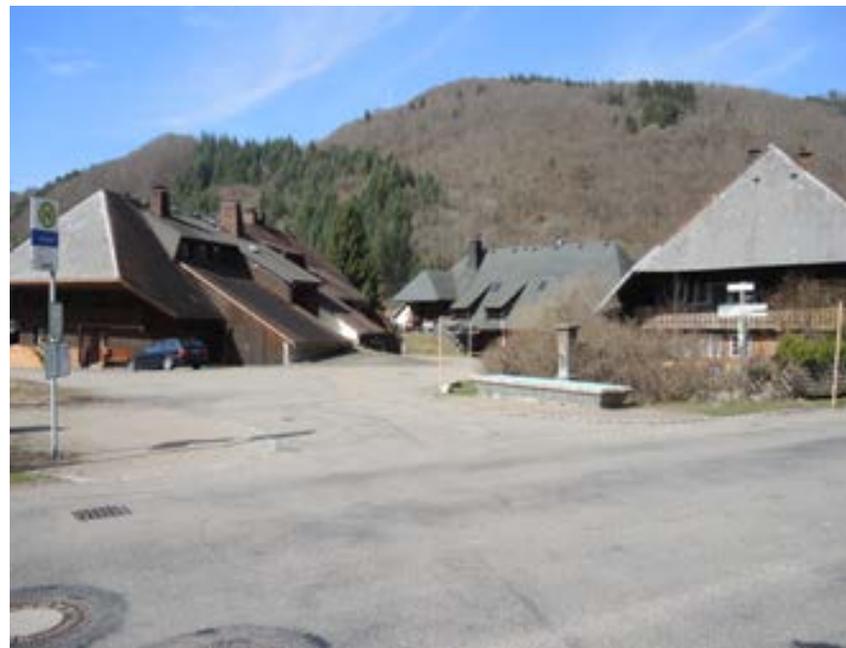
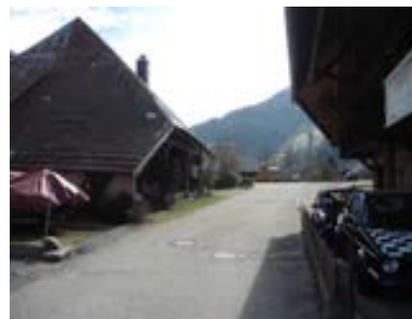
Erhaltenswerter historischer Straßenraum

Im nördlichen Bereich des Unterdorfs, nahe der Einmündung der Mättlestraße in die Elsbergstraße, befindet sich der Mühlemattweg als eine Art platzartiger Straßenraum. Der Weg beginnt östlich an der Mättlestraße und erstreckt sich dann in nordwestliche Richtung, wo er nördlich des Gebäudes Mühlemattweg 5/6 nach Westen abbiegt und schließlich in Richtung der heutigen Umgehungsstraße B 317 verläuft. Geprägt wird der Straßenraum durch die drei, regelrecht radial angeordneten Eindachhöfe Elsbergstraße 35, Mühlemattweg 2/3 und Mühlemattweg 5/6, die den platzartigen Charakter dieser Straße hervorheben. Die hier stehenden Gebäude stammen überwiegend aus dem 17. bis 19. Jahrhundert.

Im Gemarkungsatlas von 1905 wird der Mühlemattweg noch als Platz bezeichnet. Entsprechend dürfte hierin auch der alte Dorfplatz des Unterdorfs zu sehen sein. Als zentraler Knotenpunkt des Unterdorfs hat der Mühlemattweg daher eine besondere Bedeutung, die möglicherweise noch auf die spätmittelalterliche Ortsstruktur zurückreicht. Als wichtiger Bestandteil des öffentlichen Straßenraums prägt der Mühlemattweg das Erscheinungsbild des Unterdorfs von Geschwend in wichtigem Maße.

Blick von der Mättlestraße nach Nordwesten auf den platzartigen Mühlemattweg

Blick nach Südosten bei Mühlemattweg 5,6

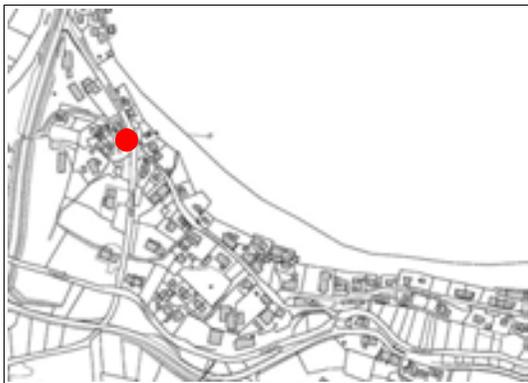
Kulturdenkmal gemäß § 2 DSchG

Anfang 20. Jahrhundert mit jüngeren Ausbesserungen.

Der recht lange und flache Brunnentrog verweist darauf, dass er sicherlich auch zur Viehtränkung herangezogen wurde. Gleichzeitig ist der Laufbrunnen ein wichtiges Dokument für die historische Wasserversorgung in Geschwend. Bevor es eine Kanalisation und fließendes Wasser in den Gebäuden gab musste an den Brunnen das Trinkwasser geholt werden. Somit besteht an der Erhaltung des Brunnens aus wissenschaftlichen Gründen ein öffentliches Interesse.

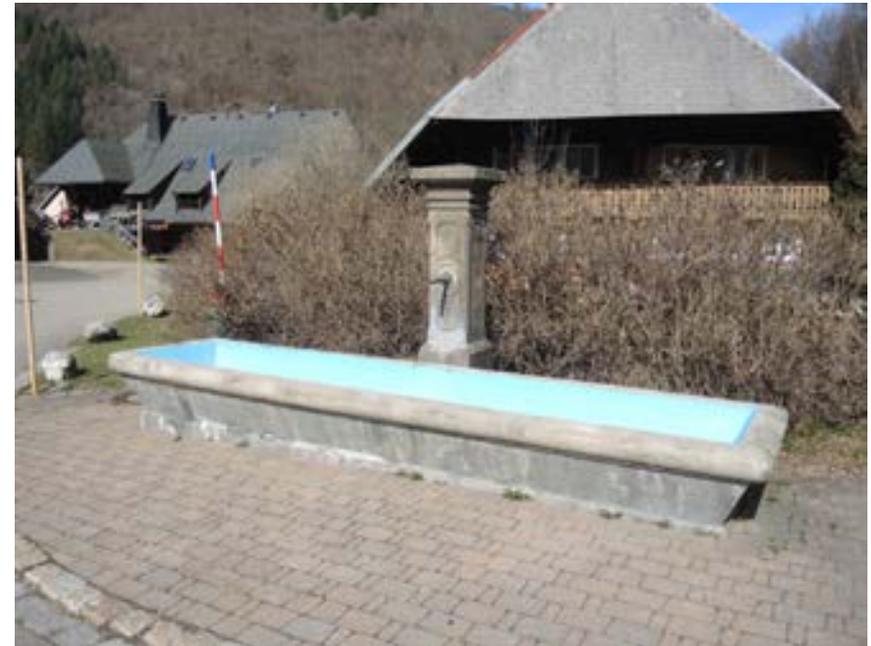
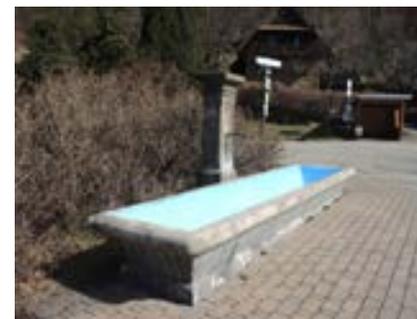
Mühlemattweg (Flst.Nr. 0-99)

Am Einmündungsbereich des Mühlemattwegs in die Mättlestraße stehender Laufbrunnen mit sehr langem, rechteckigem Brunnentrog. Der über quadratischer Grundfläche stehende Brunnenstock besitzt eine Auslaßröhre. Sowohl der Brunnenstock als auch der Brunnentrog scheinen aus Kunststein gefertigt worden zu sein.

Ansicht des Brunnens von Südosten

Ansicht von Südwesten

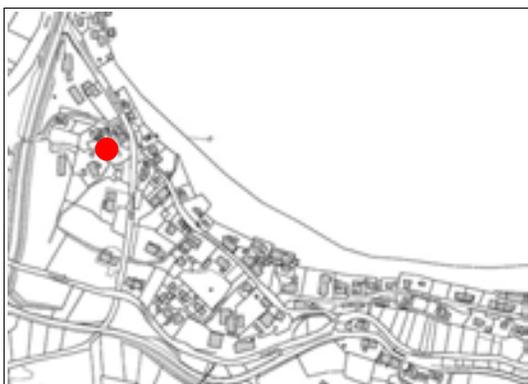
Kulturdenkmal gemäß § 2 DSchG

Im Kern Anfang 19. Jahrhundert mit jüngeren Veränderungen.

Trotz einiger jüngerer Veränderungen dokumentiert der Doppelhof die charakteristische Gestalt der südschwarzwälder Eindachhöfe. Somit kann das Gebäude Informationen zur Lebens- und Arbeitswelt in früheren Jahrhunderten liefern. An der Erhaltung des Gebäudes besteht aus wissenschaftlichen Gründen ein öffentliches Interesse.

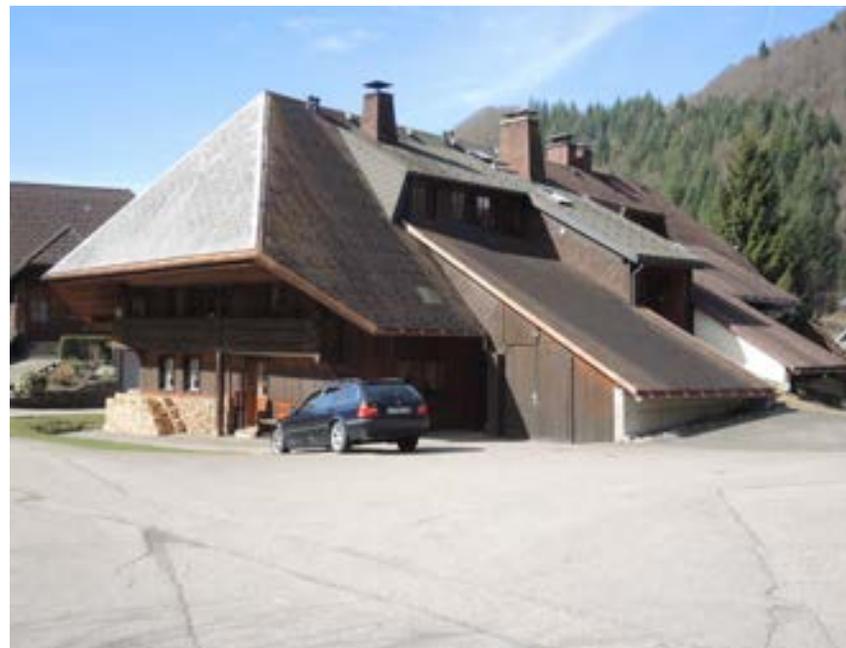
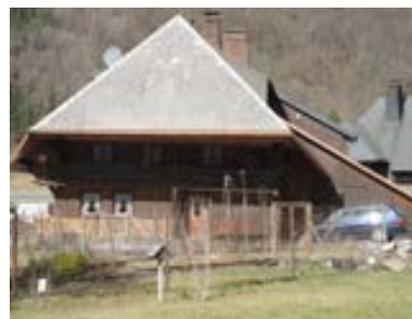
Mühlemattweg 2, 3 (Flst.Nr. 0-103, 0-104)

Am nordwestlichen Rand des Unterdorfs, traufständig zum Mühlemattweg stehender, zweigeschossiger Eindach-Doppelhof. Erd- und Obergeschoss sind weitestgehend modern verbrettert. Im Obergeschoss befindet sich an der östlichen Giebel- und der südlichen Traufseite eine Galerie. An der nördlichen Traufseite bestand einst eine Hocheinfahrt, die inzwischen zu einem Wohnungseingang umgeändert wurde. Das weit vorkragende Walmdach schließt am östlichen Wohnteil mit einem Dreiviertelwalm und am westlichen Wohnteil mit einem Drittelwalm ab.

Ansicht des Eindachhofs von Osten

Ansicht von Südosten
